O Convento das Bernardas : um caso de recuperação e reutilização do património edificado

Mestrado integrado em Arquitectura

O Convento das Bernardas: um caso de recuperação e reutilização do património edificado

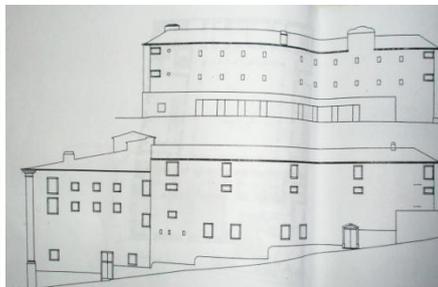
Ilustração 20 – Proposta para as fachadas Norte e Nascente

A fachada Norte, sobre a Rua Vicente Borga, a qual no seu conjunto se encontrava menos degradada desde a origem do convento, é marcada por escassas fenestrações de reduzidas dimensões, reveladoras das características de um edifício virado sobre si próprio e destinado à clausura. Estas fenestrações seriam de manter, não se alterando a sua dimensão e apenas acrescentando, nos pisos superiores, aquelas que fossem necessárias à iluminação dos fogos. Ao nível do rés-do-chão, dado que o programa previa a criação de postos de comércio na fachada norte, seriam criadas aberturas para a Rua Vicente Borga que teriam ligação com o interior do edifício, o claustro. Seriam criadas algumas aberturas com um elemento de expressão contemporânea, ligeiramente saliente e constituído por um paramento de pedra. Este elemento seria contínuo, o que evita confundir-se com uma pré-existência pela simples abertura de vãos espaçados.

A fachada poente, sobre a Travessa do Convento das Bernardas, foi totalmente reconstruída em meados do século XX, após a derrocada provocada pelo terramoto que assolou a cidade de Lisboa no ano de 1755. Nesta fachada, a intervenção

proposta, não teria tanta expressão, limitando-se a mesma apenas a possíveis correcções, pois como refere o atelier Arqui III, esta possui um tipo de fenestração muito marcada da época, com janelas alongadas verticalmente e colocadas regularmente que serão mantidas como testemunho de intervenção da época.

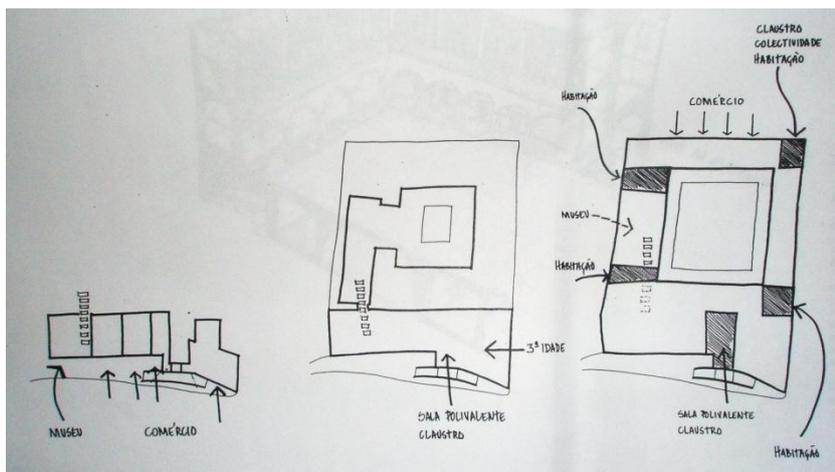
Ilustração 21 – Proposta para esquema de acessos

O tema dos acessos e circulações revestiu-se de alguma complexidade, uma vez que o espaço conventual seria alvo de uma multiplicidade de diferentes funções, desde os equipamentos sociais e recreativos à habitação, passando ainda por um museu e pelas características do próprio edifício, já este de si complexo pelos seus vários pisos desencontrados e diversidade de elementos. No entanto, foi desenvolvido um plano que tirasse partido destas características, aproveitando-se os desníveis das ruas que circundam o claustro, prevendo-se entradas para o espaço museológico e para a sala polivalente através da escadaria que dá para a Rua da Esperança. Estavam igualmente previstas entradas para a zona destinada ao comércio pela Rua da Esperança, sendo que neste caso o acesso seria feito directamente a partir da rua. Para o comércio situado na ala Norte do edifício existiriam aberturas directamente pela Rua Vicente Borga.

As habitações teriam quatro acessos, situados nos cantos do quadrilátero ocupado pelo edifício.

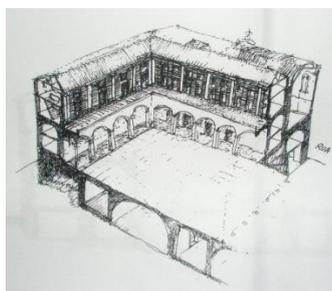
Ilustração 22 – Proposta para o claustro

A estrutura de ocultação seria um plano avançado em ferro, reticulado, entrecortado com elementos opacos e brancos, que se assemelhem a planos verticais de alvenaria e que apareceriam alinhados, mas recuados, segundo o mesmo ritmo com os pilares de pedra da arcaria no piso inferior. Esta estrutura teria uma linguagem contemporânea composta por um reticulado amplo e ortogonal, bem contrastado, que permitiria a leitura das paredes e dos vãos, que ficariam atrás. Não se procurou adoptar uma solução “historicista”, como “a treliça tradicional da malha apertada e oblíqua, ou certos maneirismos da arquitectura do ferro, por exemplo” (Arqui III, sem ano, p. 11).

Para o claustro estava ainda prevista, a recuperação das pinturas murais decorativas em *trompe l’oeil* que encimam a arcaria em redor do claustro e que se encontravam em estado de extrema degradação dado o seu interesse como elemento decorativo num claustro tão despido de ornamentação.

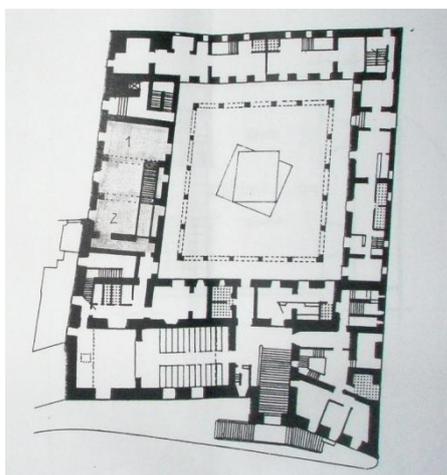
Ilustração 24 – Proposta para elemento escultórico do claustro

Ainda relativamente ao claustro, estava prevista a colocação de um elemento escultórico contemporâneo que contrastasse mas que se adaptasse ao espaço seiscentista reconvertido e aos usos previstos para o claustro. “Assim, deverá ter simultaneamente um sentido de integração e um sentido de afirmação” (Arqui III, sem ano, p. 12).

O elemento escultórico contido na proposta seria em pedra calcária clara, com o objectivo de se integrar com os outros materiais já existentes. Em termos formais seria um quadrilátero que ocuparia um espaço máximo de 7x7 metros, com altura máxima de 80 cm, medidas que estariam dependentes da dimensão e da forma da cisterna, que ao momento desta proposta ainda não estava visível. O quadrilátero teria a mesma esquadria do claustro, estaria centrado, mas sofreria uma ligeira rotação no eixo, o que o tornaria afirmativamente distinto, conferindo-lhe um lugar de destaque enquanto objecto contemporâneo. Pela sua forma não ortogonal com os limites do claustro, o elemento acabaria por criar quatro espaços envolventes distintos, sem que se perdesse o sentido de continuidade de circulação do claustro. Tendo como referência a antiga fonte ou poço que existiu no claustro, o elemento incluía a água, invocando-se assim o simbolismo deste elemento natural, e ainda baixos-relevos que fizessem referência, mas não directamente, às pinturas provavelmente setecentistas existentes nos frisos que encimam a arcaria.

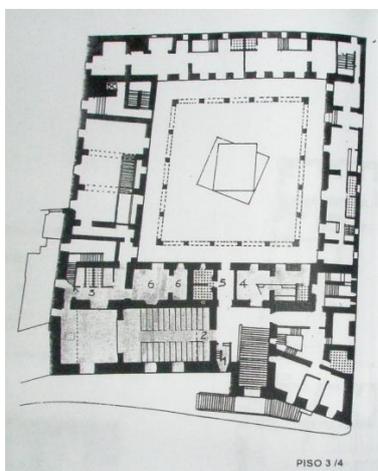
Para a nave central, e única, estava prevista uma zona de 100 lugares sentados, numa instalação amovível que se abriria para os dias de espectáculos, criando uma divisória em dias de exposição ou quando fosse necessária a criação de mais espaço. Por cima da porta de entrada, ficaria situada a cabine de projecção, que teria acesso por uma escada pequena no interior da bilheteira, já existente no local. Na área adjacente à nave estavam previstos os camarins, as instalações sanitárias e ainda um espaço para armazenamento. Os camarins teriam acesso directo ao palco, e o espaço de armazenamento teria uma ampla passagem para o espaço que antecede o palco.

1. Bilheteiras
2. Cabine de projecção
3. Camarins
4. Bar
5. I.S.
6. Arrecadações

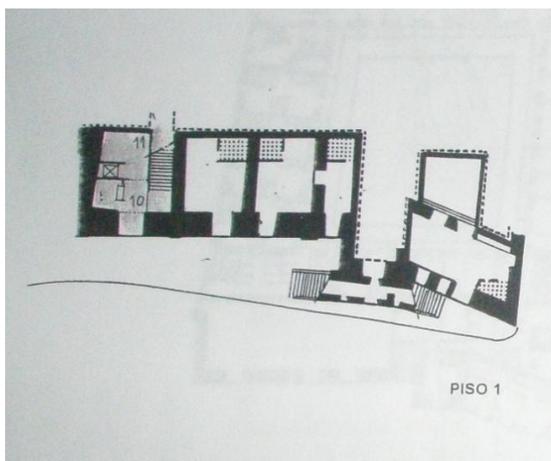
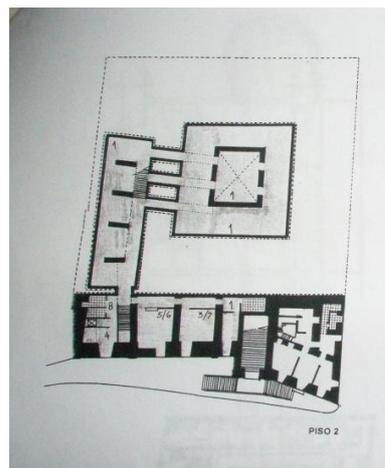
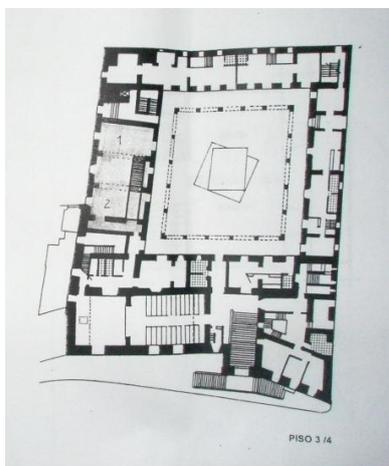
No terceiro piso do Museu, com frente para a Calçada do Convento das Bernardas, a que se acede por uma escada aberta, possivelmente mecânica, que ficaria no seguimento da que liga os dois pisos inferiores, ficaria uma zona de armazenamento e uma sala ampla de exposições, que teria ligação com o claustro. Esta proposta da ligação ao claustro estava nesta fase ainda em estudo, pois teria de se encontrar uma solução que fizesse a ligação ao claustro, mas que não permitisse a entrada das pessoas que estariam no claustro para o museu, visto que o museu não poderia ter duas entradas. Uma das possíveis soluções partiria por colocar a loja neste piso, permitindo assim a saída e a comunicação com o claustro. No entanto esta opção de organização espacial só poderia ser tomada numa fase mais avançada do trabalho e com apoio de um consultor da área museológica.

1. Espaço para exposições
2. Ar. para armz. de espolio
3. Centro de documentação
4. Direcção
5. Secretaria
6. Gabinete pessoal técnico
7. Reuniões
8. I.S. público
9. I.S./ vestuário/ bilheteira
10. Recepção/ bilheteira
11. Loja do museu

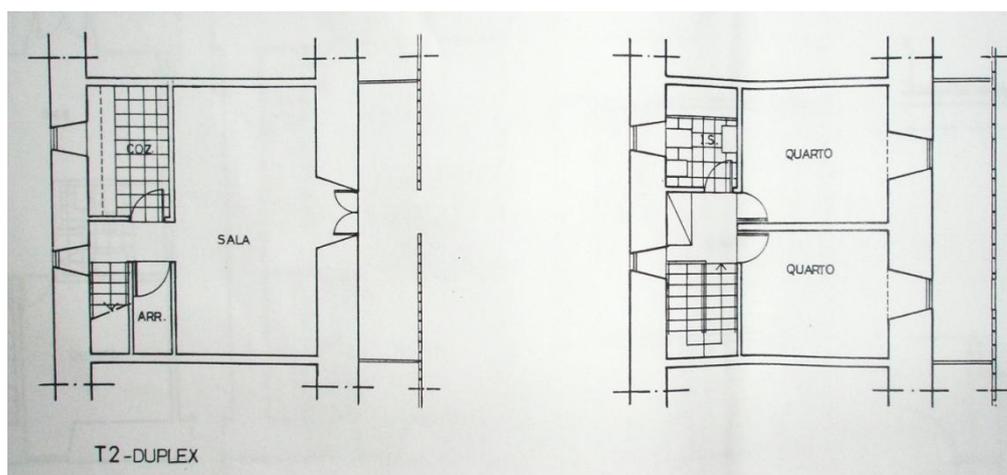
Ilustração 29 – Proposta para habitações

Estava previsto ainda que a organização espacial dos fogos se desse da seguinte forma, os fogos centrais seriam duplex e os restantes teriam acesso por escadas e elevadores junto às quatro colunas verticais nos cantos da galeria. No corpo poente do edifício, os acessos seriam feitos também pela galeria, mas neste caso devido à profundidade da empena ser maior, o sótão seria incorporado nos fogos duplex criados a partir do segundo piso de habitações.

As entradas das quatro colunas verticais, que dão acesso às habitações, seriam feitas ao nível do piso térreo, em vários pontos e de forma independente. Estas seriam independentes também do claustro, no entanto este poderia ter acesso por portas para os moradores.
