**Reabilitação sustentável de edifícios de  
habitação : bairro de Alvalade**

## REABILITAÇÃO SUSTENTÁVEL DE EDIFÍCIOS DE HABITAÇÃO BAIRRO DE ALVALADE

## **Reabilitação Térmica (energética) de edifícios de habitação em Alvalade, Lisboa: Oportunidades de intervenção**

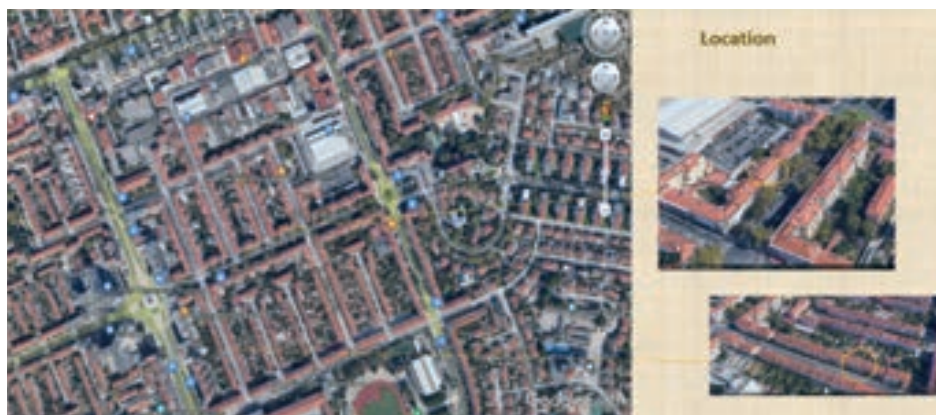
Figuras 3 e 4 – Localização dos dois exemplos de edifícios selecionados

**2 - Avenida da Igreja, nº10, Alvalade, Lisboa,** Edifício situado na Célula 3 corresponde à principal zona comercial do bairro e cujos estudos pertenceram ao arquiteto Fernando Silva, onde foram aplicadas as primeiras intervenções

subordinadas à renda limitada. O projeto veio dar resposta às necessidades dos habitantes, devido à ausência de espaços comerciais e da consequente oferta de produtos e serviços. Os edifícios são caracterizados pelo seu uso misto, com o piso térreo destinado para fins comerciais e os restantes, pisos para habitação, conceito que se revelou inovador para a cidade. Esta célula destaca-se por localizar o mercado de Alvalade Norte e desenvolve-se ao longo da Av. Da Igreja (via estruturante distribuidora geral).
