**A reabilitação de monumentos em Portugal : a evolução dos conceitos e da prática : comparação de dois casos de estudo**

**UNIVERSIDADE LUSÍADA**  
**FACULDADE DE ARQUITETURA E ARTES**  
**Mestrado Integrado em Arquitetura**

**A reabilitação de monumentos em Portugal:  
a evolução dos conceitos e da prática:  
comparação de dois casos de estudo**

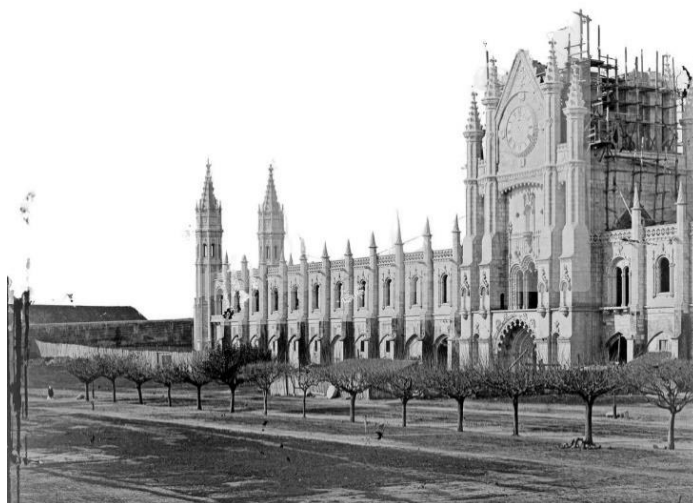
**Ilustração 1** - A fachada do Mosteiro dos Jerónimos antes da derrocada, 1877. (Lisboa Antigamente)

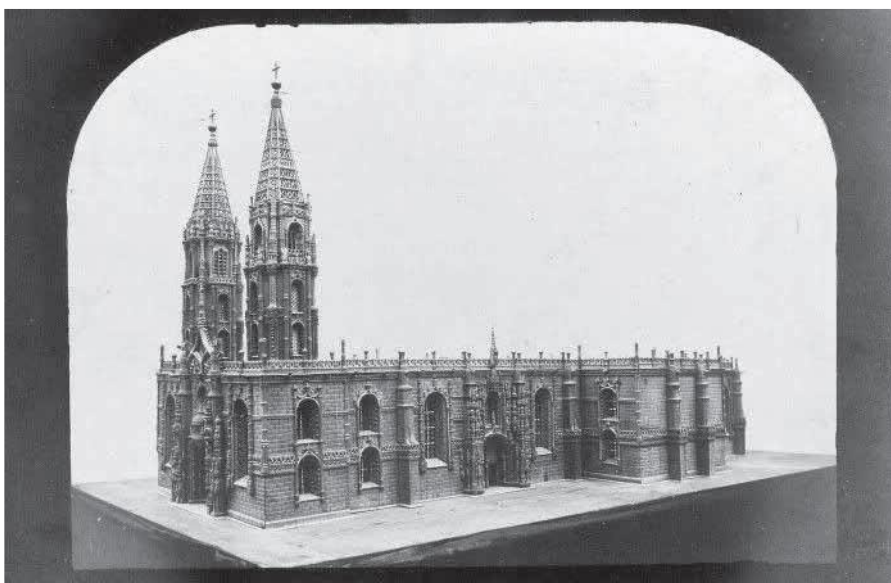
**Ilustração 3** - Maquete da proposta de Possidónio da Silva para o restauro do Mosteiro dos Jerónimos na exposição de Paris, 1867. (Rodrigues, 2012, p. 29)

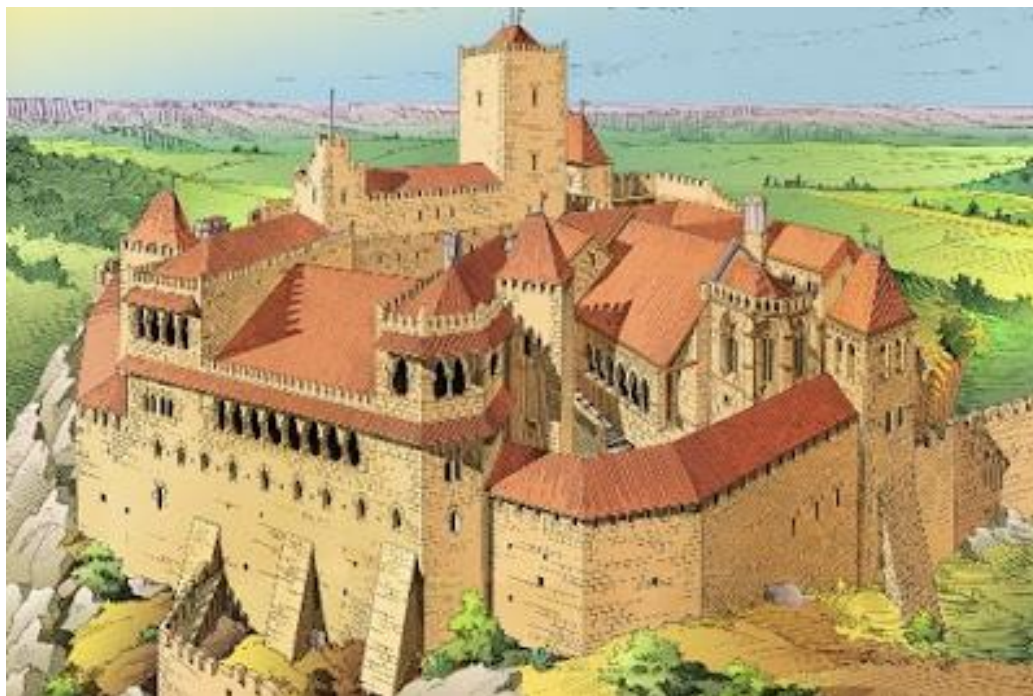
**Ilustração 4** - Interpretação de Ernesto Korrodi do Castelo de Leiria antes do seu abandono, 1898. (Korrodi, 1898)

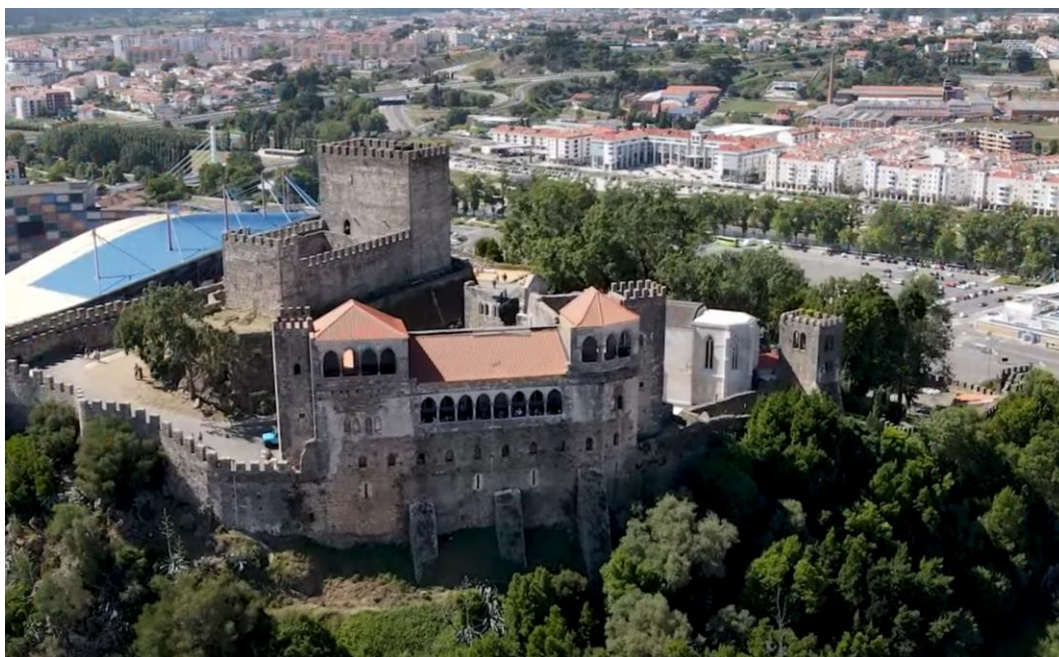
**Ilustração 5** - Castelo de Leiria no seu aspeto atual. (Câmara Municipal de Leiria, 2021)

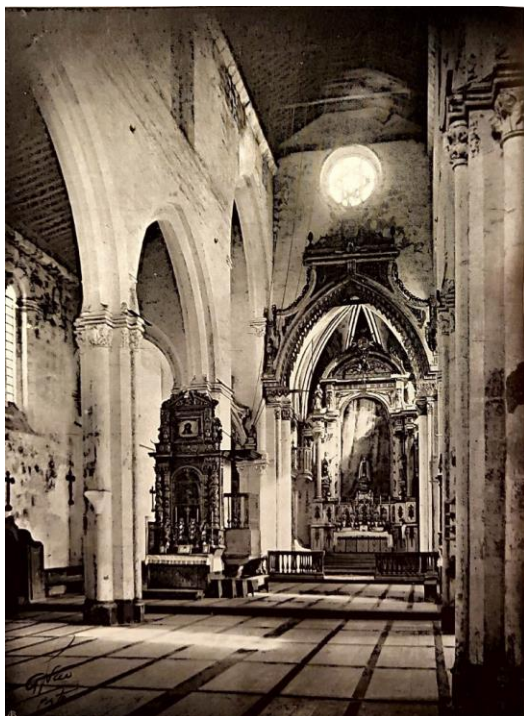
**Ilustração 6** - Interior do Mosteiro de Leça do Bailio antes do restauro, 1935. (DGEMN, 1935. p. 40: Estampas)

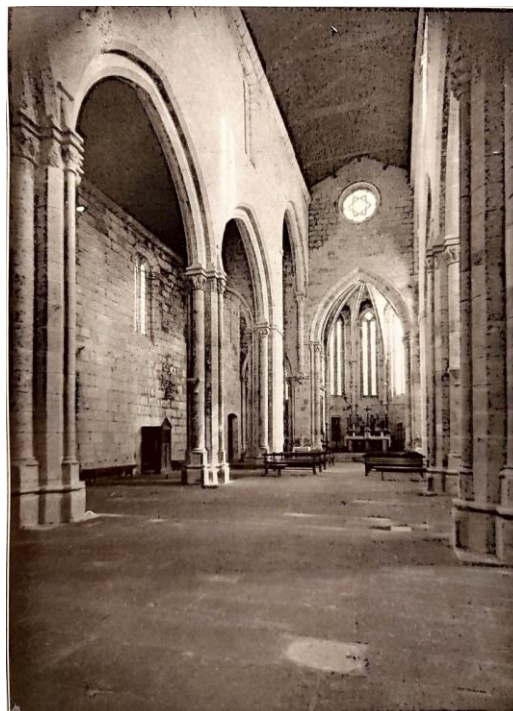
**Ilustração 7** - Interior do Mosteiro de Leça do Bailio depois do restauro, 1935. (DGEMN, 1935. p. 40: Estampas)

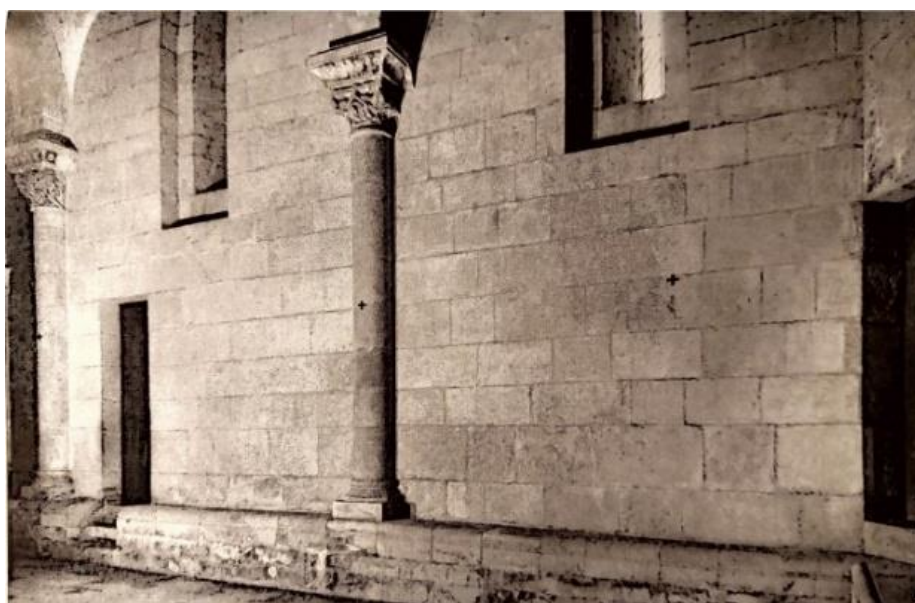
**Ilustração 9** - Parede lateral direita da Sé Velha de Coimbra depois do seu restauro, 1962. (DGEMN, 1962, p. 47: Estampas)

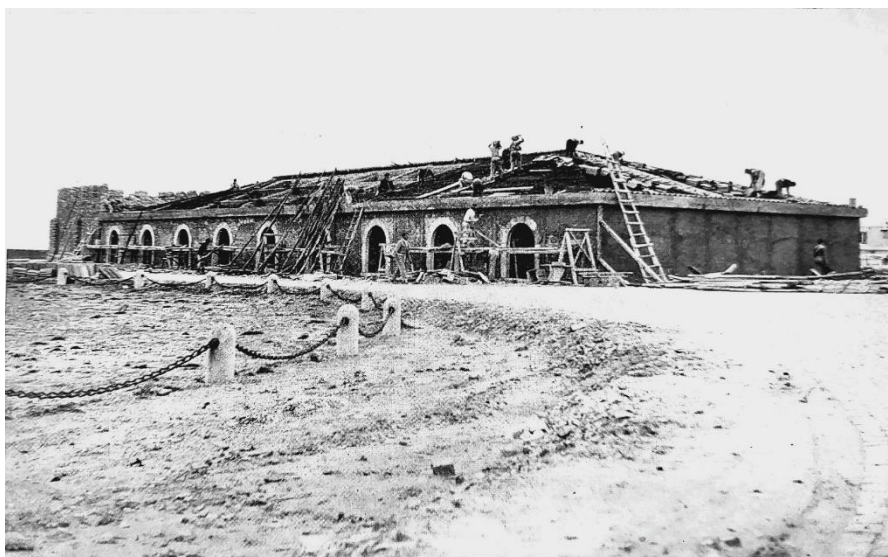
**Ilustração 10** - Fortaleza do Promontório durante o seu restauro, 1960. (DGEMN, 1960, p. 42: Estampas)

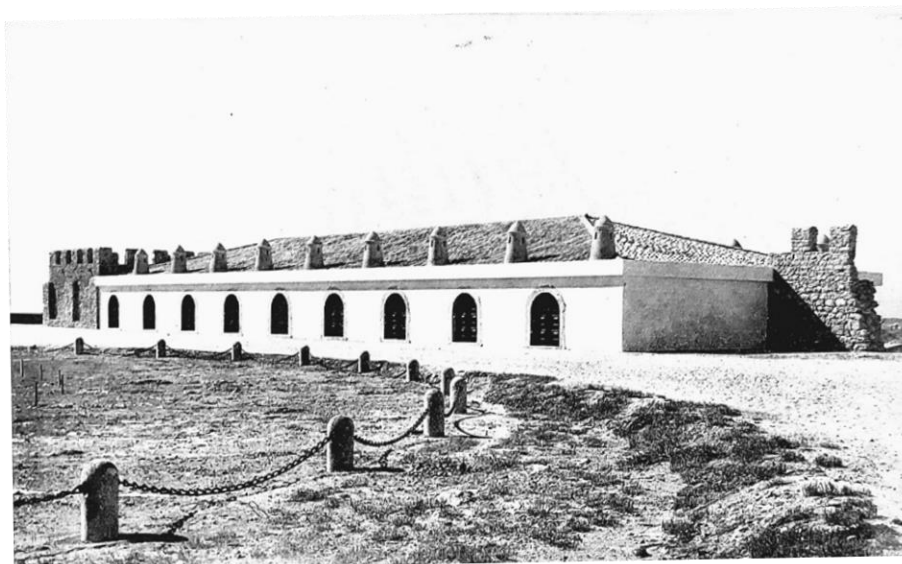
**Ilustração 11** - Fortaleza do Promontório depois o seu restauro, 1960. (DGEMN, 1960, p. 42: Estampas)

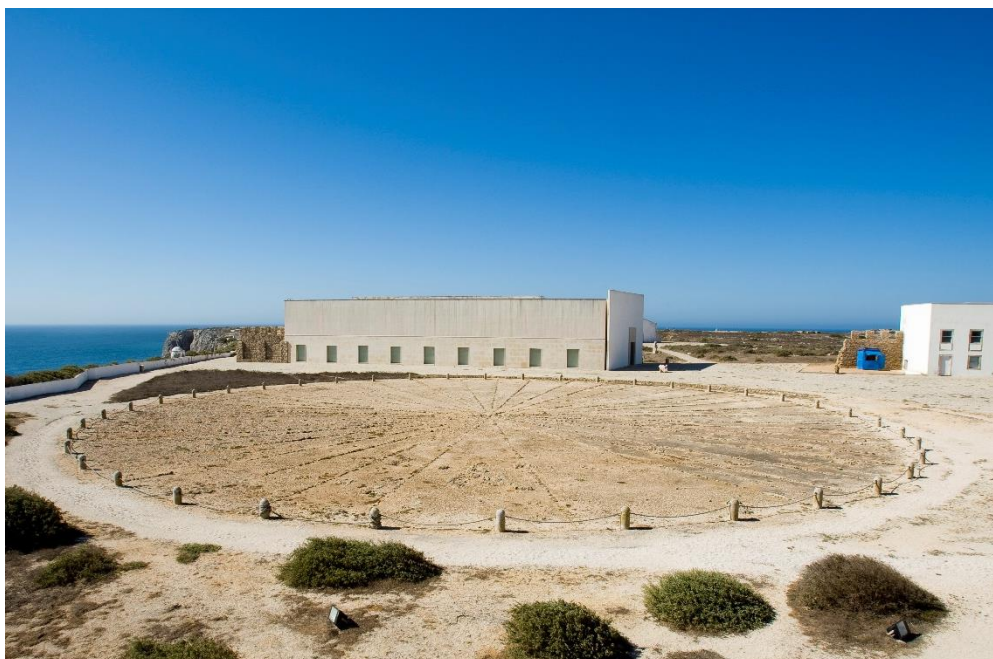
**Ilustração 12** - Fortaleza do Promontório no seu aspeto atual, após as intervenções dos anos 90. (Visit Algarve, 2025)

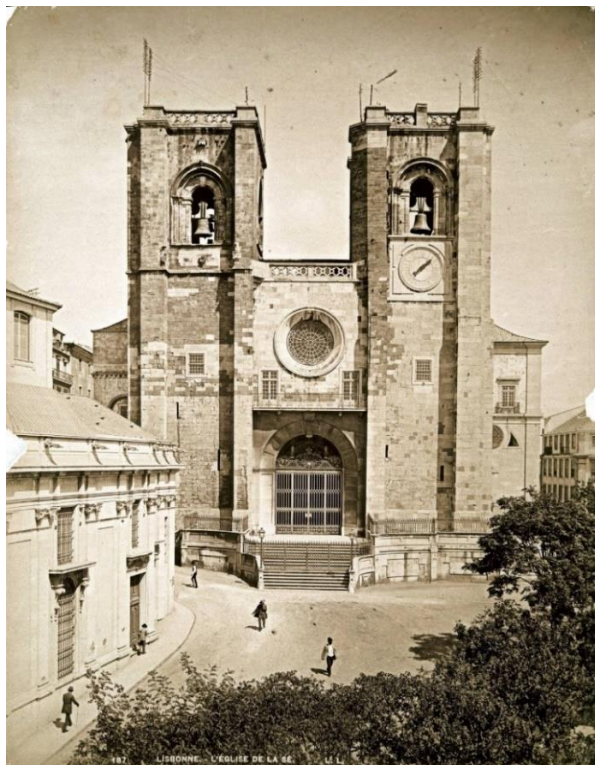
**Ilustração 24** - Fachada principal da Sé de Lisboa com uma parede e rosácea sobre a nártex, final do S. XIX. (Sucena, 2004, p. 32)

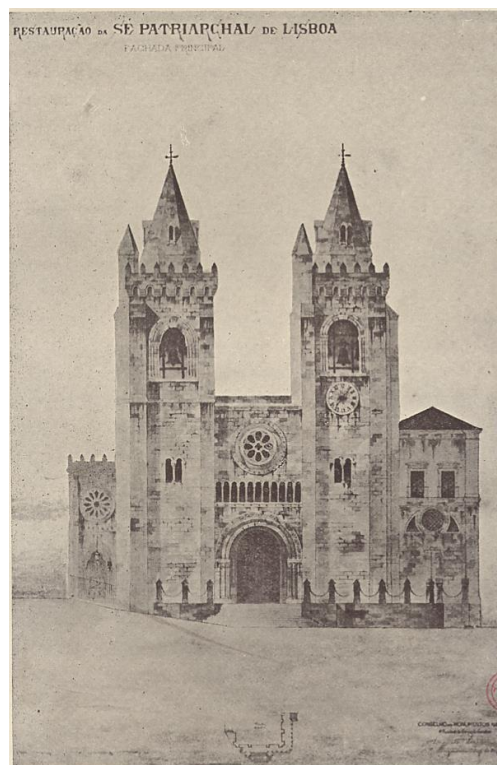
**Ilustração 25** - Fachada principal da Sé de Lisboa conforme a proposta de Augusto Fuschini. (Fuschini, 1904, p. 152)

O retorno ao estilo românico exigiria um repensar de todos os aspetos do monumento, com destaque para os elementos externos, nos quais concentrou a maior parte das suas capacidades. De acordo com os desenhos e a documentação proposta, a intervenção de Fuschini iria reconstruir completamente várias secções do edifício, por vezes baseando-se em fundamentos duvidosos, outras vezes com alguma evidência, mas, independentemente disso, a maioria delas seria de grande impacto. A fachada frontal seria adornada com agulhas em cada torre, seguidos de novos merlões e as respetivas subestruturas reconstruídas. Abaixo destas, as simples janelas retangulares seriam remodeladas em estilo gótico. A rosácea central também seria sujeita a intervenção, com a adição de um delicado sistema de arcos e pilares abertos por baixo da mesma, semelhante à aparência atual da rosácea da galeria do transepto. A fachada sul também seria alvo de grandes mudanças, tendo ficado num estado consideravelmente degradado após mais de um século de inatividade e edificações inadequadas após o terramoto. Fuschini não apreciava a simplicidade de uma parede alta sem decorações e pretendia nela continuar as subestruturas decorativas e os cantos angulados do lado esquerdo dessa mesma fachada. É importante notar, nesta parte do edifício, a negação do arquiteto em remover completamente tudo o que não fosse de natureza gótica, pois apesar de demonstrar um claro desagrado pelo Renascimento, permitiu que certos elementos continuassem a existir, como foi o caso da Sacristia. Após a sua morte, uma

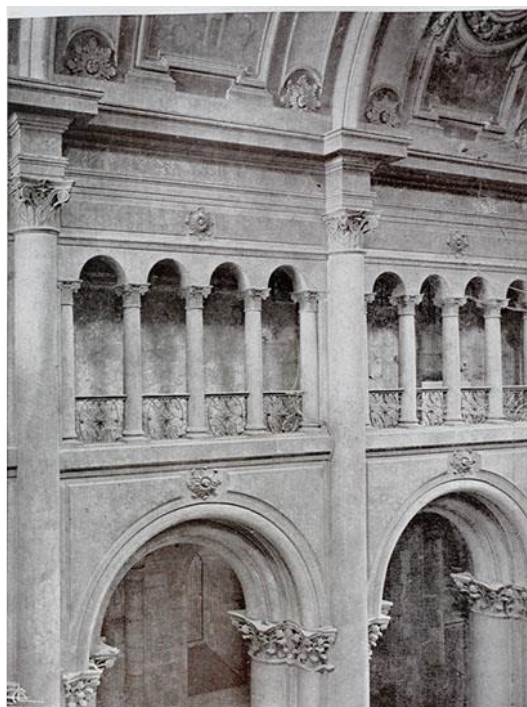
**Ilustração 30** - Trifório da nave central da Sé de Lisboa antes da remoção da estucagem, Manuel Ribeiro, 1931. (Abreu, 1931, p. 29: Anexo fotográfico)

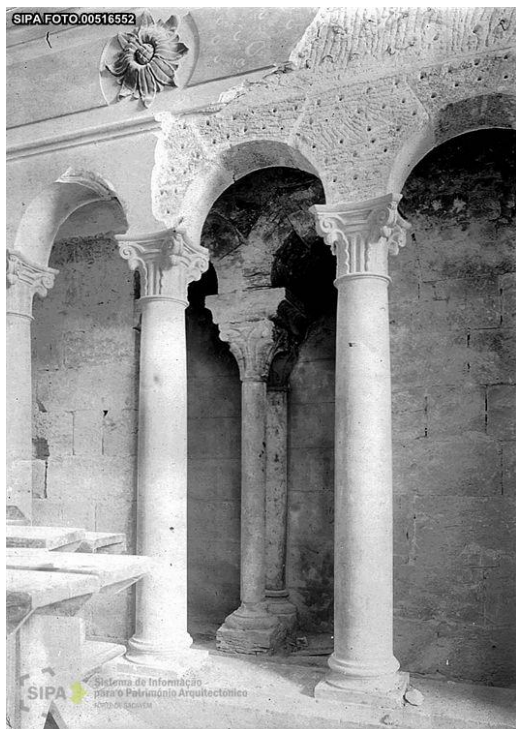
**Ilustração 33** - Remoção da estucagem no trifólio da Sé de Lisboa, 1938. (SIPA)

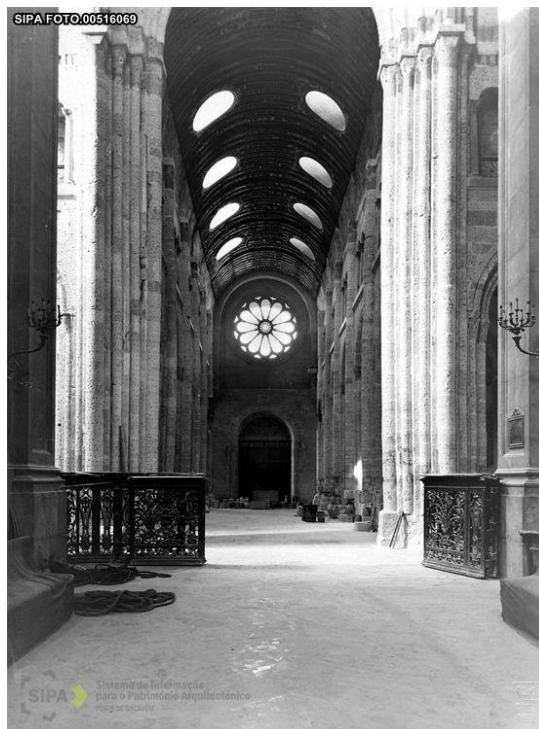
**Ilustração 34** - Nave central da Sé de Lisboa após a remoção da estucagem do teto, destacando a cobertura em madeira, 1938-1941. (SIPA)

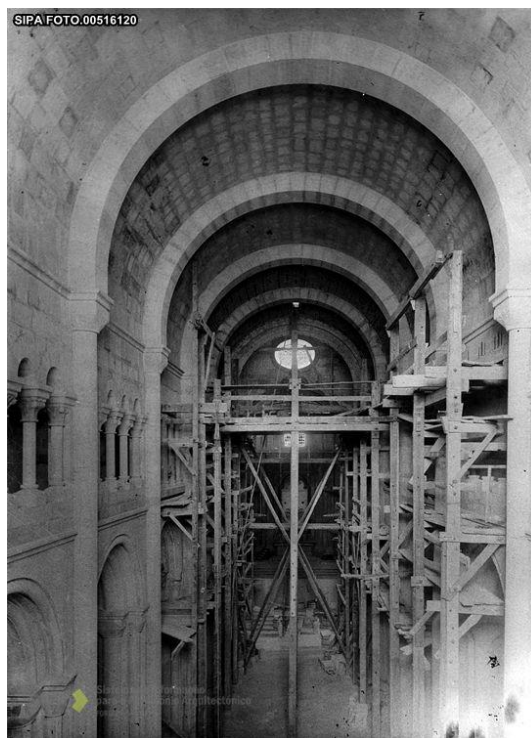
**Ilustração 36** - Nave central da Sé de Lisboa após a reconstrução da cobertura, 1940-1941. (SIPA)

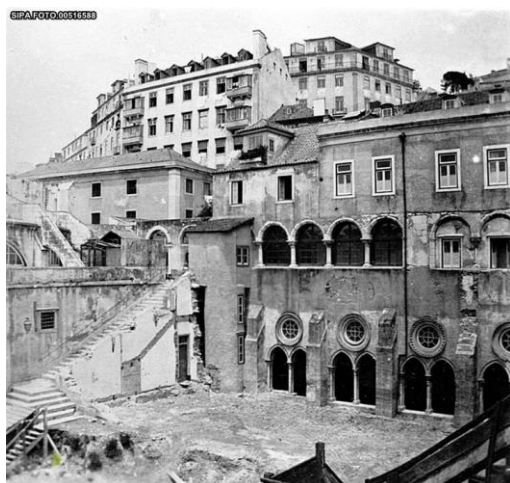
**Ilustração 37** - Lateral Norte do Claustro da Sé mostrando as edificações rudimentares sobre o deambulatório, 1911-1915. (SIPA)

O entulho acumulado desde 1755 foi particularmente prejudicial para o Claustro e para as suas capelas, algumas das quais atingiriam um estado de quase total degradação. No pátio do monumento foram construídas salas e anexos inteiros destinadas a arrumos e habitação, algumas como estruturas independentes, outras anexas à dos corredores, e as próprias capelas seriam também utilizadas como arrumos. Além disso, a reconstrução de partes da fachada sul foi bastante descuidada, tanto mais que a sua

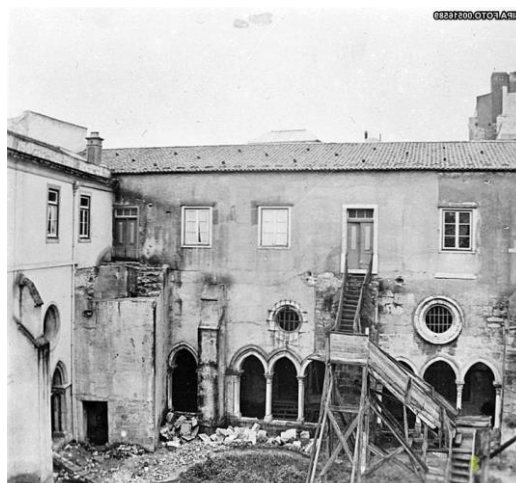
**Ilustração 38** - Lateral Este do Claustro da Sé mostrando as edificações rudimentares sobre o deambulatório, 1911-1915. (SIPA)

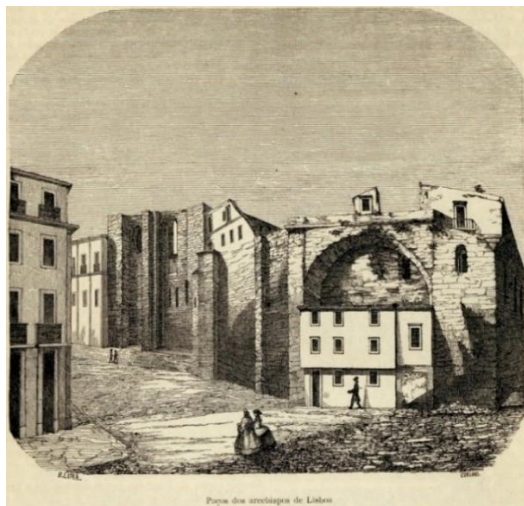
**Ilustração 39** - Muro Sul da Sé de Lisboa mostrando edificações rudimentares junto do mesmo, José M. Latino Coelho, 1863 (Barbosa, 1863, p.57)

continuidade a ponte na sacristia e na torre tinha caído, tendo sido acrescentados arcobotantes rudimentares para suportar o final do transepto e da muralha. Com o passar do tempo, foram-se acrescentando edifícios e respetivos anexos sobre e ao longo da muralha sul, deixando-a num estado cada vez mais precário.

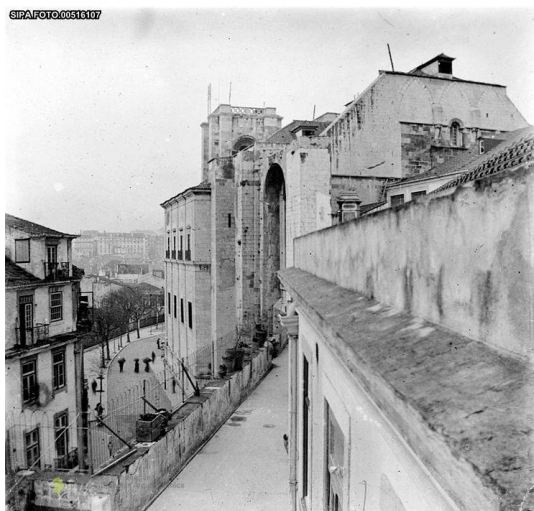
**Ilustração 40** - Fotografia desde um dos edifícios amontoados sobre o muro Sul da Sé de Lisboa, 1900-1915. (SIPA)

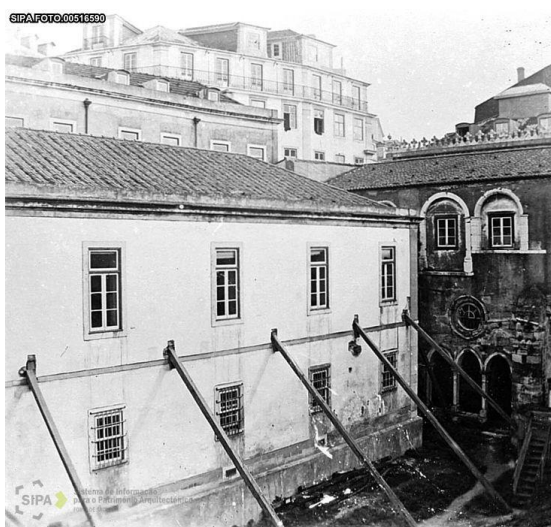
**Ilustração 41** - Canto nordeste do Claustro da Sé de Lisboa ainda com a edificação rudimentar no meio do pátio, 1900-1915. (SIPA)

O lado oriental da Sé só viria a ser revisitado no século XX. Nesta altura já se encontrava bastante deteriorado e o primeiro passo seria a remoção das infraestruturas desnecessárias que se tinham acumulado ao longo dos últimos 150 anos. Assim que fosse limpo, o pátio seria então utilizado como estaleiro provisório para a construção e montagem de elementos de maior dimensão, uma vez que possuía um terreno excecionalmente plano ao longo da colina, como refere Martinho da Fonseca: “[...] os elementos architectonicos d'esta fachada, [...], tudo montado provisoriamente no claustro do edificio” (da Fonseca, 1912, p. 16). Embora certamente alterada, sobretudo os corredores, manteve várias linhas diretrizes e arcadas importantes que serviriam de geometrias orientadoras para a reconstrução das partes em falta, sobretudo o terraço superior. Aqui Fuschini tentou restaurar vários dos fragmentos góticos e românicos em ruínas que se encontravam em mau estado, e em vez de os substituir completamente optou por manter alguns originais que se encontravam em mau estado, e só reconstruir onde teria desaparecido por completo ou se estivesse gravemente danificado. É o caso dos arcos interiores dos corredores, assim como os capitéis dos pilares, que foram reconstruídos com base em esculturas semelhantes da época. Durante o restauro, foram descobertos alguns elementos arqueológicos, desde placas de pedra decorativas enterradas, a restos de construções originais e sepulturas dispersas. Algumas destas descobertas permitiriam melhorar o conhecimento do aspeto do local antes de 1755,

mas a maior parte delas serviria apenas como objetos de exposição encontrados durante as escavações. O Claustro seria completamente limpo e reconstruído de forma simples, com um piso térreo de arcadas góticas com arcobotantes e óculo com novos ornamentos em calcário no seu interior, acima do qual estaria acompanhado por um terraço coberto com telhas Lusa simples, suportado pela mesma estrutura de arcadas, muitas das quais eram originais que tinham sido usadas como estrutura das casas demolidas. A ligação entre os pisos superior e inferior seria possível através da elaboração de uma escada de caracol fechada no canto sudeste do pátio. No que respeita à fachada sul, esta nunca seria completada. Teria de ser demolida uma unidade de habitação, construída sobre as ruínas ardidas e tendo como ponto limite a muralha defensiva. A ligação entre esta muralha e a cabeceira do transepto seria também alterada, por ser entendida como excessivamente alta, isto devido a um muro, então apenas uma ruína sobrevivente do incêndio de 1755, e para corrigir a sua altura com a arquitetura existente teriam de ser retirados vários metros, e inclusive boa parte de uma janela ogival original anterior ao terramoto. Só depois de concluída a maior parte das obras é que este troço seria aberto ao público, e o seu jardim cresceria nas décadas seguintes.

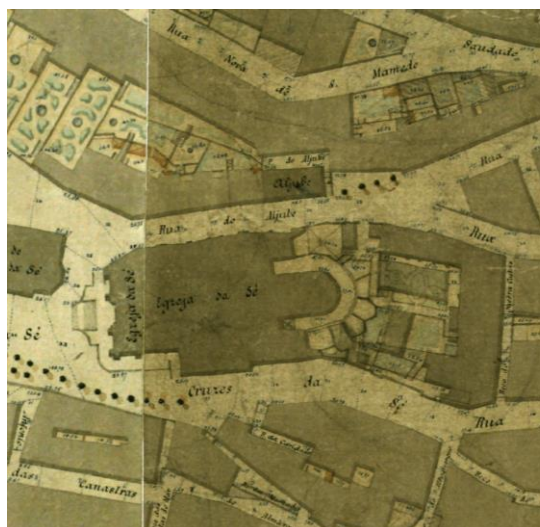
**Ilustração 42** - Cartografia de Lisboa mostrando os vários edifícios construídos no Claustro da Sé de Lisboa, Francisco e César Goullard, 1878. (Lisboa Interativa)

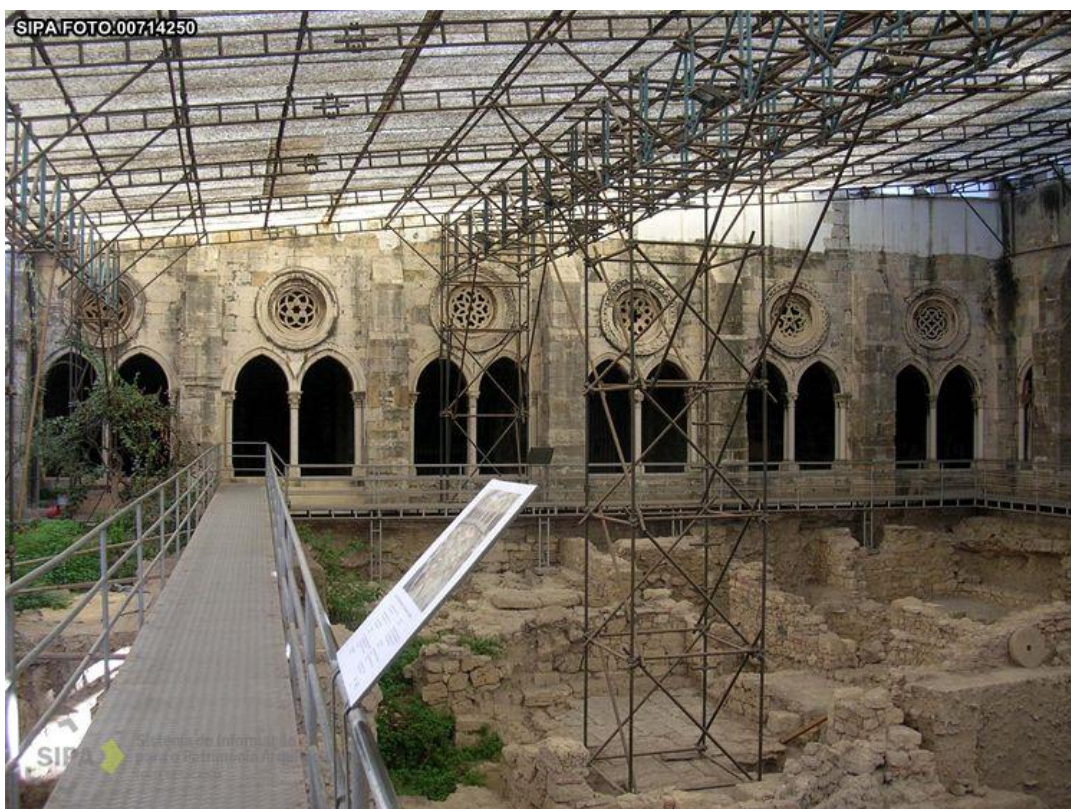
**Ilustração 43** – O Claustro da Sé de Lisboa durante as escavações arqueológicas, 2008. (SIPA)

As escavações que decorreram na década de 90 iniciaram-se, em grande parte, após descobertas de terreno instável no interior do pátio. Só após a aparição de vestígios é que a Igreja permitiu que se procedesse a uma investigação arqueológica, num local onde a comunidade científica há muito suspeitava da existência de artefactos históricos

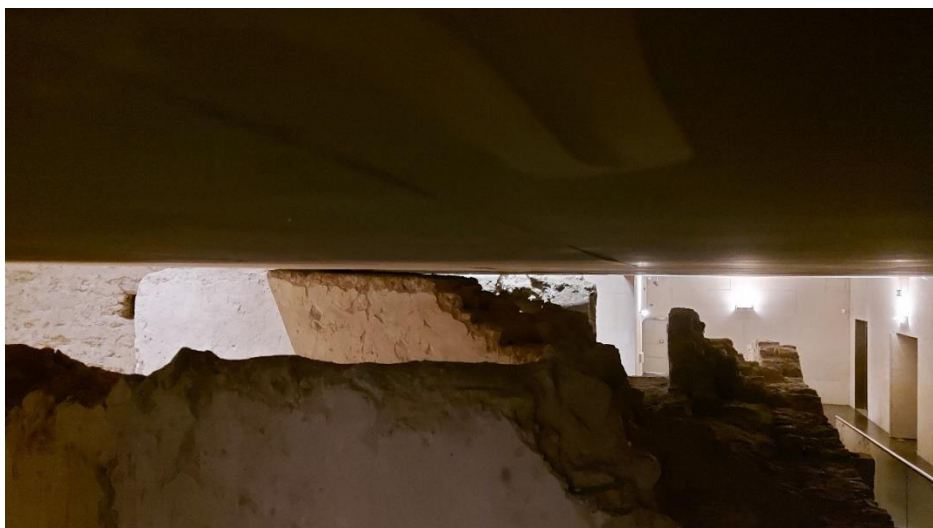
**Ilustração 46** - Cripta arqueológica do Claustro da Sé de Lisboa onde se vê o piso -1 suspenso sem tocar na pré-existência, 2025. (Ilustração própria)

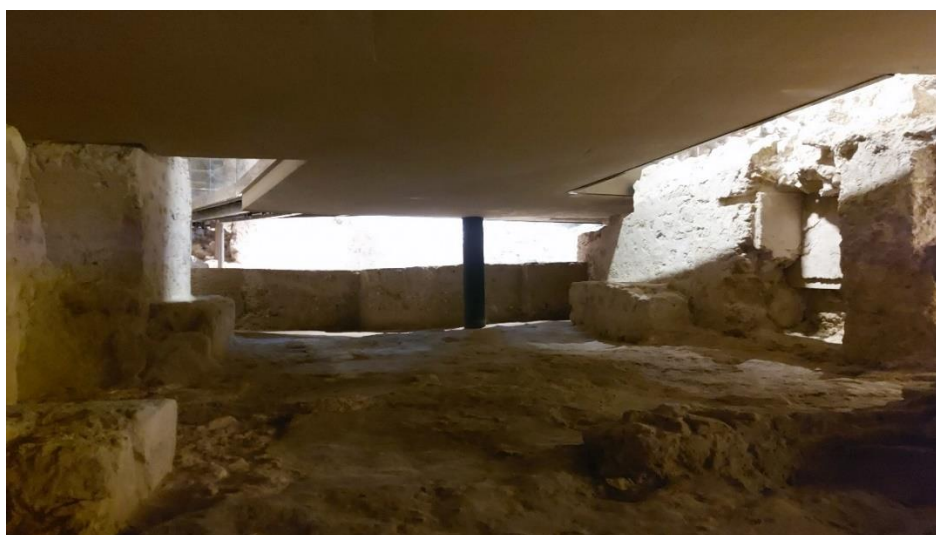
**Ilustração 47** - Cripta arqueológica do Claustro da Sé de Lisboa desde o piso -2 onde se destaca um pilar estrutural que sustenta o passadiço no qual se realiza o trajeto à volta das ruínas, 2025. (Ilustração própria)

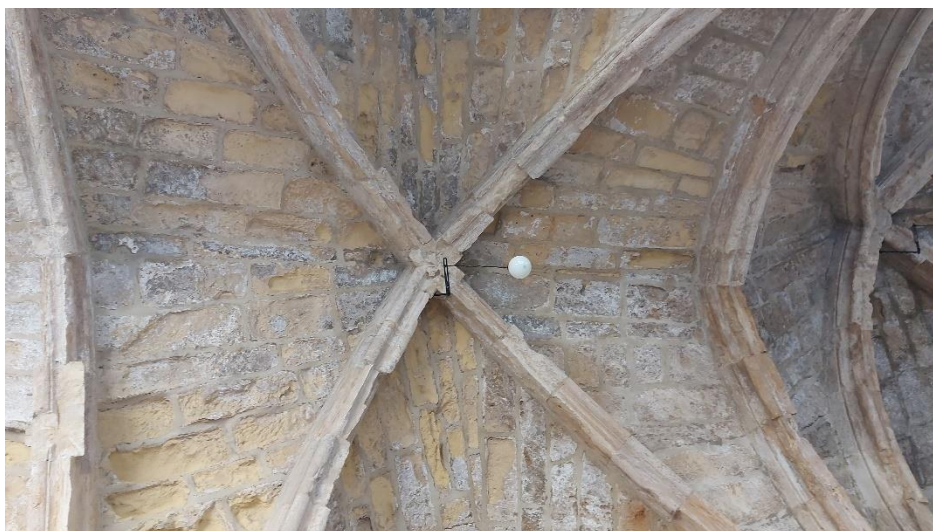
**Ilustração 48** - Abóboda inalterada que forma parte do corredor lateral Este do Claustro da Sé de Lisboa, 2025.  
(Ilustração própria)

Começando pelo exterior, Adalberto Dias decide manter os elementos pré-existentes na sua quase totalidade. É, com efeito, uma campanha de quase completa preservação, com as maiores intervenções aparecendo no lado Sul do muro, onde se encontram os acessos para a cripta arqueológica. O resto do espaço é apenas parcialmente intervencionado pois existem muitos elementos, particularmente nos corredores do claustro e as suas respetivas capelas, nos quais as pedras que formam as abóbodas e pilares se encontram num estado especialmente sensível, levando à opção de não intervir do todo, deixando à vista os danos do incêndio de 1755.

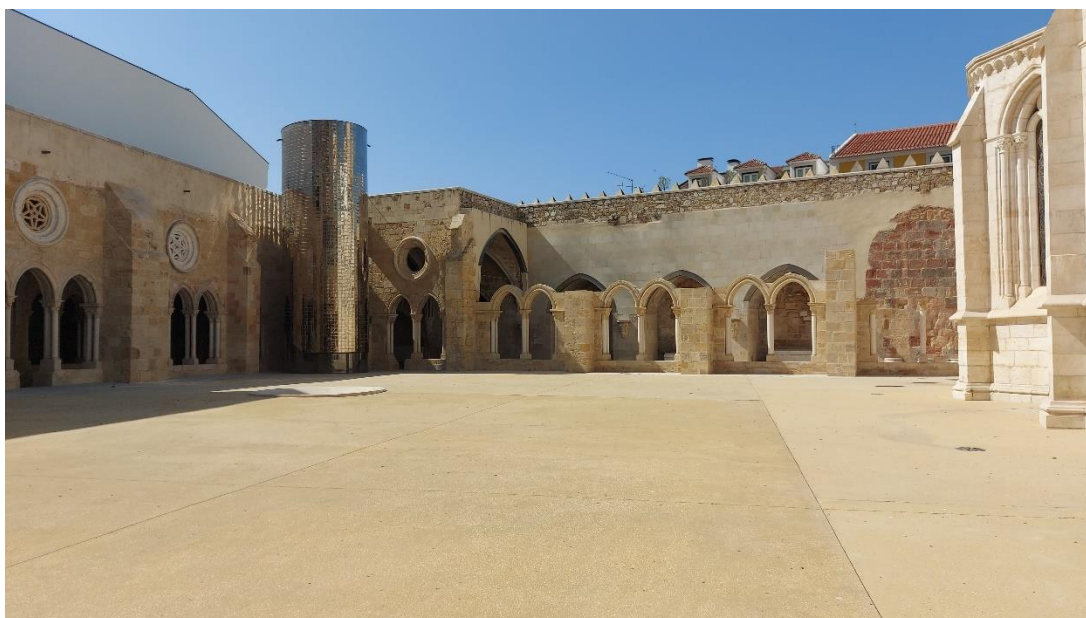
**Ilustração 49** - Claustro da Sé de Lisboa após o restauro de Adalberto Dias, 2025. (Ilustração própria)

Quanto ao solo do Claustro, o qual está suspenso por uma grande estrutura metálica, terá recebido uma camada de betão amarelado, similar aos tons das pedras do claustro, de modo a assemelhar-se com os tons principais no monumento; no centro foi colocada uma janela circular que ilumina a cripta arqueológica. Finalmente, em zonas pontuais, terão sido abertos novos acessos entre o deambulatório e o pátio, tendo-se cortado parte dos muretes que separavam ambos elementos: “Portanto, abri uma pequena passagem no muro do Claustro existente, de uma forma que me parece completamente respeitosa e, aliás, muito provavelmente, se não for referida, ninguém sabe que é uma coisa nova.” (Dias, 2025)

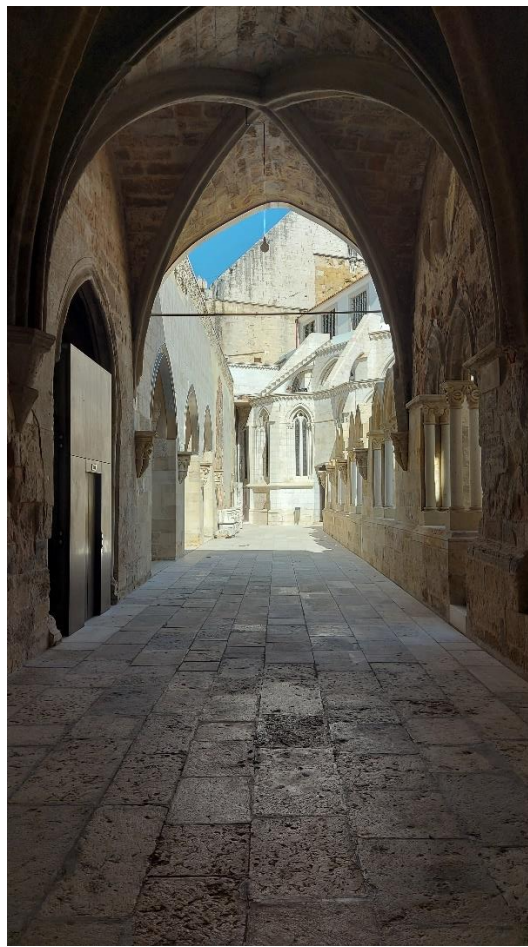
**Ilustração 51** - Corredor Sul do Claustro da Sé de Lisboa após o restauro de Adalberto Dias onde se vê o novo elevador inserido entre o espaço de uma capela, 2025. (Ilustração própria)

Este elevador é constituído principalmente por uma caixa metálica oxidada, destacando-se em parte devido à reação que a sua geometria tem com o arco ogival diretamente acima, no entanto não chama muito a atenção do observador, pois como está alinhado com a parede Sul, situa-se numa parte mais escondida do monumento e utiliza um material pouco intrusivo, passando em grande parte despercebido. Do mesmo modo que a escada espelhada, a colocação e a materialidade do elevador são feitas de tal modo a integrar-se o melhor possível com a envolvente, não só pela mitigação do objeto, mas também pelo simbolismo por trás dos acabamentos:

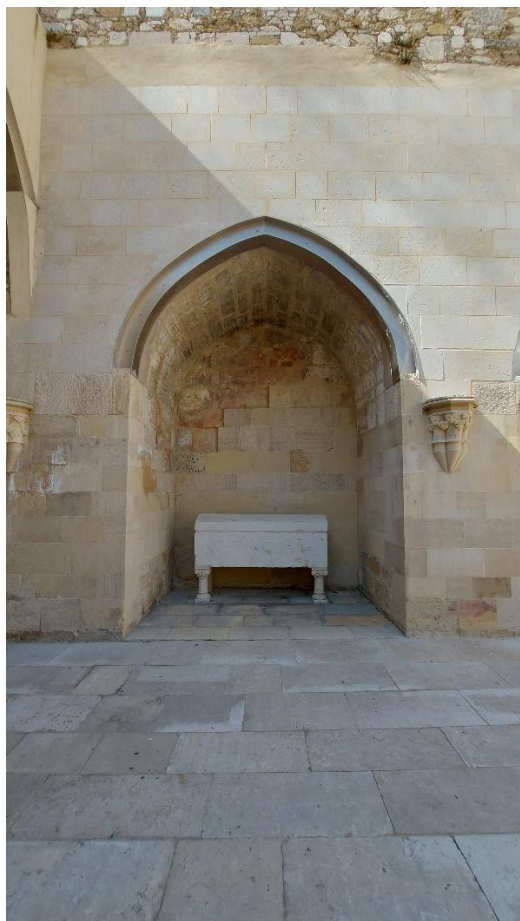
**Ilustração 52** - Capela no muro Sul do Claustro da Sé de Lisboa após o restauro de Adalberto Dias onde se vê a nova estrutura de apoio, 2025. (Ilustração própria)

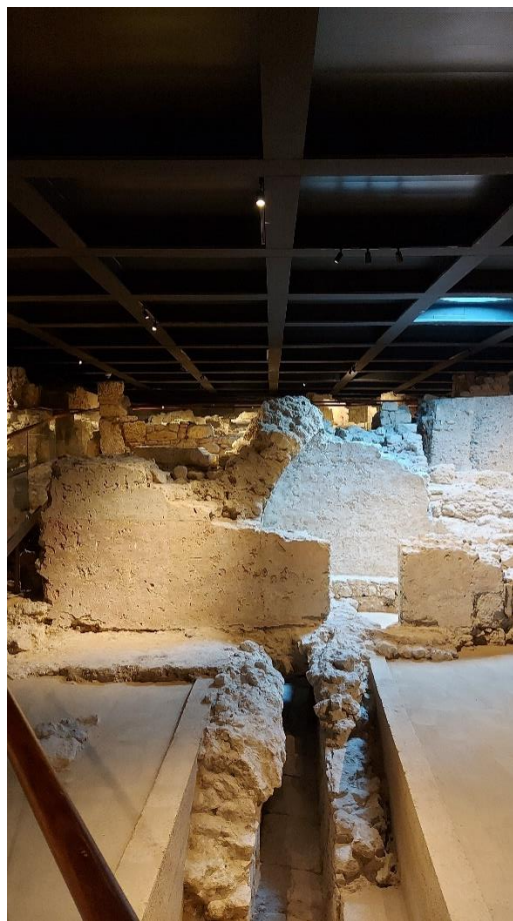
**Ilustração 53** - Nova cripta arqueológica do Claustro da Sé de Lisboa desde o piso -1 desde onde se pode ver estruturas islâmicas excecionalmente bem preservadas e a janela redonda a iluminar o espaço, 2025. (Ilustração própria)

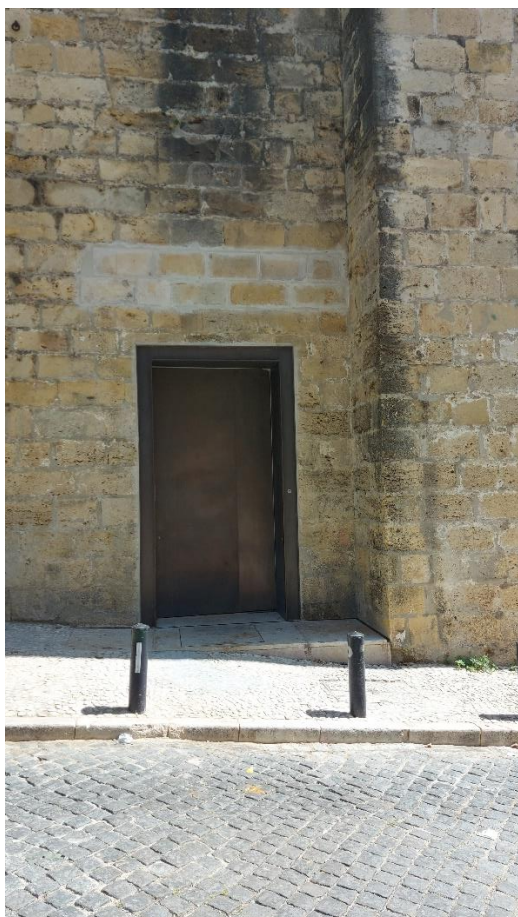
**Ilustração 54** - Nova saída de emergência para o piso -2 da cripta arqueológica, inserida no muro sul da Sé de Lisboa, 2025. (Ilustração própria)

O mesmo acontece para o nível mais abaixo, que adicionalmente cumpre o requisito de incluir uma saída de emergência para o exterior, esta realizada através de uma única porta em metal oxidado, do mesmo tipo do elevador, que secciona o muro original para ir dar às Cruzes da Sé. Existe outro ponto a destacar neste espaço subterrâneo, sendo o entaipamento de algumas partes das ruínas com um gesso protetor que permite também melhor entender os espaços a observar, facilitando a diferenciação do que eram espaços internos e externos.

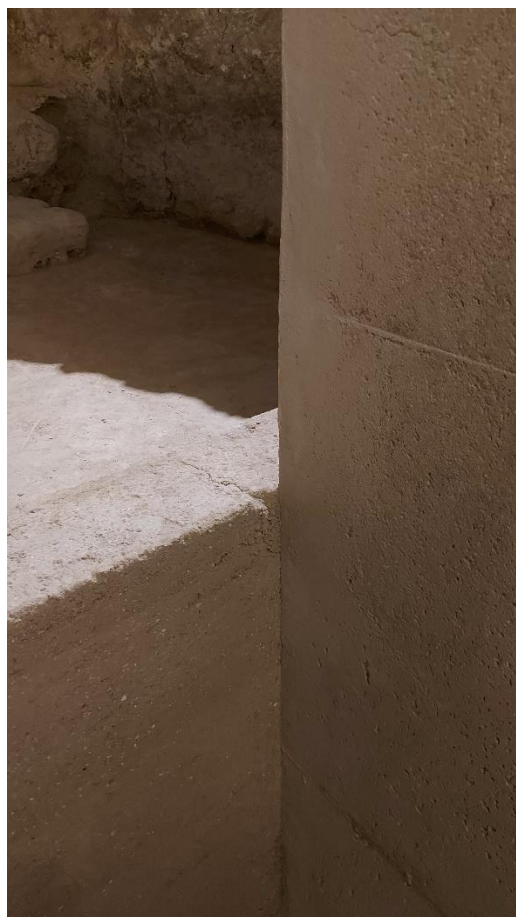
**Ilustração 55** - Ponto de contacto entre o muro estrutural da nova cripta (direita) e o espaço arqueológico (esquerda), 2025. (Ilustração própria)

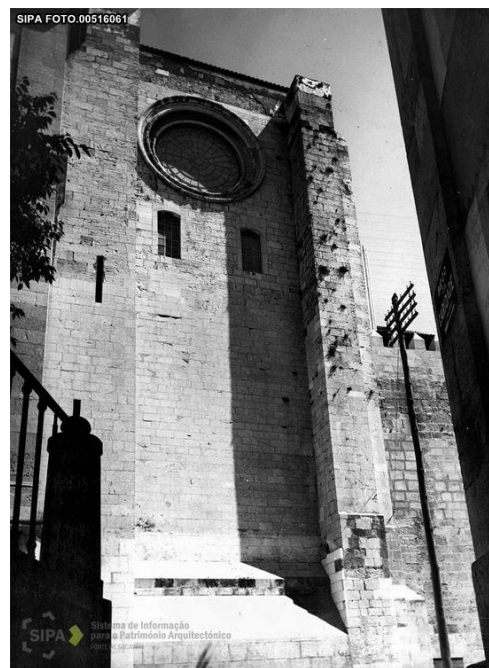
**Ilustração 62** - Muro sul da Sé de Lisboa mostrando as janelas antes da intervenção de Abreu. 1930 - 1940. (SIPA)

Destaca-se o conjunto duplo de janelas abaixo da rosácea no lado sul do transepto, que na imagem (ilustração 62) aparentam uma tipologia classicista. Estas terão sido reconstruídas uns metros mais abaixo durante a campanha de Abreu pois a proposta de Fuschini para o alçado sul indicava a remoção de ambas, não a sua substituição (veja-se ilustração 27), para além de que dita ilustração está datada depois do falecimento de Fuschini. Adicionalmente destaca-se um outro conjunto de janelas geminadas (ilustração 61) que iluminavam a Capela de São Sebastião. Estas terão sido removidas e mais tarde terá sido colocada a janela ogival que lá se encontra atualmente. Note-se a ilustração 62 na qual o muro sul já terá sido reconstruído e ambas janelas removidas, no entanto ainda não tem a atual janela ogival.

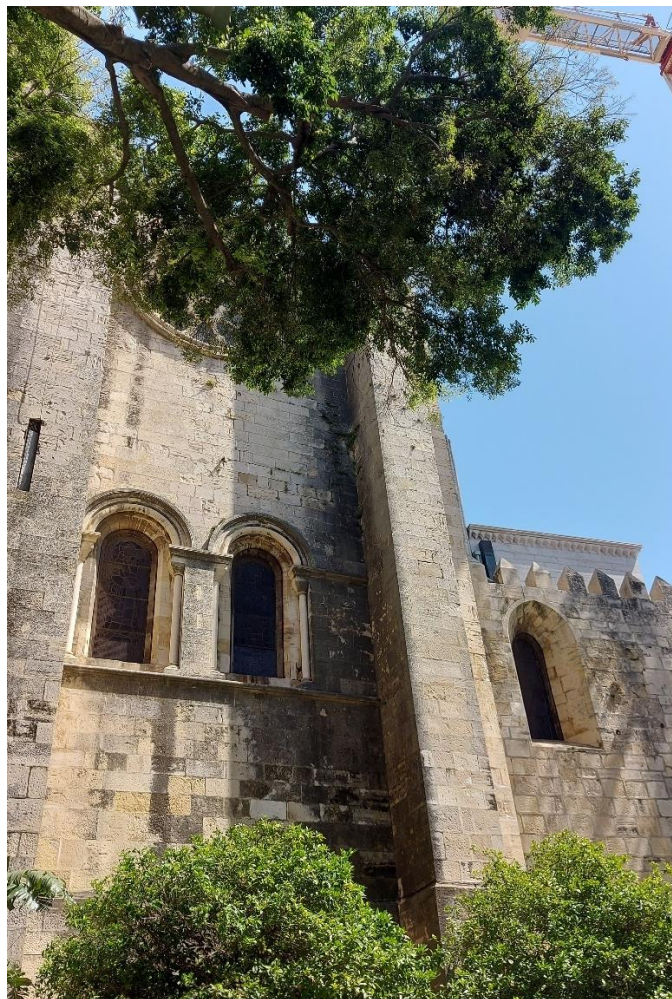
**Ilustração 63** - Atual aspeto da secção da fachada sul em questão, 2025.  
(Ilustração própria)

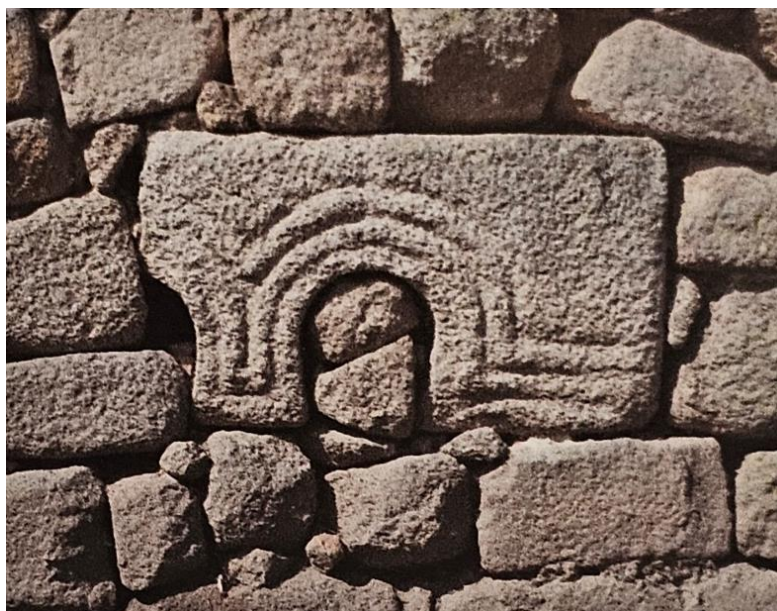
**Ilustração 66** - Secção da parede da Capela de São Martinho na qual se identifica um resto da antiga igreja. (Santos, 2019)

Durante este período de relativa estagnação construtiva, foi erguida, no século IX, uma pequena capela românica junto aos edifícios exteriores. As escavações arqueológicas realizadas nesta secção revelam que os restos dessa igreja primitiva viriam a ser aproveitados mais tarde para a construção da capela de São Martinho, situada também a Este do monumento, sendo ainda hoje visível um vestígio dessa transição: um corte na pedra que outrora teria sido a moldura de uma janela.

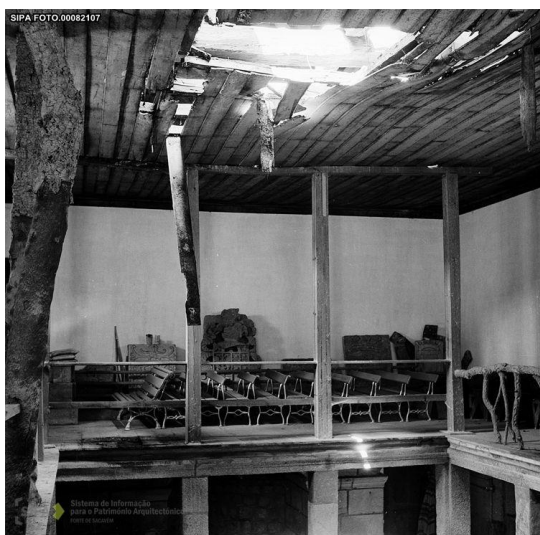
**Ilustração 68** - Nível superior da sala principal das Termas, já com alguma deterioração, 1953. (SIPA)

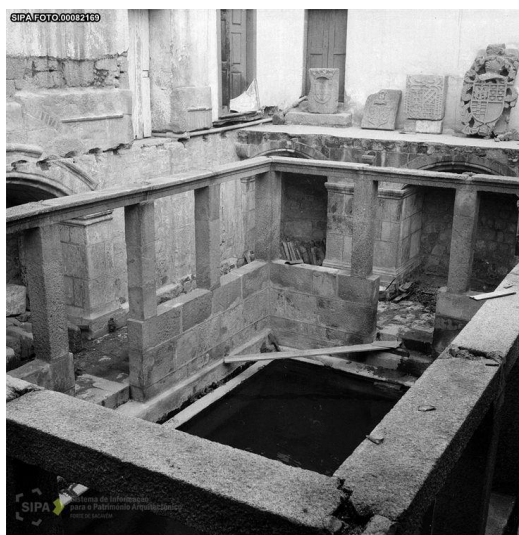
**Ilustração 69** - Piscina Romana das Termas, ainda com a estrutura de pedra à volta da piscina, a qual suportava o nível superior, 1954 (SIPA)

instalado no edifício o Hospital Real, ocupando os vestíbulos romanos do lado norte do complexo. Pouco depois, em 1508, foi construída a Capela de São Martinho, que ainda hoje se mantém de pé, mas seria sobretudo por causa do referido Hospital Real que grandes transformações ocorreriam no espaço. Na sala principal, os nichos foram modificados para incorporar arcarias manuelinas, a partir das quais se instalaram varandins em madeira, aproveitando a grande altura do compartimento. O mesmo foi feito no vestíbulo e nas piscinas situadas no lado norte do edifício, transformando o espaço num conjunto de dois pisos, tanto nas salas secundárias a norte como na piscina interior principal. Este piso superior seria rapidamente reforçado com uma estrutura em pedra em torno da totalidade da piscina principal, servindo de suporte à galeria superior, agora completamente envolvente à referida piscina.

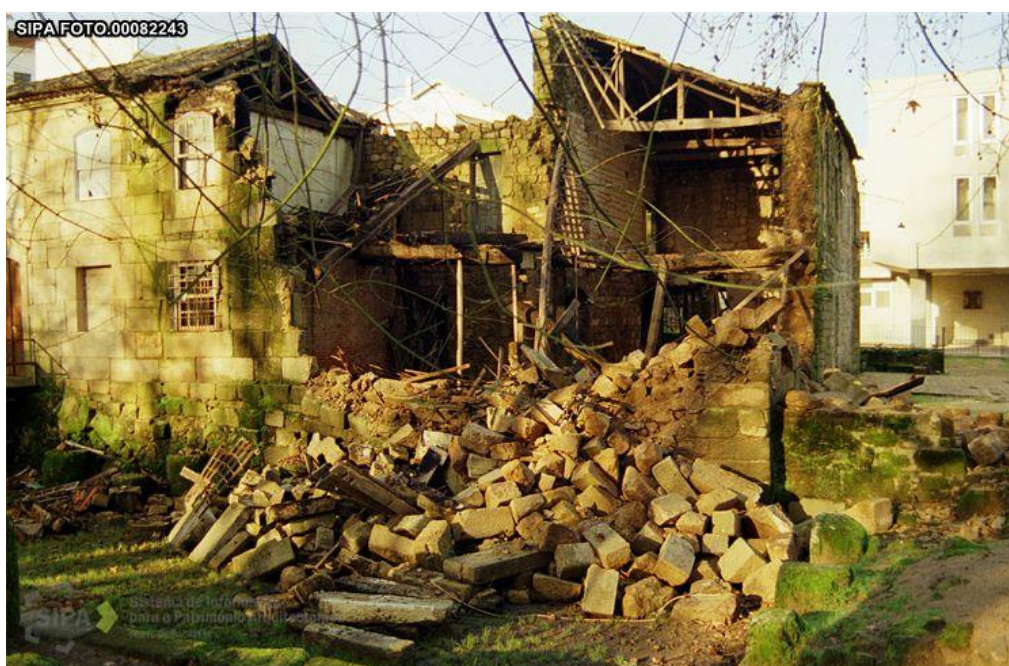
**Ilustração 73** - Secção setecentista das Termas após as cheias do Vouga. (SIPA, 1996)

Durante o mesmo período de escavações arqueológicas deu-se a cheia do rio Vouga de 1995, que como mencionado anteriormente, provocou o colapso de parte do edifício setecentista. Este acidente natural, juntamente com as décadas de relativo abandono do monumento, compôs um cenário particularmente degradado do local quando em

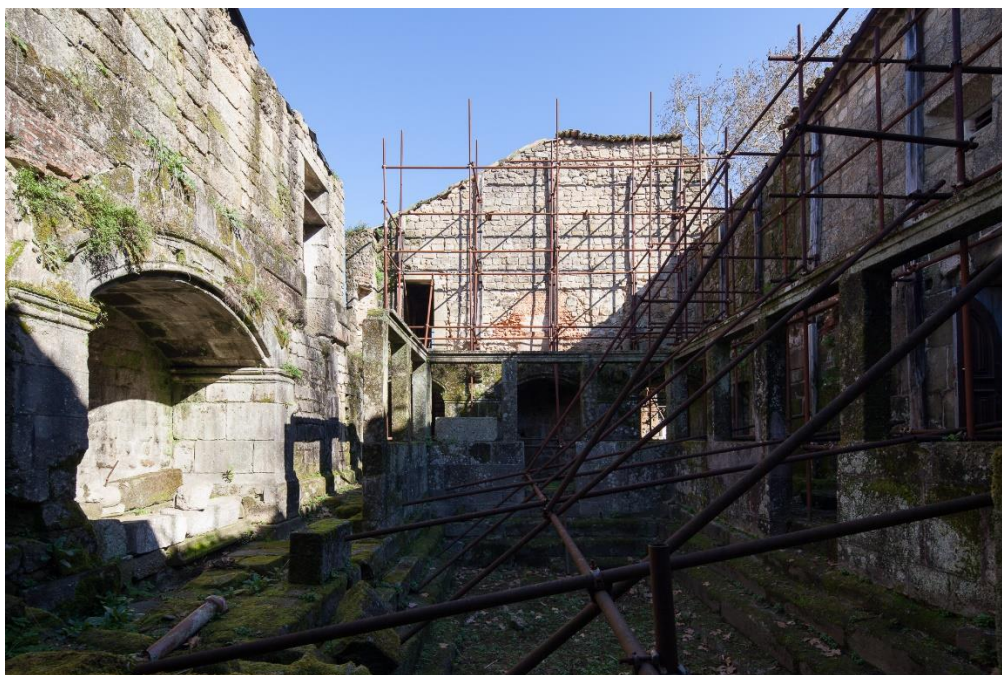
**Ilustração 74** – Piscina Afonsina antes do seu restauro, José Campos, 2016.
