**A reabilitação de monumentos em Portugal : a evolução dos conceitos e da prática : comparação de dois casos de estudo**

**UNIVERSIDADE LUSÍADA**  
**FACULDADE DE ARQUITETURA E ARTES**  
**Mestrado Integrado em Arquitetura**

**A reabilitação de monumentos em Portugal:  
a evolução dos conceitos e da prática:  
comparação de dois casos de estudo**

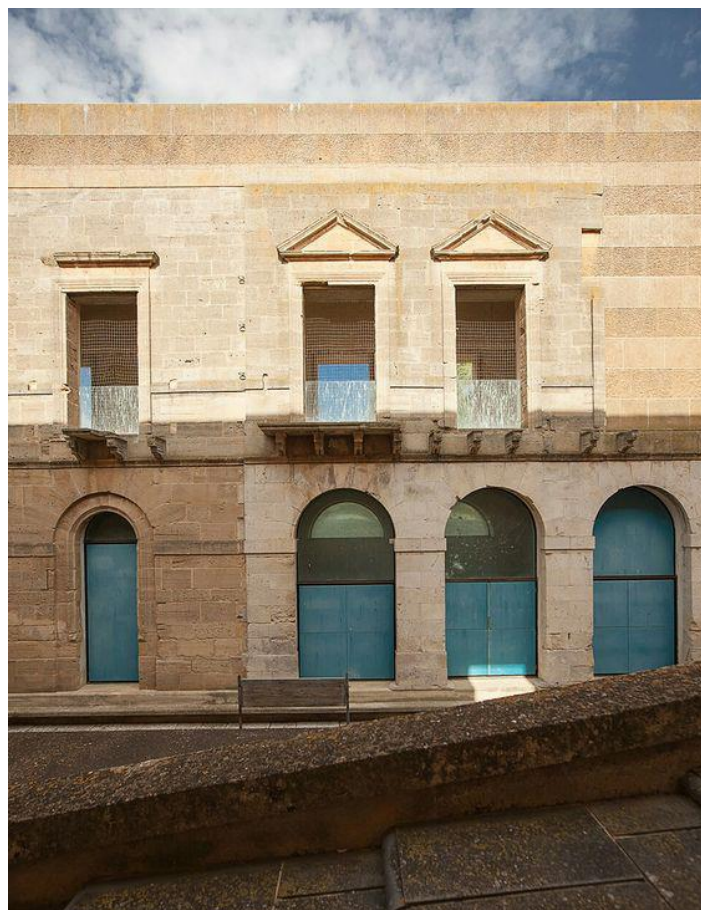
**Ilustração 77** - Pátio interno do Palazzo di Lorenzo restaurado, onde se vê a ruína original envolta pela parede nova. (Harvey, 2016)

A equipa prestou especial atenção à maneira como o arquiteto utilizou as ruínas arquitetónicas pré-existentes como base para o novo edifício. Francesco Venezia cria o novo através da mimetização das partes em falta, permitindo assim uma continuidade e um sentido de completude para ambos.

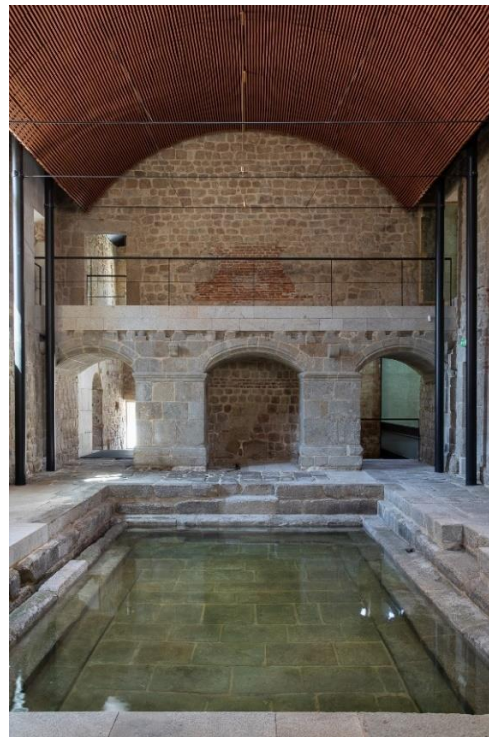
**Ilustração 80** - Piscina Afonsina, com o passadiço que substituiu o nicho do lado norte, José Campos, 2020.

“O tema, de algum modo, é usar os mesmos materiais, mas expressá-los de uma maneira diferente, tinha sempre esta ideia. A cobertura da piscina interior é feita também em tijolo, mas a forma como é construída é completamente oposta. É uma suspensão da estrutura que não toca nas paredes originais, mas que é revestida pelo mesmo material. Isto faz-se para tentar sempre recorrer ao mesmo material, mas com uma construção diferente. Isto é, desde a perspetiva construtiva é um oposto, acaba por suspender também a nova cobertura. Nós tínhamos a certeza daquilo pois tínhamos a inscrição nas paredes e sabíamos com rigor qual qual era o limite da sua cobertura interna, e foi essa a nossa preocupação.” (Ribeiro, 2025)

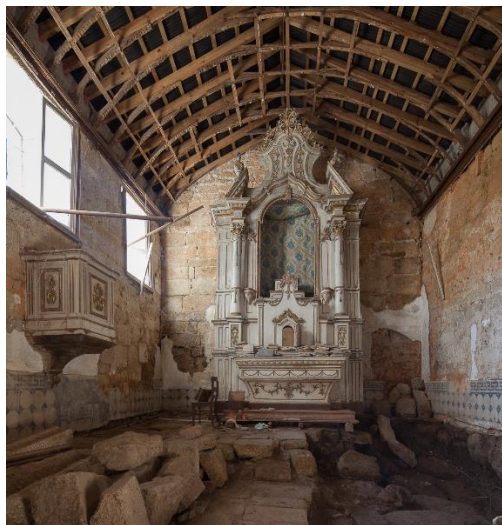
**Ilustração 82** - Capela de Nossa Senhora da Saúde antes do seu restauro, José Campos, 2016.

- Anexo setecentista: esta secção passa por uma intervenção mais profunda, com algumas partes reconstruídas e outras restauradas. A metade sul deste anexo que inclui a pequena capela de Nossa Senhora da Saúde, permaneceu praticamente intacta face à degradação e foi utilizada até aos anos 90. No entanto, a sua metade norte, atual entrada do museu, foi gravemente danificada pelas cheias de 1995. A secção sul constitui a capela, o coro alto e a escadaria de acesso ao piso superior. Começando pela sala da capela, João Mendes Ribeiro optou por limpá-la de elementos desnecessários, deixando o pavimento em pedra intacto e pintando de branco o estuque ainda existente nas paredes. O altar de madeira e o púlpito são restaurados em branco, convertendo esta metade sul num auditório. A norte, a metade danificada passa a servir de entrada ao museu, aproveitando-se o desaparecimento das paredes exteriores para a construção de um novo acesso. Aqui, os arquitetos decidem reconstruir as paredes com uma tipologia semelhante à do restante anexo, embora mantendo-se a diferenciação. Mais uma vez, com uma metodologia semelhante à utilizada

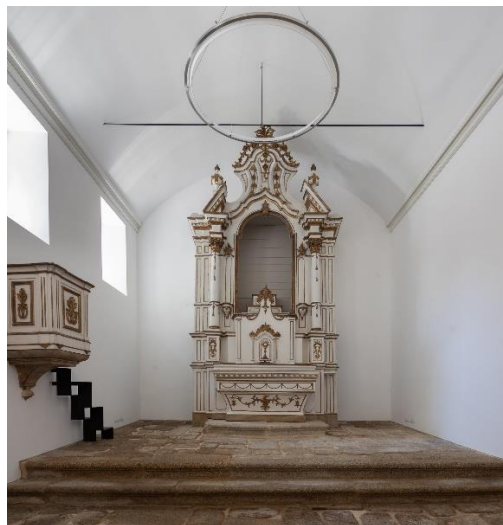
**Ilustração 83** - Capela de Nossa Senhora da Saúde depois do seu restauro, José Campos, 2020.

“Aqui, apesar de usarmos técnicas com possibilidades reversíveis, há uma tentativa de utilizar o material novo para dar uma ideia de continuidade, e isto implica um esforço de, por um lado, serem materiais de diferente estilo, por outro lado, serem também feitos à medida. Nestas novas paredes que fazem o cunhal, aquilo é mesmo pedra sólida que lá está. Fizemos análises antes, e é uma pedra mesmo muito próxima da original. Fazemos também uma peça em suspensão para dar continuidade à piscina, a qual vimos, durante a obra, que parte do edifício do século XVII se situava em cima da piscina. Quando descobrimos isso quisemos dar essa largura exata à piscina. Essa ideia de suspensão também me dava uma solução muito diferente desde o ponto de vista construtivo. Por um lado, temos o peso da pedra e por outro lado, a ideia de leveza. É uma tentativa de dar continuidade, se repararmos nós pegámos numa métrica que existia, com

as mesmas medidas que as janelas originais, com os mesmos níveis de estacagem da pedra. É esta ideia de continuidade que lá se encontra.” (Ribeiro, 2025)

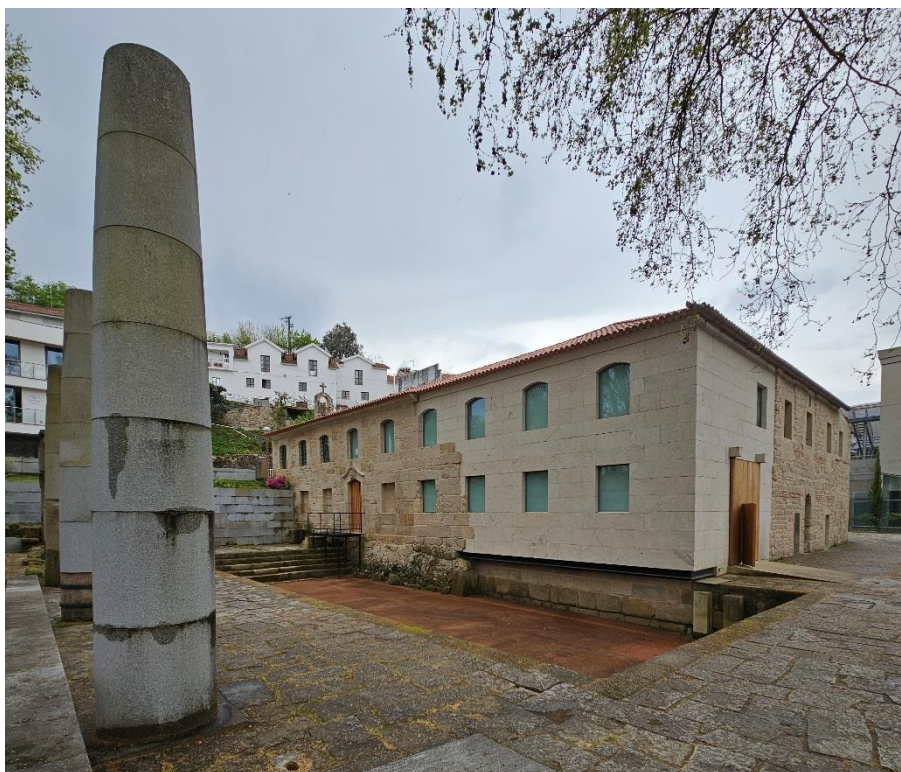
**Ilustração 84** - Exterior das Termas desde o lado Norte, com o restauro do anexo setecentista evidente.  
(Ilustração própria, 2025)

A intervenção recorre frequentemente a uma arquitetura nova subtil, mas distinguível, sobretudo através do uso do granito liso como material de preenchimento das partes em falta. É interessante notar que esta técnica contém variações, sendo o exemplo mais discreto o pavimento da piscina interior romana. Neste caso, a diferença é difícil de perceber devido à iluminação interior, mas também devido à escolha de um granito cuja tonalidade se aproxima muito da restante pedra da sala; só se distingue pela precisão do corte das pedras. Em comparação, a alvenaria exterior realizada no edifício

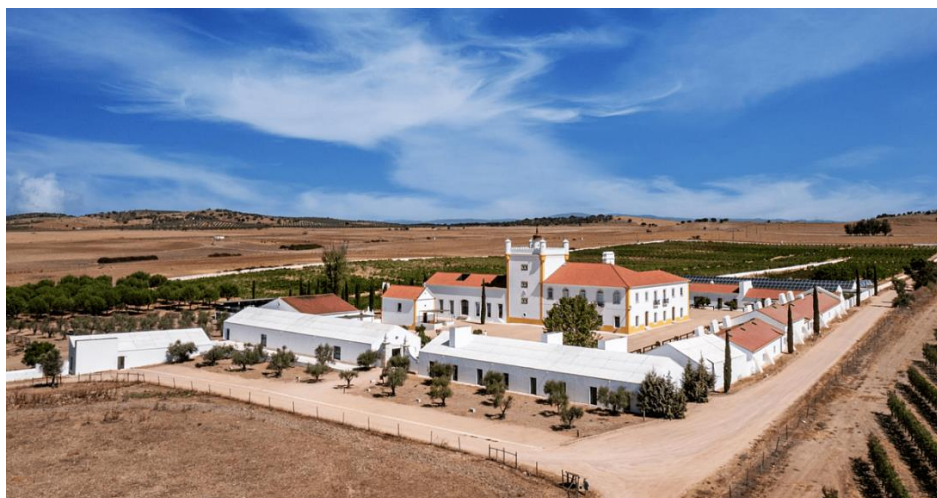
**Ilustração 88** - Hotel Herdade Torre de Palma, com as reconstruções por João Mendes Ribeiro visíveis. (Hotel Herdade da Palma, 2025)

elementos mais interessantes do projeto surgem da reconstrução dos anexos em ruínas e da introdução de novos volumes. No primeiro caso, o arquiteto opta por reconstruir os anexos mantendo as geometrias e volumetrias originais, mas utilizando materiais e acabamentos distintos, de modo a marcar a sua diferença. No caso das novas construções, aplica-se o mesmo princípio de distinção, acentuado ainda mais pelo seu distanciamento físico em relação ao edificado original.

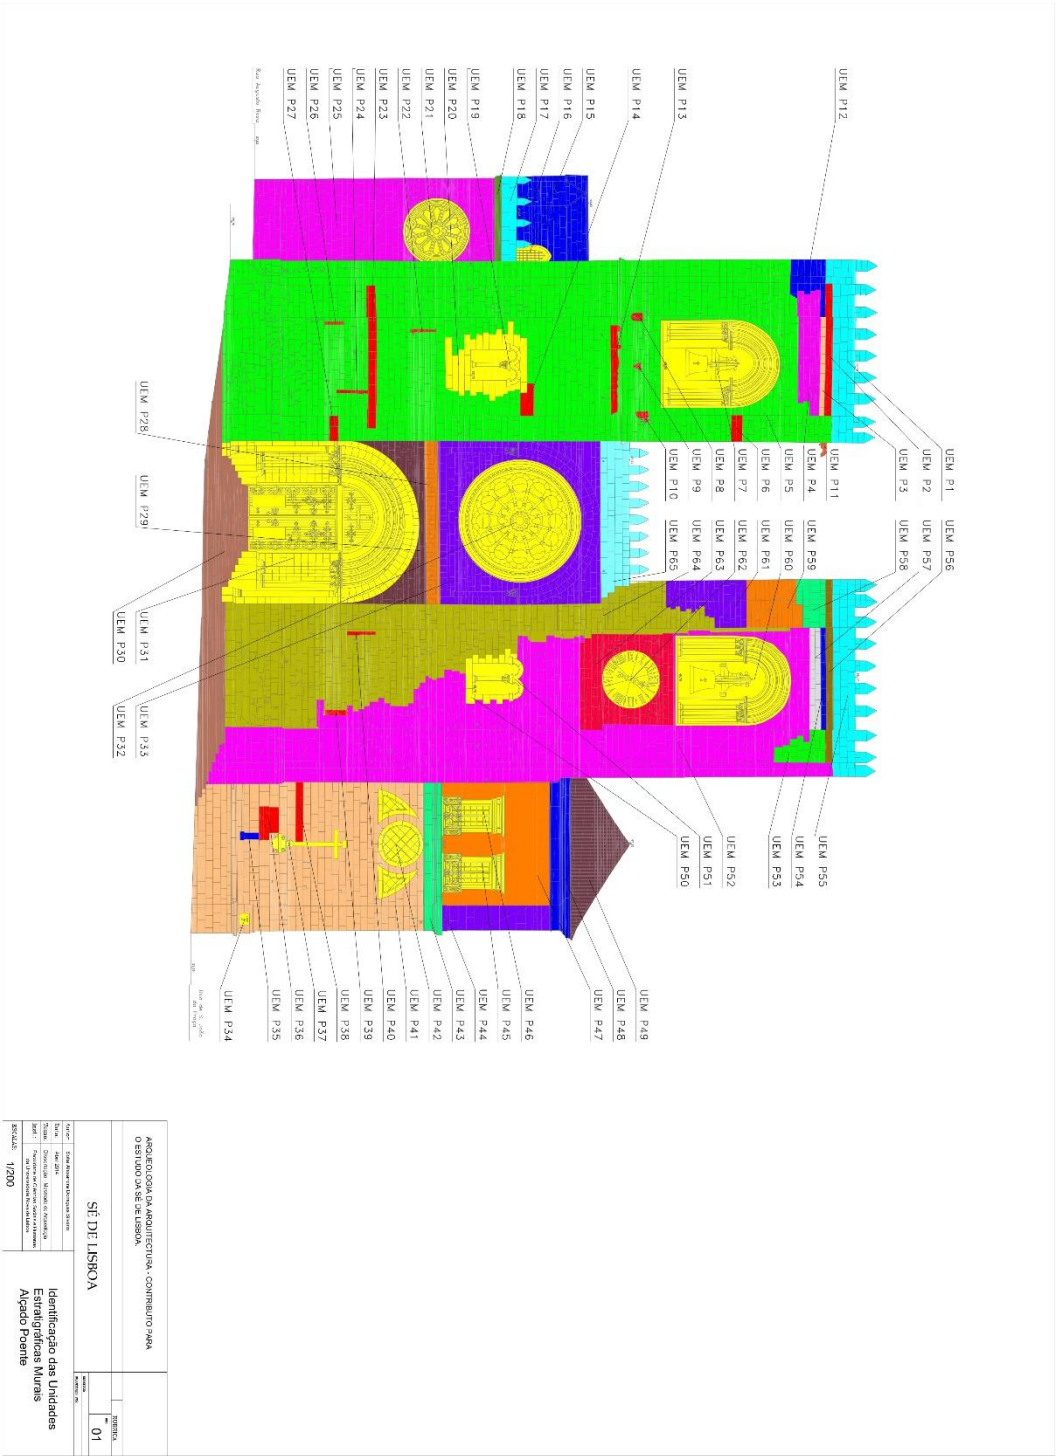
Identificação das Unidades Estratigráficas Murais do Alçado Poente da Sé de Lisboa conforme Sofia Alexandra Domingues Silvério

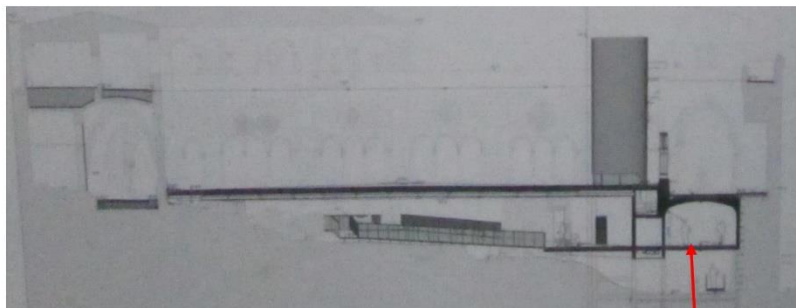
Fig. 9 Corte transversal

Piso -1

Nível do Piso -1

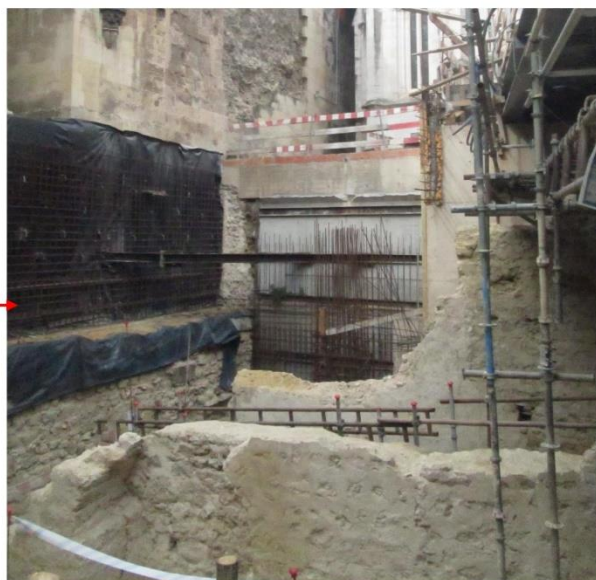
Fig. 10. O piso -1 irá obstruir a observação das ruínas

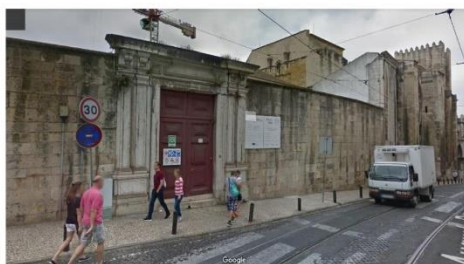
Fig. 12 Acesso ao claustro superior pela rua Augusto Rosa

Prevê-se uma segunda fase de trabalhos. A recepção será localizada noutra edifício da rua das Cruzes da Sé, desactivando-se a actual bilheteira na entrada da Sé. As instalações sanitárias do claustro serão desactivadas para instalação de um elevador entre o piso 0 e o piso superior do claustro. O piso superior irá albergar o arquivo musical, o arquivo histórico e uma exposição de paramentaria. Este piso tem acesso directo a partir da rua Augusto Rosa (fig. 11 e 12).
