**A Ilha do Porto Santo : as casas de salão e a sua preservação como construções de interesse patrimonial e cultural**

Faculdade de Arquitectura e Artes

Mestrado Integrado em Arquitectura

**A Ilha do Porto Santo: as casas de salão e a sua preservação como  
construções de interesse patrimonial e cultural**

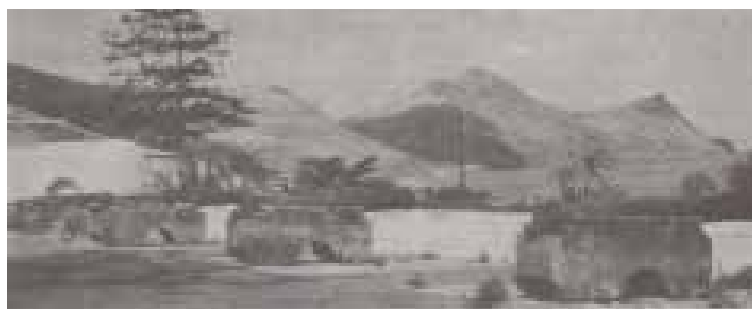
Ilustração 14 – Artilharia de fortificação no Porto Santo – Forte de S. José na Vila Baleira. (Pereira, 1989 p. 365).

No passado, aquando dos ataques dos piratas, apesar de serem elevações de pouca altitude, os picos da ilha eram vantajosos pois constituíam um bom posto de observação e eram os locais onde ateavam fogo, com bocas-de-fogo<sup>18</sup> (ilustração 14), por maneira a ser visível no Funchal alertando os habitantes da Madeira e preparando-os para tais ataques (Pereira, 1989 p. 366).

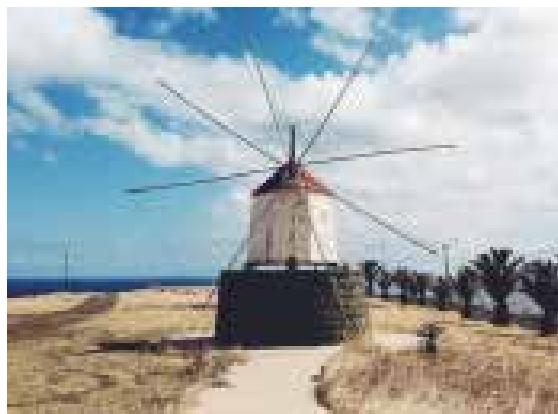
Ilustração 19 – Moinho de vento. (Ana Silva, 2015).

Uma das características da paisagem do Porto Santo são os moinhos de vento, representado na ilustração 19, utilizados para a moagem dos cereais, compostos por duas pedras movidas pelo vento. Para aproveitarem os ventos, os habitantes construíram um tipo de moinho que se adaptasse às condições do local. Este foi o resultado da necessidade de haver exploração agrícola aquando do povoamento na ilha (Melim, 2013, p. 22). Até 1960 foram registados 30 moinhos de vento (Melim, 2013, p. 23).

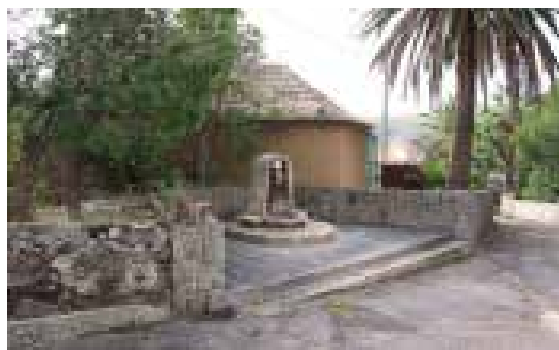
Ilustração 20 – Fontanário na Serra de Fora. (Ilustração nossa, 2016).

Numa altura em que a água era escassa, a Câmara Municipal do Porto Santo mandou construir fontanários e lavadores públicos de construção simples, de pequena dimensão e espaço amplo, de forma a aproveitar as nascentes que já existiam.

Desta forma, foram criados os fontanários das Fontes da Areia, do Tanque, da Fontinha, do Espírito Santo, da Vila e, dos Morenos (ilustração 20).

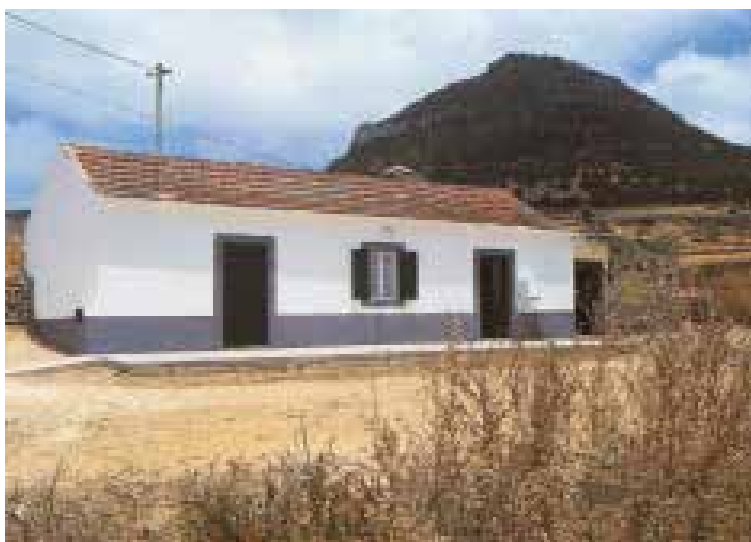
Ilustração 43 – Casa de salão recuperada. (Mestre, 2001 p. 171).

“De planta quadrilonga, tendo o tipo mais comum um comprimento de 15 m para 4 ou 5 de largura” (Ferreira, 1994 p. 35), é possível verificar que a maioria das habitações era edificada com uma lógica de dimensões que tinha como base uma planta com proporções de 3-1, sendo a fachada dita principal, uma das de maior dimensão (ilustração 43).

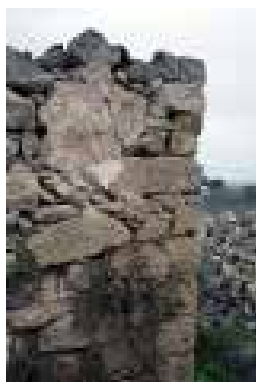
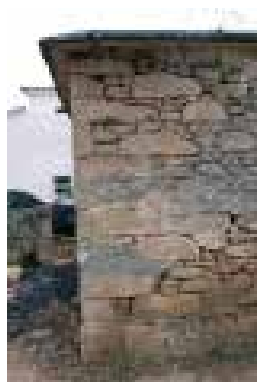
Ilustração 46 – Pormenor da parede exterior. (Ilustração nossa, 2016).

Ilustração 47 – Pormenor da parede exterior. (Ilustração nossa, 2016).

No exterior das paredes era colocada, primeiramente, uma camada de cal com areia para tapar as juntas<sup>39</sup>; de seguida, uma outra camada mais fina de cal, que tornava a parede mais lisa. Essa cal era amassada e, com o reboco, aparentava um acabamento liso, que permitia que durasse algum tempo. Nas ilustrações seguintes é apresentada a ruína de uma edificação localizada na Vila Baleira nas quais se podem verificar a disposição das pedras nas paredes.

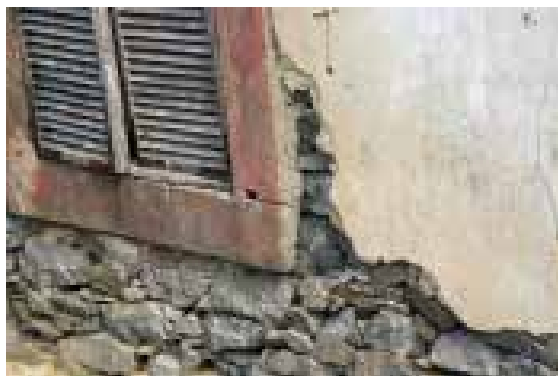
Ilustração 50 – Pormenor das ombreiras da janela em ocre vermelho. (Ilustração nossa, 2016).

e janelas – ilustração 50. Em alguns casos, era utilizado o ocre amarelo na pintura das paredes da cozinha.

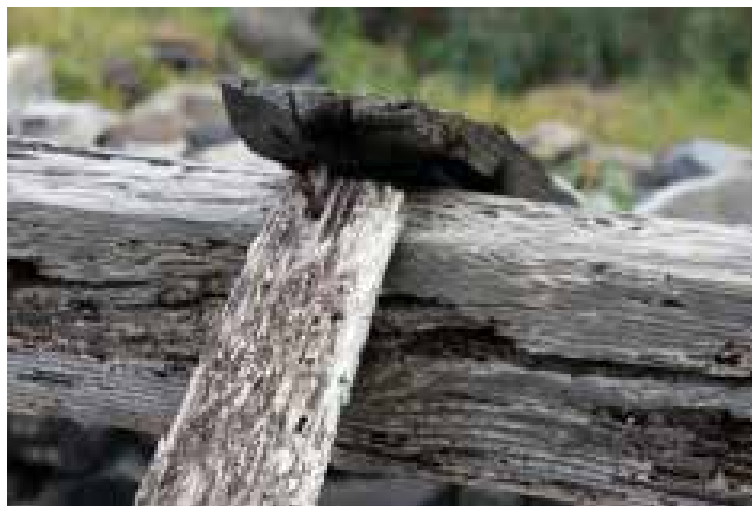
Ilustração 51 – Método de mãos dadas. (Ilustração nossa, 2016).

Algumas coberturas das habitações eram compostas por canavieira, ao invés do tabuado de madeira. Para tal, eram colocados frechais sobre as paredes e assentes, nos mesmos, os caibros a uma distância de 0,50 m em método mãos dadas.

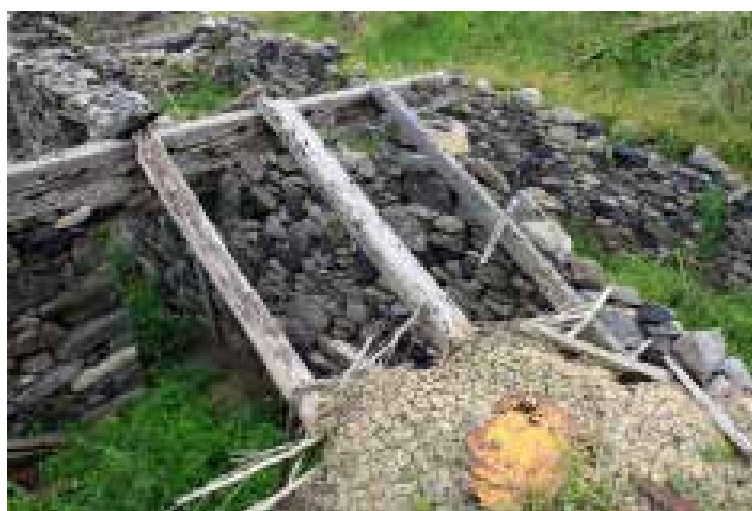
Ilustração 52 – Cobertura de salão. (Ilustração nossa, 2016).

Em ambos os casos e perpendicularmente aos caibros era colocado um forro de tabuado de madeira e, sobre isso uma camada de feitaira, tamargueira<sup>44</sup> ou caniço seco. “Depois, é espalhada uma camada de barro, bem amassado com água, de sete a oito centímetros de espessura” (Ferreira, 1994 p. 36), que se unia à camada vegetal colocada anteriormente.

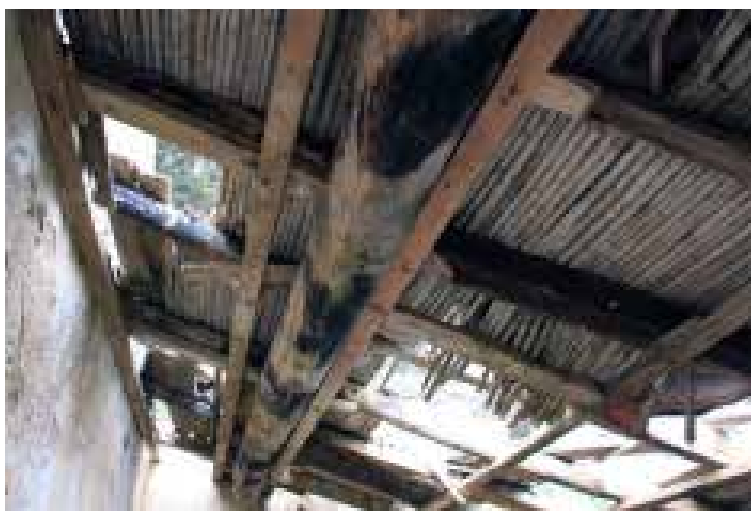
Ilustração 53 – Cobertura com forro de canaveira. (Ilustração nossa, 2016).

Posteriormente, era colocado o forro de canaveira – ilustração 53, e a camada vegetal<sup>45</sup>, referida anteriormente.

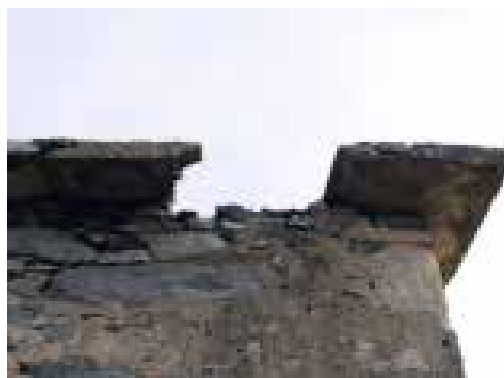
Ilustração 54 – Beiral da casa de salão com cobertura de 4 águas. (Ilustração nossa, 2016).

Para criar o beiral, a construção da cobertura era interrompida e “seguidamente, sobre as paredes e como remate de armação de madeira, são dispostas pedras aparelhadas que se projectam 10 a 15 cm sobre a fachada, formando uma “cornija lintel” simulando um beiral” (Mestre, 2001 p. 214) – ilustração 54.

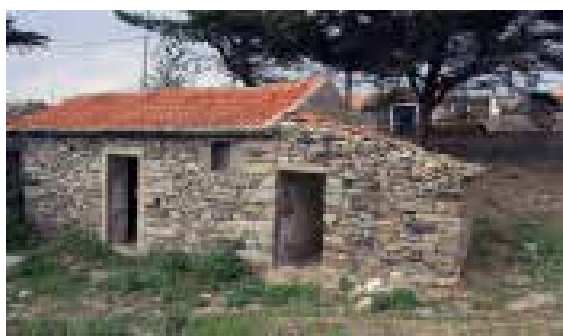
Ilustração 55 – Casa de salão com cobertura de telha. (Ilustração nossa, 2016).

Aquando do aparecimento da telha de cimento, os mais abastados começaram a colocá-las nas coberturas das suas habitações. Na realização das mesmas, por cima do forro de tamargueira, feiteira ou caniço seco, eram colocadas camadas fiadas de barro, como nos métodos explicados anteriormente, mas em vez do revestimento de salão, era disposta a telha logo de seguida (vide ilustrações 55 e 56).

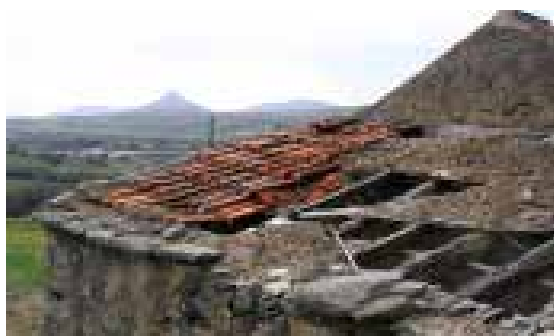
Ilustração 56 – Cobertura de salão com telha. (Ilustração nossa, 2016).

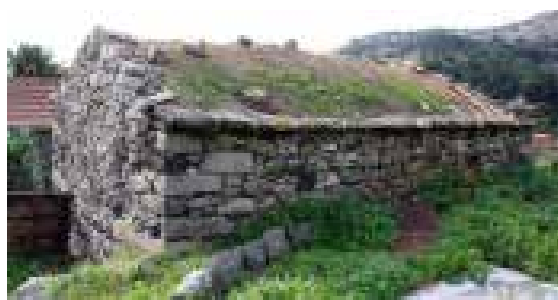
Ilustração 57 – Cobertura de salão. (Ilustração nossa, 2016).

Por se tratar de uma cobertura “vegetal” – ilustração 57, cresciam feno e plantas o que permitia integrar as construções, dissimulando-as na paisagem e, desta maneira ficavam camufladas levando a que os corsários achassem que aquela era uma ilha despovoada. (González, 2006).

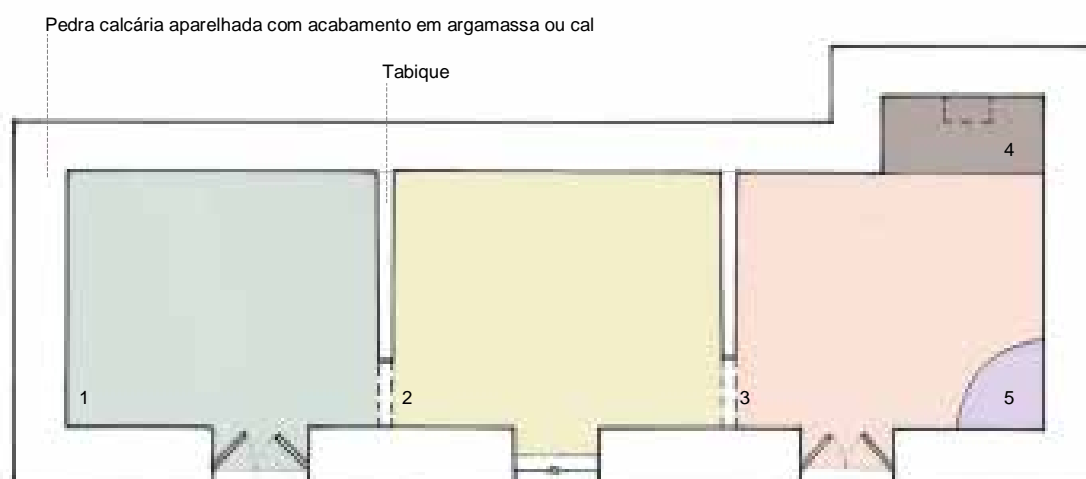
1 – Sala de entrada; 2 – Quarto de dormir; 3 – Cozinha; 4 – Forno; 5 – Cisterna da água.

Ilustração 60 – Esquema dos espaços da habitação. (Ilustração nossa, 2016).

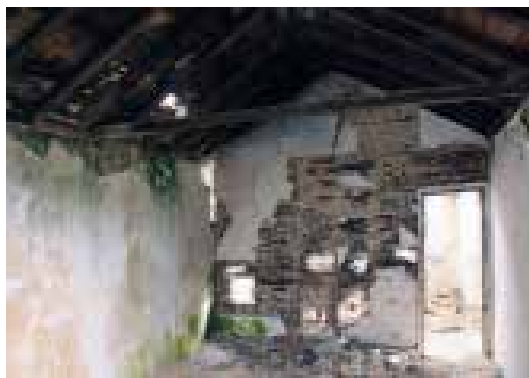
Ilustração 62 – Parede divisória da cozinha – quarto de dormir. (Ilustração nossa, 2016).

A entrada na habitação fazia-se pela cozinha, divisão que se interligava com o quarto de dormir; este último, por sua vez, comunicava com os outros compartimentos pois o acesso era transversal, não existindo um corredor – ilustração 61. A parede que dividia a cozinha do quarto de dormir era completa, acabando ao nível da cobertura de habitação, para evitar o propagar dos cheiros e fumos – ilustração 62, enquanto a parede que separava o quarto de dormir da sala de entrada subia, apenas, à trave da asna, deixando um espaço aberto no topo, de formato triangular – ilustração 63.

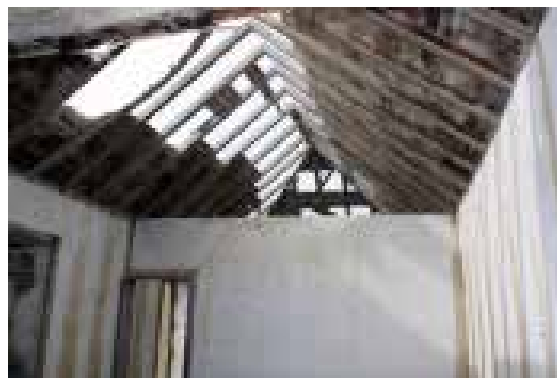
Ilustração 63 – Parede divisória quarto de dormir – sala de entrada. (Ilustração nossa, 2016).

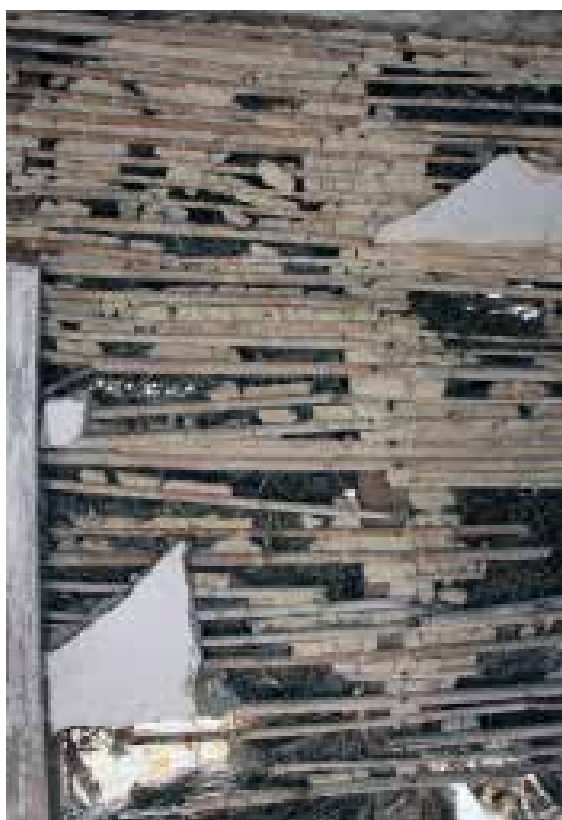
Ilustração 64 – Pormenor da parede divisória. (Ilustração nossa, 2016).

Para as paredes divisórias das habitações – tabiques – eram utilizados paus colocados com algum espaço de separação na vertical e, perpendicularmente, eram dispostas canavieiras em forro até ao fim da parede. Os espaços entre as duas filas de canavieiras eram preenchidos com palha, feiteira, muito abundante na época, desperdícios de madeira ou ainda, por pequenas pedras – ilustração 64. Por fim, a parede era revestida com areia e cal, sendo necessário que esta última fosse de boa qualidade – ilustração 65 e 66.

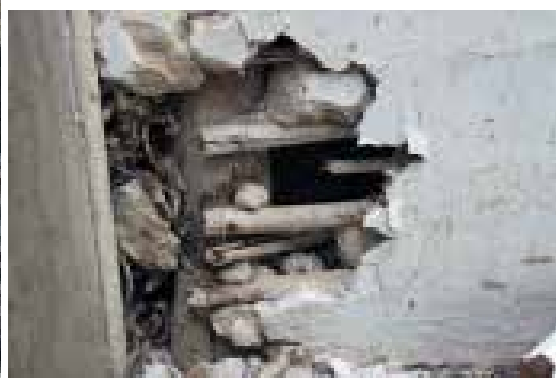
Ilustração 66 – Pormenor da parede divisória. (Ilustração nossa, 2016).

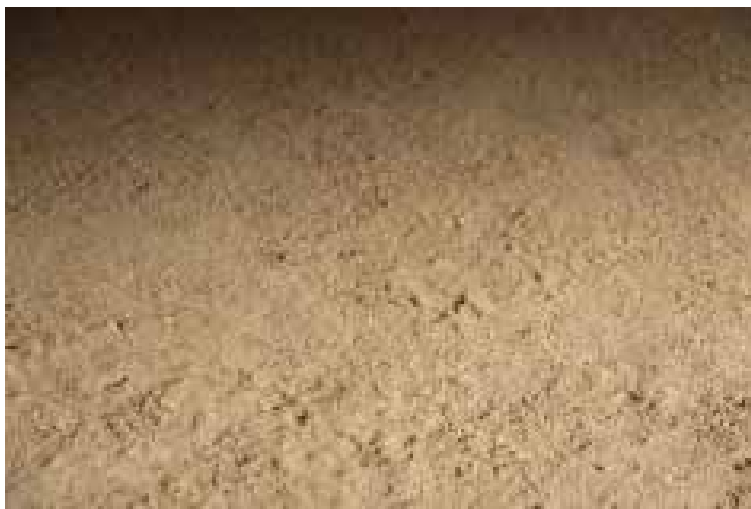
Ilustração 67 – Terra de sôlo calcada. (Ilustração nossa, 2016).

ilustração posterior. A cré, giz ou greda é uma rocha sedimentar porosa de cor esbranquiçada, normalmente utilizada no cimento (na fábrica de cimento do Porto Santo), cal, argamassa, fácil de encontrar na ilha. Quando amassada com água torna-se numa pasta e depois de seca, fica muito dura e consistente. Devido ao uso, quando, começavam a criar-se covas, era deitada água e espalhada uma nova camada, prensando-a com o calcão<sup>48</sup>. Se não encontrassem a terra de cré, utilizavam uma outra utilizada pelos pastores para fazer a lapinha<sup>49</sup>.

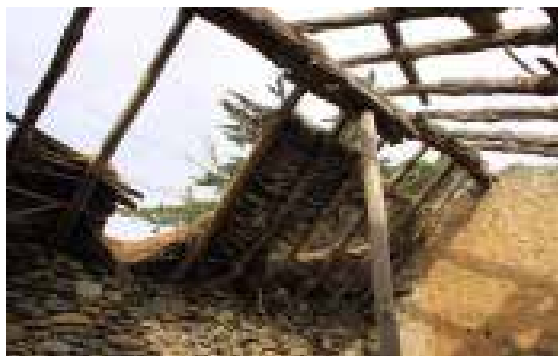
Ilustração 69 – Vista interior da cobertura. (Ilustração nossa, 2016).

Devido ao facto de neste tipo de construções, a cobertura não ser composta por um forro de madeira, no interior da edificação era possível visualizar a camada de galhos, como se verifica na ilustração 69.

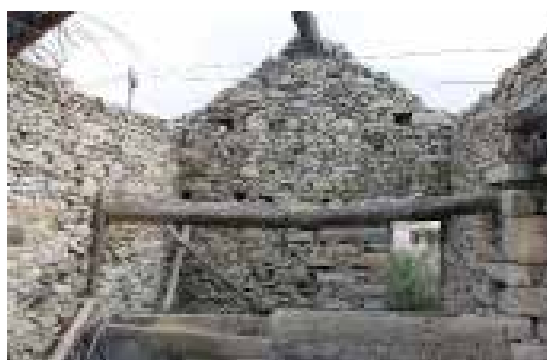
Ilustração 71 – Interior do palheiro e estábulo. (Ilustração nossa, 2016).

Em relação à disposição dos espaços, quando a zona da palha e do gado se situavam na mesma edificação, o espaço de maiores dimensões era destinado ao palheiro e o restante ao gado. Estes espaços eram separados pelas manjedouras, também em pedra. Por vezes era colocado um toro de madeira por cima das manjedouras com o intuito de impedir a passagem dos animais para a área da palha – ilustração 71

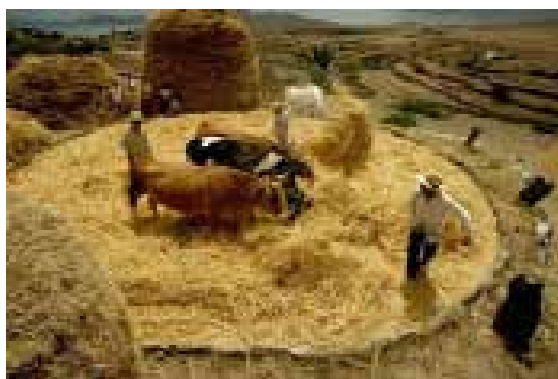
Ilustração 72 – Eira. (Porto Santo Antigamente, 2016).

A eira, apresentada na ilustração 72, era de carácter circular, cercada com pedras ao alto e com o pavimento de terra de *sôlo*. O método deste último era o mesmo usado para colocação do pavimento no interior da habitação, sendo a terra misturada com água e calcada de maneira a formar uma dura camada, tendo de ser reparada todos os anos pelos próprios habitantes.

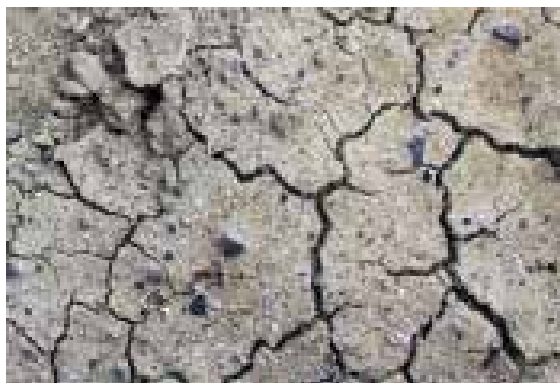
Ilustração 79 – Salão fendilhado. (Ilustração nossa, 2016).

A vantagem deste material reside no facto de se apresentar como uma “goma natural” que nas épocas quentes e secas reduz o seu volume criando fendas que permitem o arejamento natural do local (ilustração 79) e, nas épocas frias e húmidas expande-se, agregando-se e entancando a água da chuva, o que cria isolamento no Inverno.

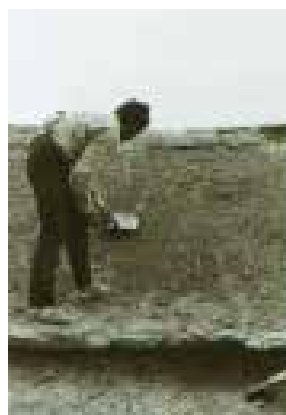
Ilustração 81 – Reparação do salão na cobertura. (Mestre, 2001).

“Estas coberturas respondiam às necessidades e condições económicas dos habitantes da Ilha, sendo ainda de se registar, como vantagem adicional, a sua fácil manutenção, bastando o acrescento de barro na zona de onde este se tenha deslocado para se efectuar a sua reparação” (Mestre, 2001 p. 216).

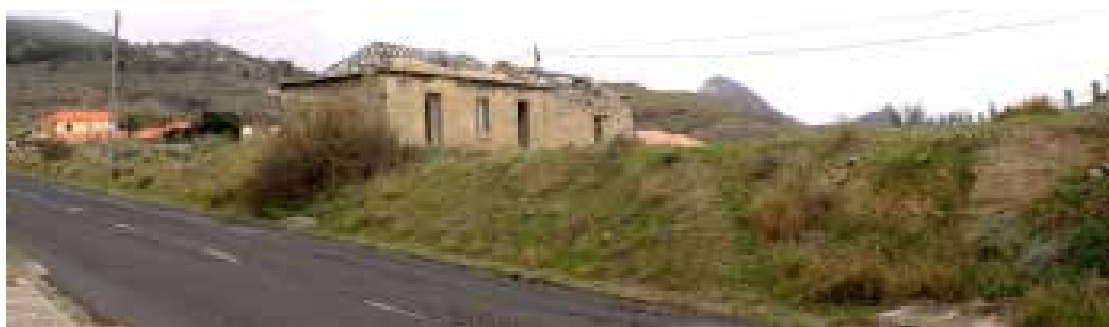
Ilustração 86 – Vista da casa de salão do caso de estudo 1. (Ilustração nossa, 2016).

Situado em Casinhas, na zona Sul da ilha, com as coordenadas 33° 3' 53" N 16° 19' 47" W, tratava-se de um conjunto de três unidades edificadas (ilustração 86) uma destinada à habitação, outra composta por palheiro e estábulo, e uma ruína que se depreende tenha sido um estábulo, devido à existência de uma manjedoura. Estavam inseridos num terreno com uma configuração rectangular, numa encosta ligeiramente declivada para o quadrante Sul, com acesso pela Estrada Regional n.º 233 – ilustração 85.

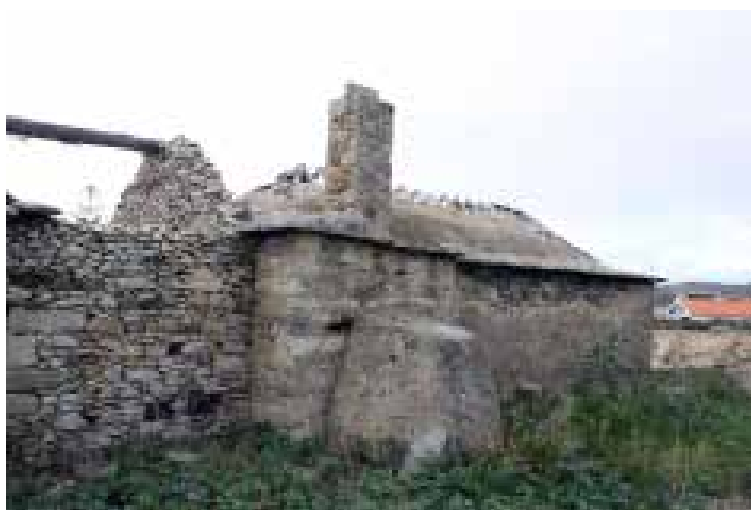
Ilustração 90 – Chaminé em pedra e saliência do forno em casa de salão. (Ilustração nossa, 2016).

Exteriormente, também é possível observar a chaminé de pedra aparelhada, com 1,40 m de altura – ilustração 89 – bem como duas saliências que ressaltam para além dos alinhamentos primários característicos deste tipo de habitações, ambas correspondentes ao forno da cozinha. Como é visível na ilustração 90, para além do ressalto ortogonal, havia uma saliência de forma oval, esta última com 1,45 m de altura máxima.

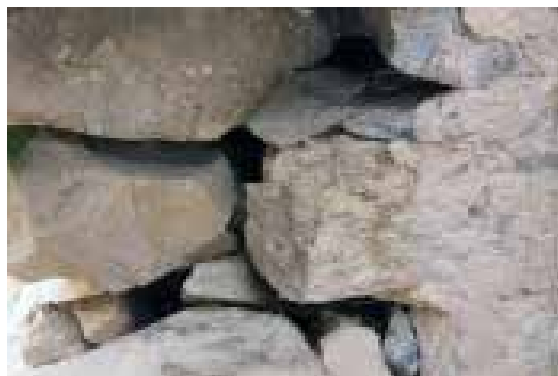
Ilustração 92 – Pedra calcária aparelhada da parede exterior da casa de salão. (Ilustração nossa, 2016).

As paredes exteriores da habitação possuíam 0,55 m de espessura e, como é visível nas ilustrações 91 e 92, eram compostas por pedra calcária aparelhada rebocada com argamassa granulada de cor amarelada.

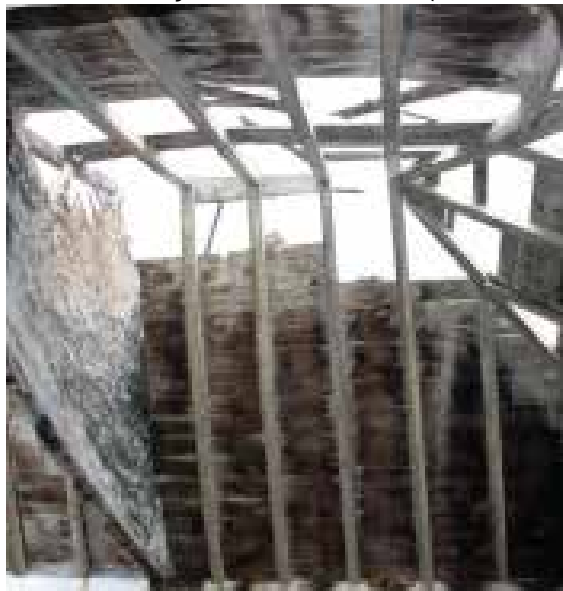
Ilustração 93 – Armação interior da cobertura de salão. (Ilustração nossa, 2016).

Em relação à cobertura, esta era de quatro águas, como já foi visível anteriormente, com 1,50 m de altura com visualização do seu lançamento. Como habitual, a armação da mesma era composta pelos caibros ou barrotes de madeira, dispostos no sentido vertical a 45 graus a uma distância de 0,50 m entre cada um, que eram apoiados numa ripa de madeira que se localizava no topo e, igualmente, nas restantes que formavam a base da armação, e nos frechais (vide ilustrações 93 e 94).

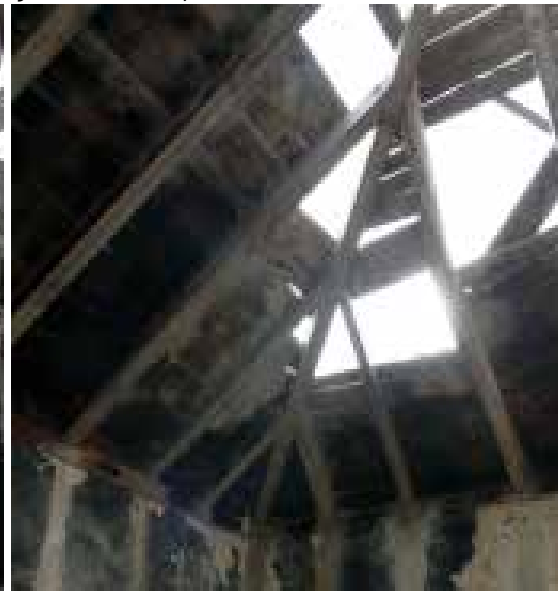
Ilustração 94 - Armação do rincão da cobertura no interior da habitação. (Ilustração nossa, 2016).

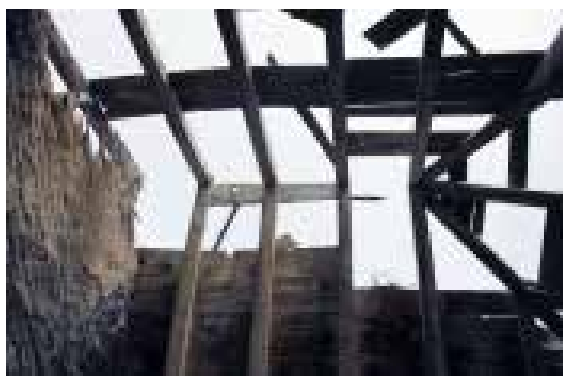
Ilustração 95 – Cobertura da casa de salão vista interior – caibros de madeira. (Ilustração nossa, 2016).

Por cima e no sentido perpendicular à colocação dos caibros, era colocado um forro de ripado de madeira, ilustrações 95 e 96 e, de seguida, uma camada de tamargueira perpendicular ao ripado. A cimalha, popularmente conhecida como beiral, era feita em

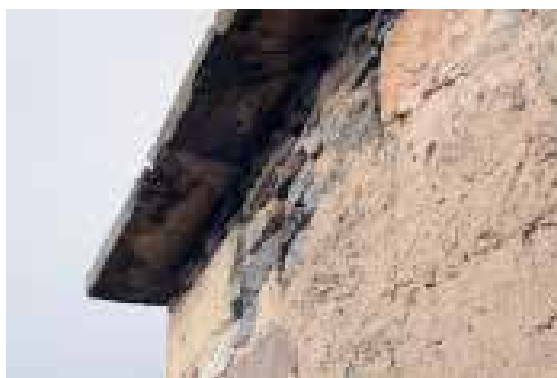
Ilustração 97 – Pormenor da cimalha da casa de salão. (Ilustração nossa, 2016).

pedra. Nesta habitação, a pedra foi colocada e prolongada cerca de 0,20 m para além da prumada das paredes – vide ilustração 97.

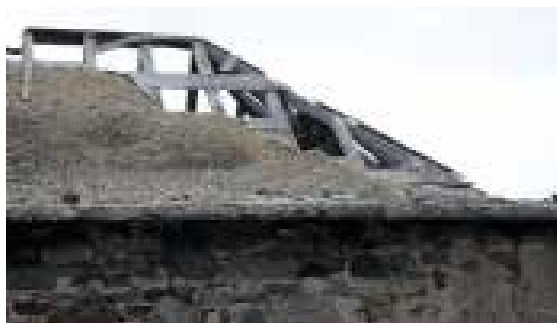
Ilustração 98 – Cobertura com ripagem da casa de salão – vista exterior. (Ilustração nossa, 2016).

Por fim, e como é observável na ilustração 98, por cima da camada de barro disposta na cobertura e do beiral, colocaram uma camada espessa de salão seco que é observável pelo exterior da habitação.

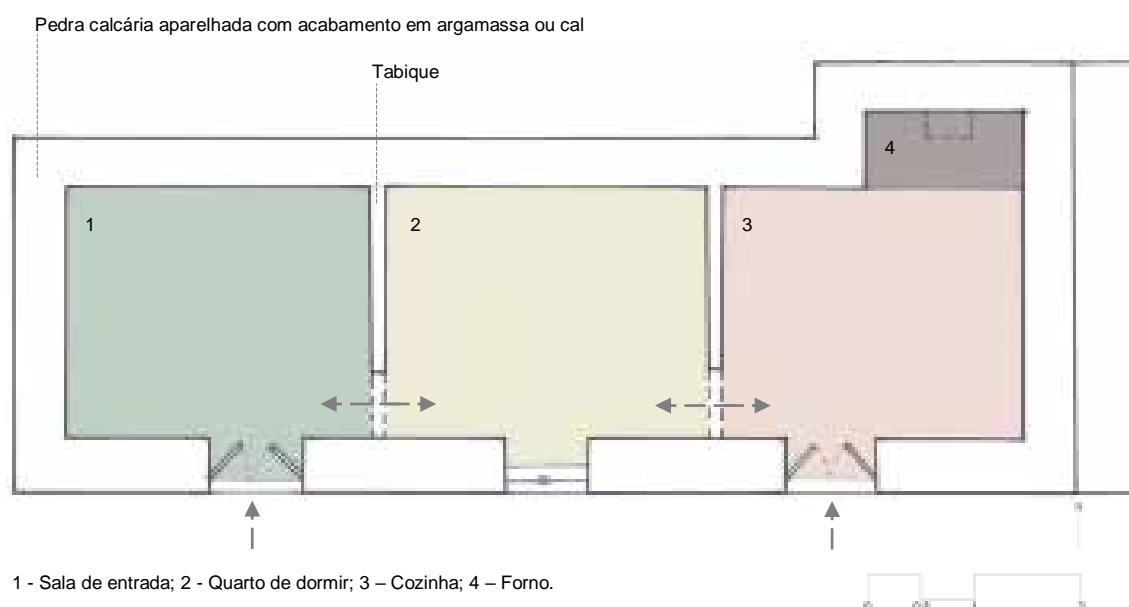
1 - Sala de entrada; 2 - Quarto de dormir; 3 - Cozinha; 4 - Forno.

Ilustração 99 – Planta dos espaços e circulação da casa de salão. (Ilustração nossa, 2016).

Como é representada na planta apresentada (ilustração seguinte), a habitação possuía três divisões: a sala de entrada, correspondente à porta situada mais a poente, o quarto de dormir como compartimento do centro que recebia iluminação através da janela de

peito e, a cozinha, onde se usufruía do forno no lado oposto da sala de entrada. Esta última divisão habitacional tinha acesso ao exterior por uma porta localizada à direita da fachada (vista pelo exterior) por onde era efectuado o habitual acesso dos habitantes da casa. O esquema da habitação é apresentado na página 88 – ilustração 107.

A circulação entre os diferentes espaços vivenciais era efectuada através de vãos de passagem, junto à fachada Sul (fachada principal), alinhados entre si nos mesmos alinhamentos. Desta maneira e como já mencionado, os espaços eram dependentes uns dos outros em relação à sua passagem, como está representado na planta da ilustração 99 que demonstra o que tem sido explicado a nível da entrada da habitação e circulação entre os compartimentos.

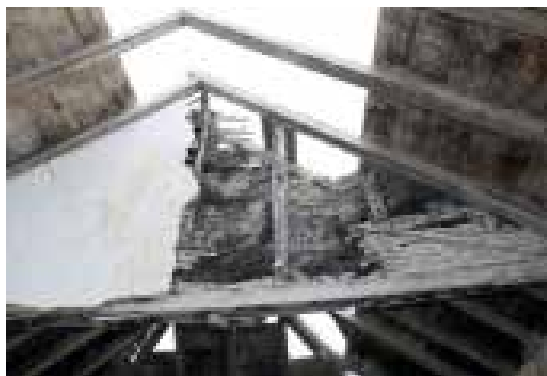
Ilustração 100 – Composição da parede divisória da cozinha – quarto de dormir. (Ilustração nossa, 2016).

Estes vãos de passagem inseriam-se nas duas paredes divisórias – tabiques – que eram compostas por troncos a prumo e, perpendicularmente, por canaveira e enchidas com pedras e feitaira. Como acabamento final, foram revestidas a areia e cal (vide as três ilustrações seguintes).

prolongava até à cobertura (ilustrações 100, 101 e 103), enquanto a que separava os espaços do quarto de dormir da sala de entrada, elevava-se apenas até à altura das paredes exteriores deixando livre a parte do desnível da cobertura – ilustração 104.

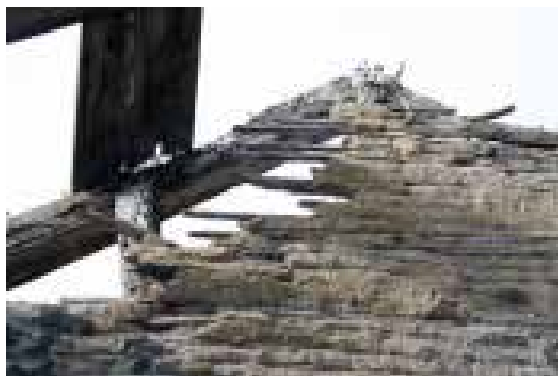
Ilustração 101 – Detalhe da parede divisória. (Ilustração nossa, 2016).

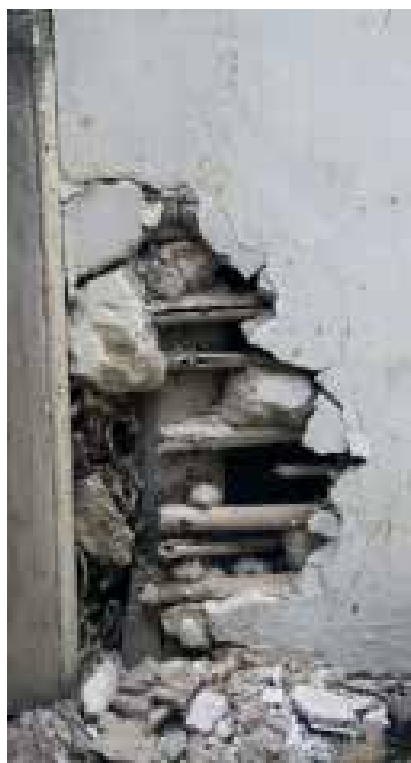
Ilustração 102 – Detalhe da parede divisória da casa de salão. (Ilustração nossa, 2016).

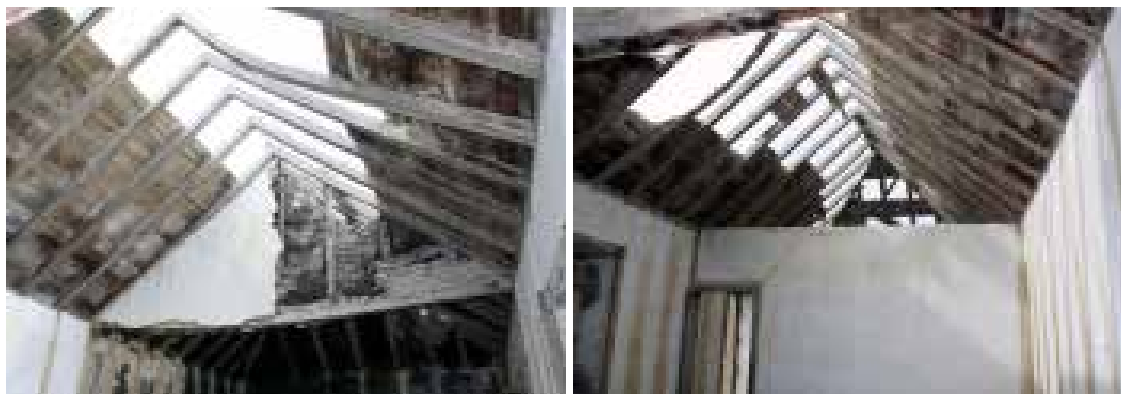
Ilustração 103 – Parede divisória cozinha – quarto de dormir. (Ilustração nossa, 2016).

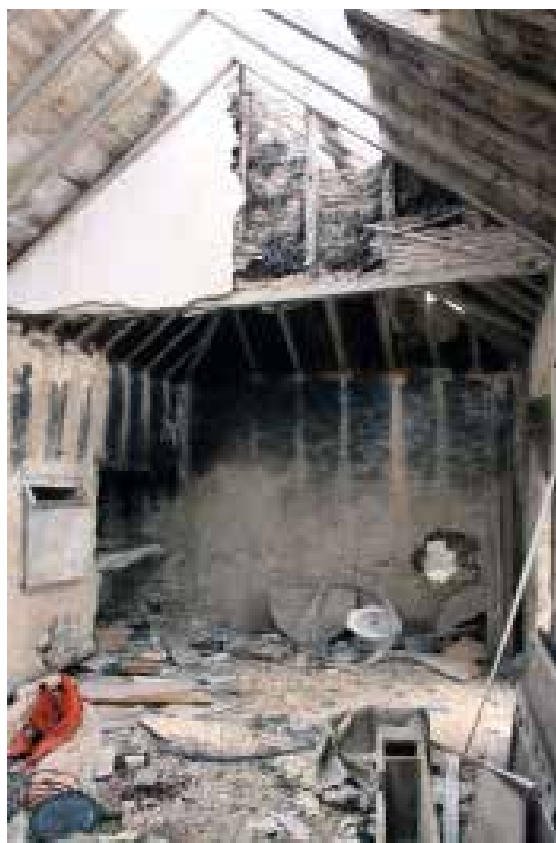
Ilustração 105 – Cozinha da casa de salão. (Ilustração nossa, 2016).

A cozinha, representada na ilustração 105, possuía um forno com 1,70 m de largura e 0,90 m de altura, com travamento em madeira e base em pedra – ilustração 106. Por baixo deste existia um espaço desocupado para armazenamento de lenha. Na lateral do forno, uma cisterna de água – 0,82 x 0,58 m – em pedra lisa, possivelmente construída depois, aquando do prolongamento da fachada, anteriormente abordado – visível na ilustração 106 da página seguinte.

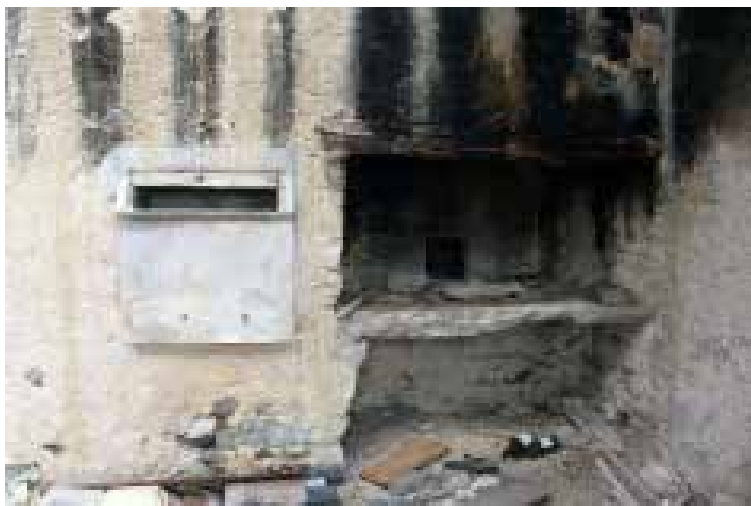
Ilustração 106 – Forno de cozinha da casa de salão. (Ilustração nossa, 2016).

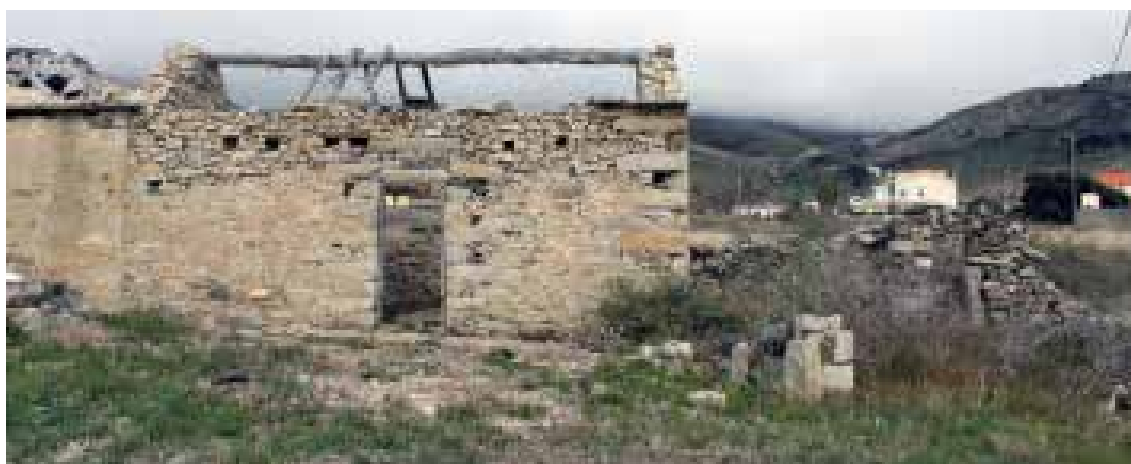
Ilustração 108 – Fachada Sul do palheiro e estábulo. (Ilustração nossa, 2016).

A unidade edificada composta por um palheiro e por um estábulo que tinha como utilidade o abrigo dos animais e palha estava disposta no quadrante Este do terreno, onde a inexistência de declive é notória. Esta construção seguia os mesmos alinhamentos da habitação, tanto pela fachada a Sul – ilustração 108, como pela localizada a Norte – ilustração 109, apesar da saliência do forno da cozinha ser a que se unifica ao palheiro, neste último quadrante.

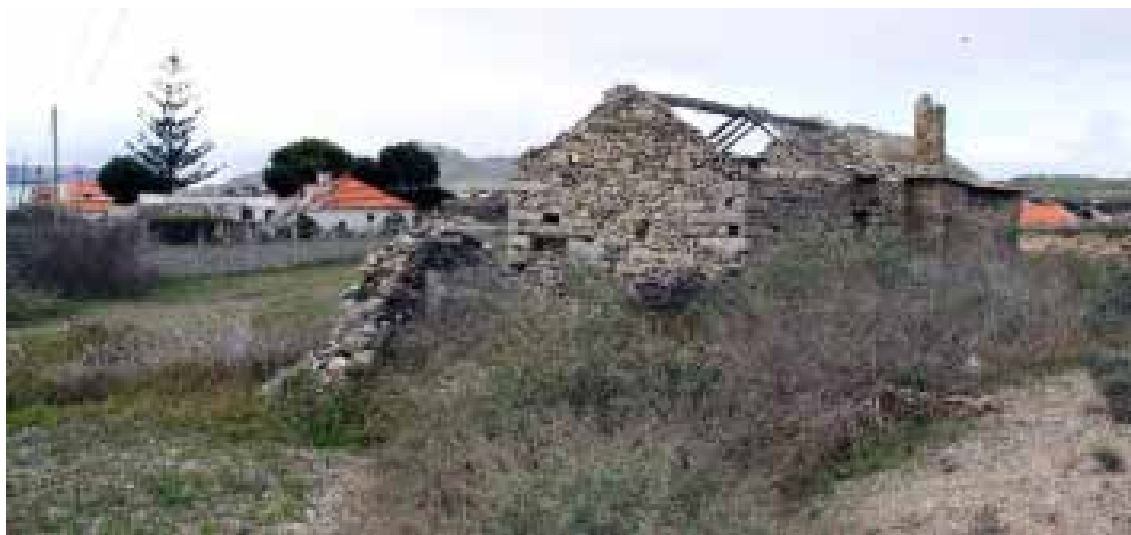
Ilustração 109 – Vista tardoz do palheiro e estábulo. (Ilustração nossa, 2016).

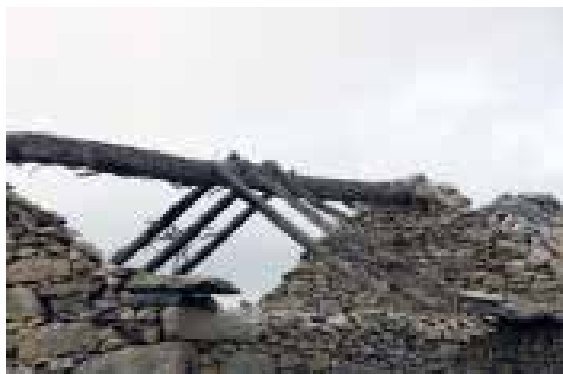
Ilustração 110 – Toro de madeira e caibros da cobertura de salão de palheiro e estábulo. (Ilustração nossa, 2016).

A cobertura era de duas águas, com um toro central de madeira que apoiava nas empenas triangulares. Suportados nesse mesmo toro, foram colocados os caibros no sentido vertical com um espaçamento considerável e, perpendicularmente, foi colocado o forro de tamargueira, visível no interior, diferencialmente ao que ocorria na habitação, onde era colocado o forro de ripas de madeira – ilustrações 110 e 111. A camada de

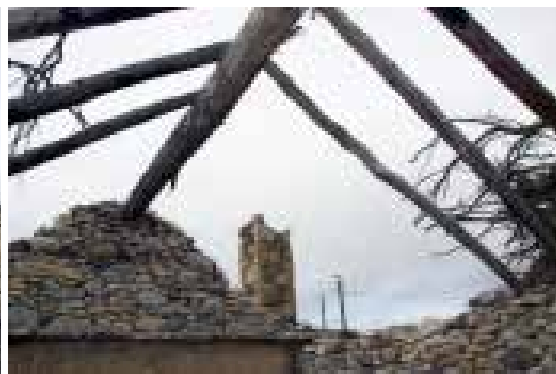
Ilustração 111 – Vista interior da cobertura de salão do palheiro e estábulo. (Ilustração nossa, 2016).

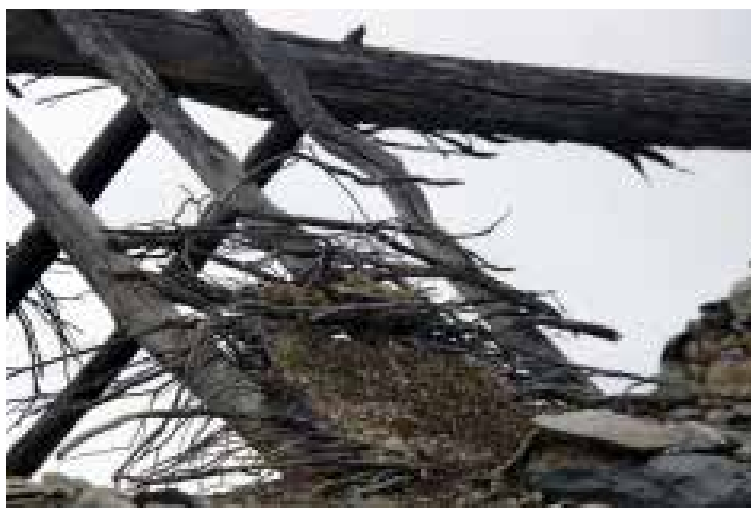
Ilustração 112 – Cobertura de salão da edificação com palheiro e estábulo. (Ilustração nossa, 2016).

barro era espalhada por cima, com uma espessura com cerca de 0,07 m, aproximadamente e, por fim, a camada de salão seco – ilustração 112.

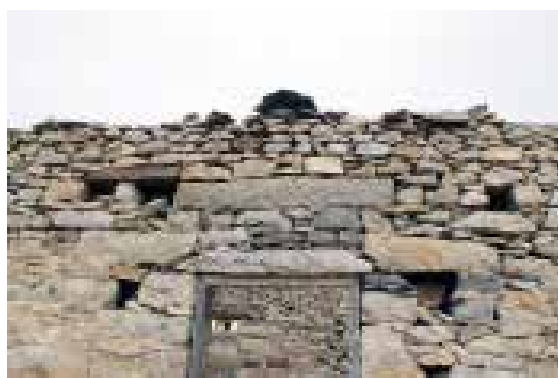
Ilustração 116 - Pormenor da padieira e caixilharia da porta de entrada do palheiro. (Ilustração nossa, 2016).

À semelhança do que foi verificado anteriormente na fachada da habitação, houve o prolongamento das fachadas no sentido vertical, que é possível observar na ilustração 116, pela colocação de uma segunda padieira de pedra, com a intenção de aumentar a altura do vão de entrada, algo que não ocorreu. As caixilharias desse mesmo vão, na fachada Sul bem como do vão localizado na fachada Este, eram em madeira de baixa qualidade.

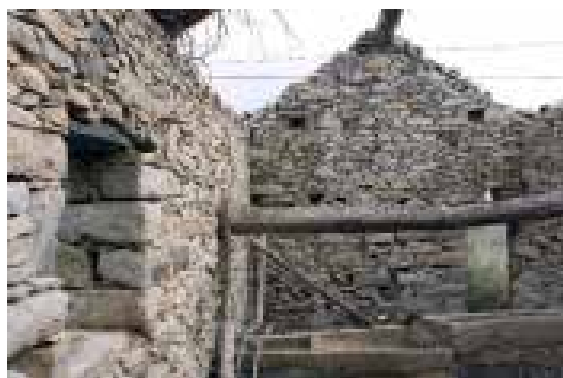
Ilustração 118 – Vista interior das fachadas Norte e Este do palheiro e estábulo. (Ilustração nossa, 2016).

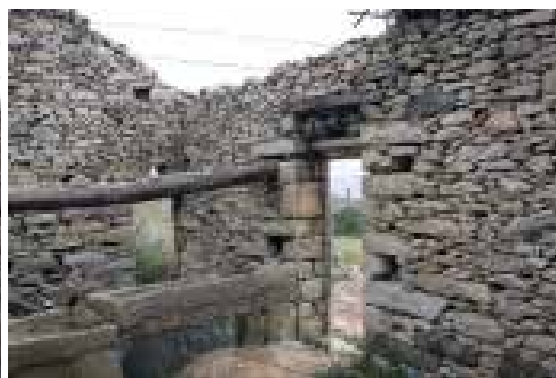
Ilustração 119 – Vista interior das fachadas Este e Sul do palheiro com vista para o vão de entrada. (Ilustração nossa, 2016).

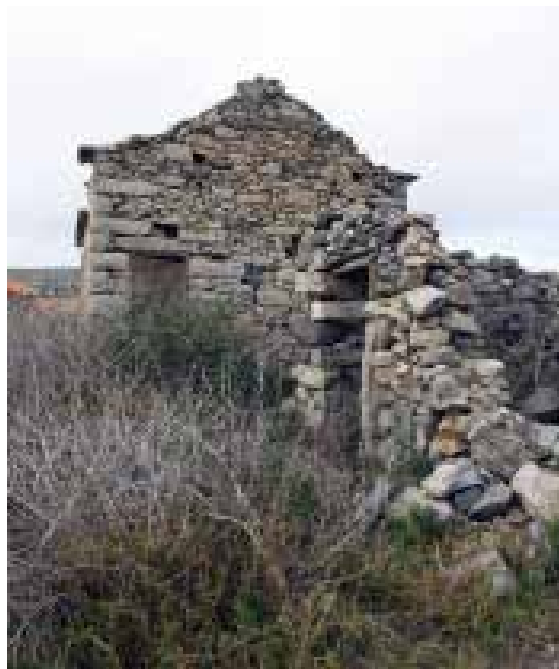
Ilustração 120 – Fachada Este do palheiro e estábulo, e ruína de pequeno estábulo. (Ilustração nossa, 2016).

No quadrante Este há, actualmente, o vestígio de um estábulo, com manjedoura, já em ruínas, com vão de entrada pelo lado Sul (vide ilustração 120).

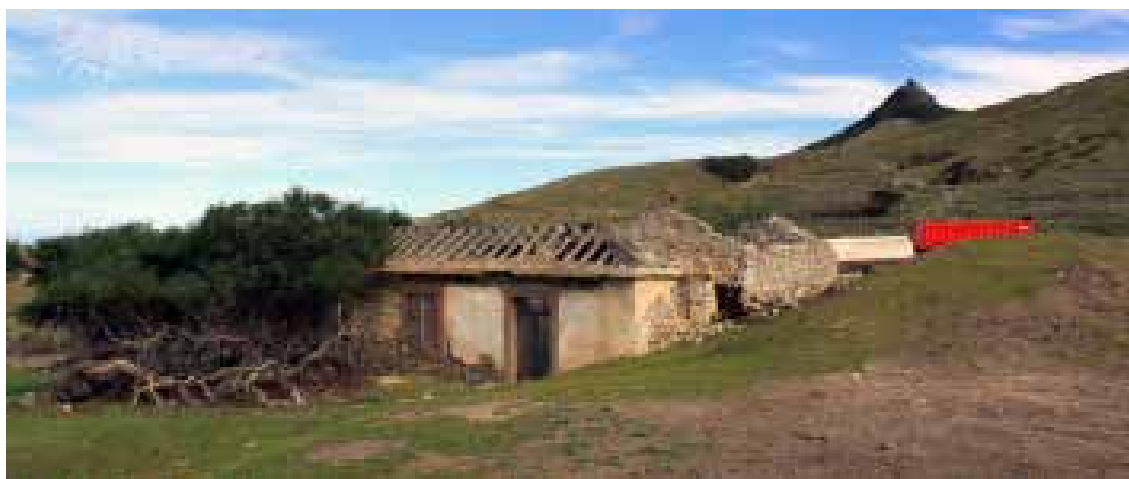
Ilustração 124 – Casa de salão vista do lado Poente. (Ilustração nossa, 2016).

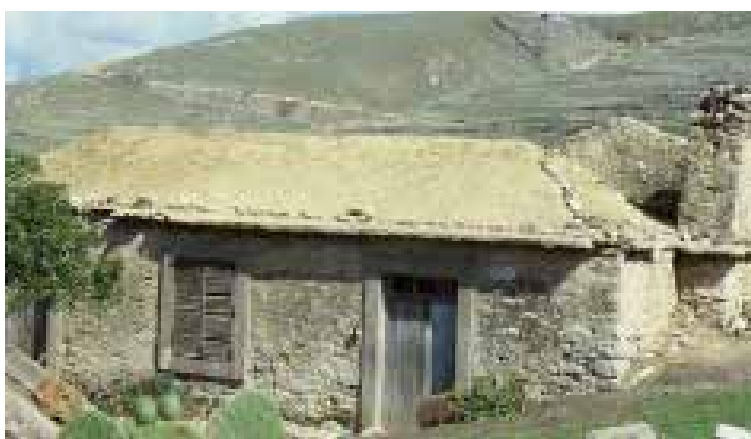
Ilustração 125 – Casa de salão em época passada. (Porto Santo Antigamente, 2016).

Com o quadrante da habitação exposto a Sul encostado no terreno, este declinado no sentido Norte, todas as fachadas eram cegas à excepção da dita principal – ilustrações 125 e 126. Esta fachada de maior importância, voltada a Oeste, possuía os três e únicos vãos da edificação com – duas portas de 1,07 x 2,10 m de dimensão e uma janela de peito com 1,00 x 1,20 m.

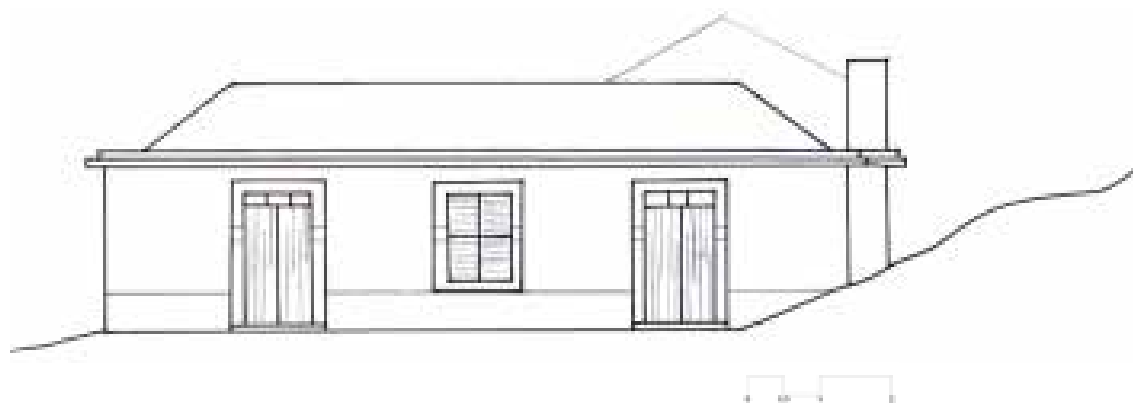
Ilustração 126 - Alçado Oeste da casa de salão. (Ilustração nossa, 2016).

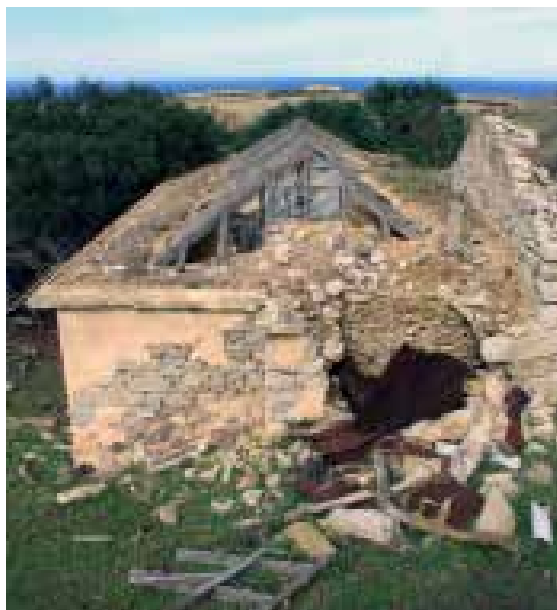
Na fachada da edificação voltada a Sul, era visível a saliência ortogonal resultado da existência do forno, que era construído para além dos alinhamentos simples da habitação – ilustração 127.

Ilustração 127 – Fachada Sul da casa de salão – Saliência do forno. (Ilustração nossa, 2016).

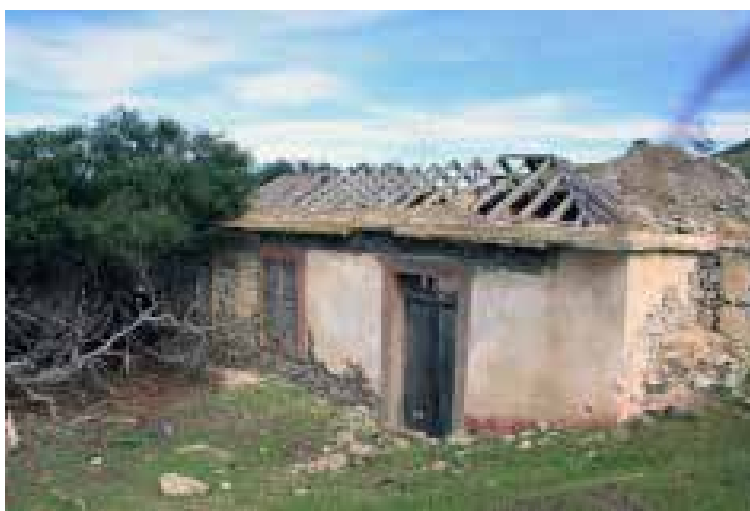
Através da ilustração seguinte – 128, constatamos a existência de um embasamento, de cor avermelhada, idêntica às ombreiras.

Ilustração 128 – Fachada Oeste da casa de salão. (Ilustração nossa, 2016).

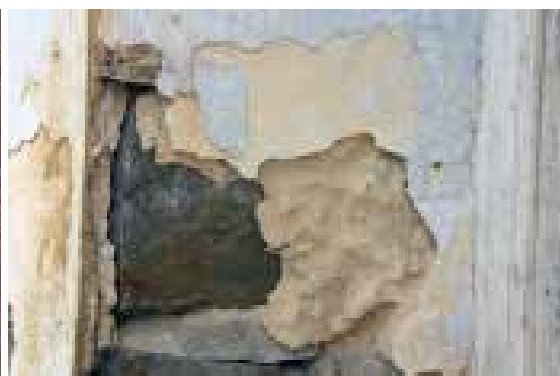
Ilustração 130 – Acabamento interior das paredes exteriores da casa de salão. (Ilustração nossa, 2016).

As paredes exteriores da habitação possuíam 0,56 m de espessura e 2,55 m de altura, sendo este o pé direito da edificação. Estas paredes eram compostas, como referido anteriormente, por pedra calcária aparelhada do lado exterior e interior da casa e recebeu uma camada de argamassa de cal e areia. Por fim, foi aplicado um revestimento

de cal, com uma camada mais fina por maneira a alisar a parede, algo que também era obtido pelas caiações sucessivas (ilustrações 129 e 130).

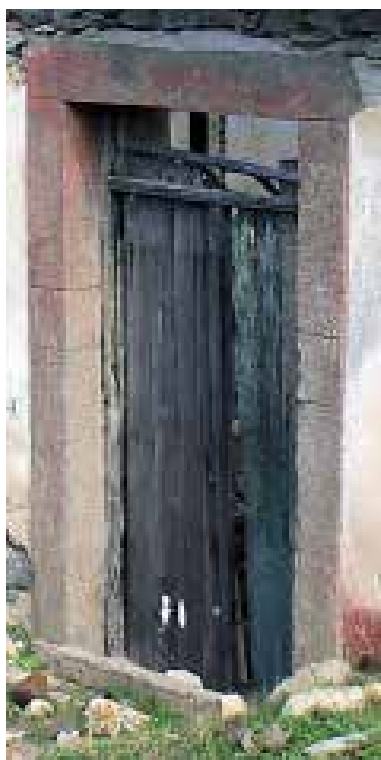
Ilustração 131 – Pormenor da ombreira da porta da casa de salão. (Ilustração nossa, 2016).

Analisadas as ilustrações 131 e 132, os vãos da habitação possuíam ombreiras ortogonais, sem ornamentos, embora fosse possível visualizar a existência de um jogo de colocação das pedras, que refletia um aspecto visual de marcação quase imperceptível destes elementos arquitectónicos marcadas nas ilustrações.

As ombreiras, com 0,20 m de largura, eram de cor avermelhada, proveniente da técnica com ocre utilizada pelos locais<sup>52</sup>. As caixilharias dos vãos eram de madeira, as portas de folha dupla, com bandeira comum e a janela de peito, igualmente, com duas folhas – ilustração 133.

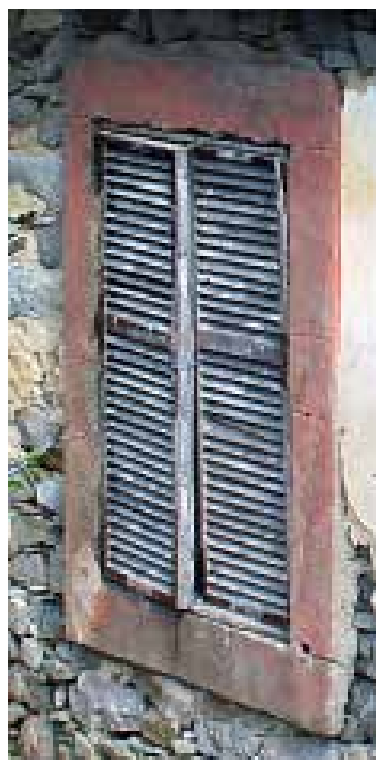
Ilustração 132 – Pormenor da ombreira da janela de peito da casa de salão. (Ilustração nossa, 2016).
