**A Ilha do Porto Santo : as casas de salão e a sua preservação como construções de interesse patrimonial e cultural**

Faculdade de Arquitectura e Artes

Mestrado Integrado em Arquitectura

**A Ilha do Porto Santo: as casas de salão e a sua preservação como  
construções de interesse patrimonial e cultural**

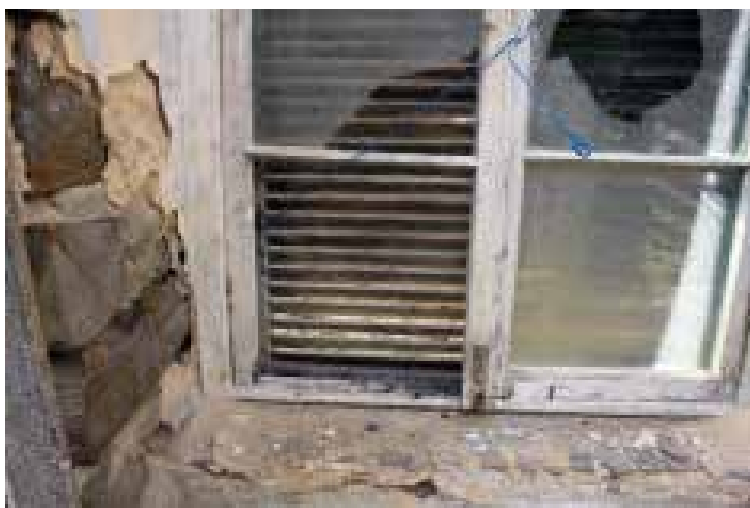
Ilustração 133 – Pormenor da caixilharia da janela e parede. (Ilustração nossa, 2016).

As ombreiras, com 0,20 m de largura, eram de cor avermelhada, proveniente da técnica com ocre utilizada pelos locais<sup>52</sup>. As caixilharias dos vãos eram de madeira, as portas de folha dupla, com bandeira comum e a janela de peito, igualmente, com duas folhas – ilustração 133.

Através de pequenos vestígios depreendeu-se que as portas de entrada possuíam como acabamento coloração verde, como foi possível visualizar em ilustrações anteriores, enquanto a janela de peito era de caixilharia de madeira pintada a branco, com 3 vidros ao alto e portadas. A pigmentação das portadas era imperceptível, apesar de se deduzir que seriam de cor verde, para criar uma unidade com as portas de entrada, que possuíam essa mesma tonalidade.

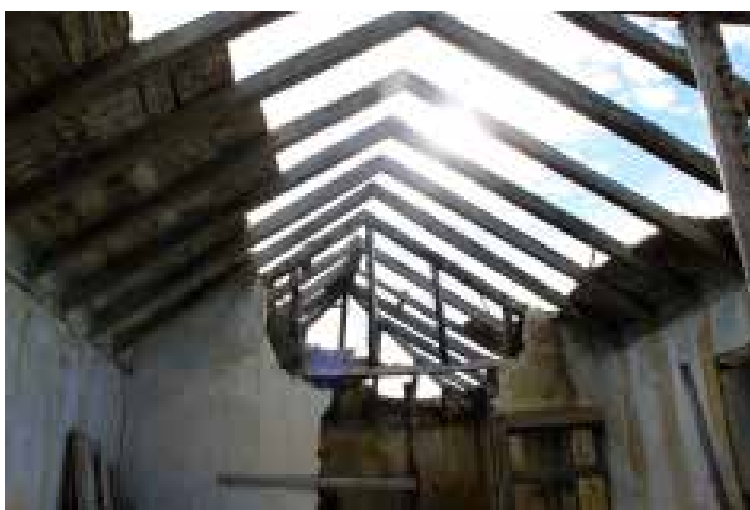
Ilustração 134 – Estrutura da cobertura de salão. (Ilustração nossa, 2016).

A cobertura da habitação era de quatro águas, com estrutura composta por caibros, ou também denominados barrotes, dispostos no sentido vertical, em método mãos dadas e distanciados com um intervalo de 0,50 m. Perpendicularmente foi colocado um forro de tábuas de madeira, visível do interior das habitações – ilustrações 135 e 136.

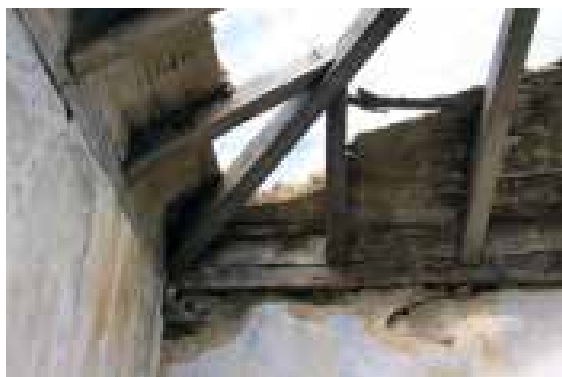
Ilustração 135 – Pormenor da ripagem e armação dos caibros no rincão da cobertura de salão. (Ilustração nossa, 2016).

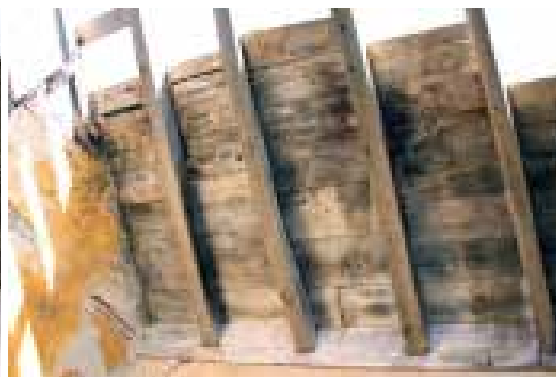
Ilustração 136 – Pormenor dos caibros e ripas de madeira da cobertura da casa de salão. (Ilustração nossa, 2016).

No sentido oposto às ripas de madeira foi colocada a tamargueira e, posteriormente a camada de barro bem amassado, com cerca de 0,07 m de espessura.

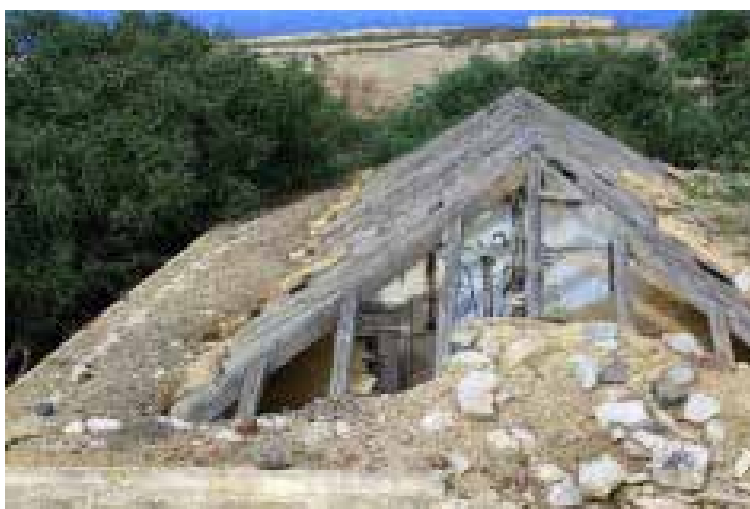
Como acabamento da cobertura, esta foi finalizada com o revestimento de argila, mais propriamente, o material de salão solto, como se observa na ilustração 137.

O beiral era de pedra e, neste caso, foi prolongado cerca de 0,26 m para além das paredes exteriores.

Ilustração 137 – Cobertura da casa de salão – Fachada Sul. (Ilustração nossa, 2016).

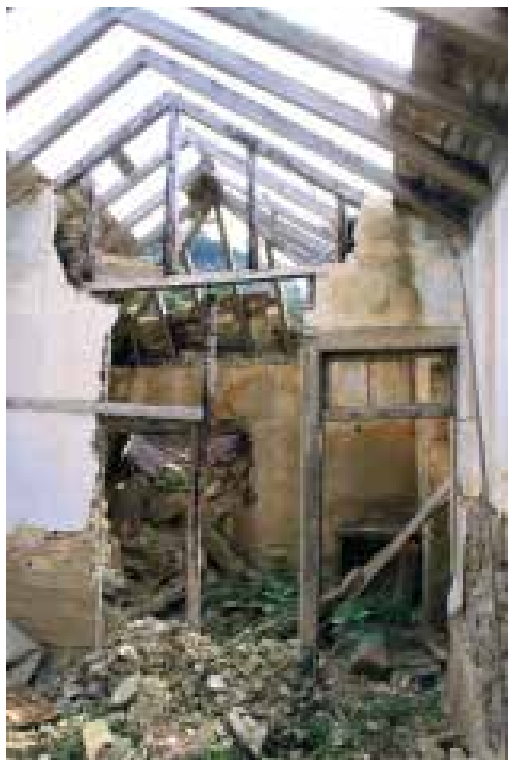
Ilustração 139 – Cozinha observada a partir do quarto de dormir. (Ilustração nossa, 2016).

A circulação entre os espaços habitacionais era executada por uma porta com bandeira, localizada em cada uma das paredes divisórias existentes (duas). Estas portas – ilustração 139 – situavam-se nos mesmos alinhamentos, junto à fachada Oeste, dita principal, sendo que estas habitações não comportavam nenhum corredor de passagem, o que tornava as divisões em espaços interdependentes. Como pode ser analisado na planta apresentada na ilustração 138, ambas as divisões tinham as paredes rebocadas e caiadas, tanto interiormente como exteriormente, o que denotava maior poder económico dos seus proprietários.

As paredes divisórias – tabiques – com 0,15 m de espessura, eram construídas com uma estrutura de ripas de madeira espaçadas e, perpendicularmente um forro de canavieiras para criar uma barreira de cada lado da parede – ilustrações 139 e 140.

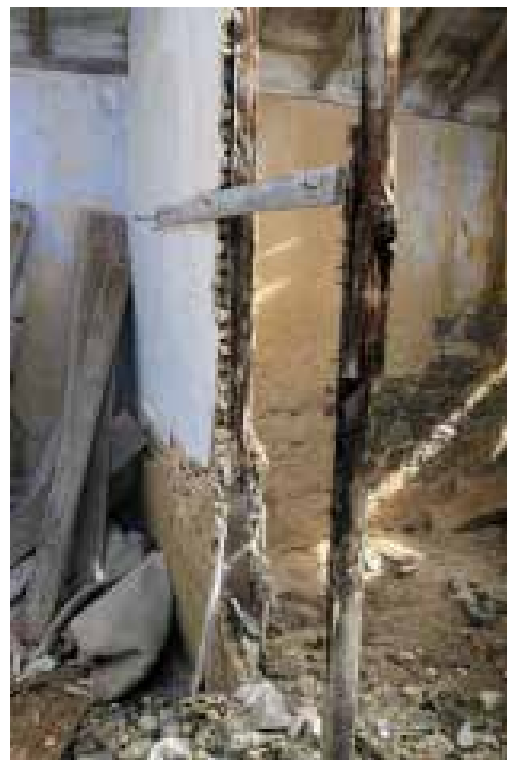
Ilustração 140 - Pormenor do tabique da parede divisória da cozinha – quarto de dormir. (Ilustração nossa, 2016).

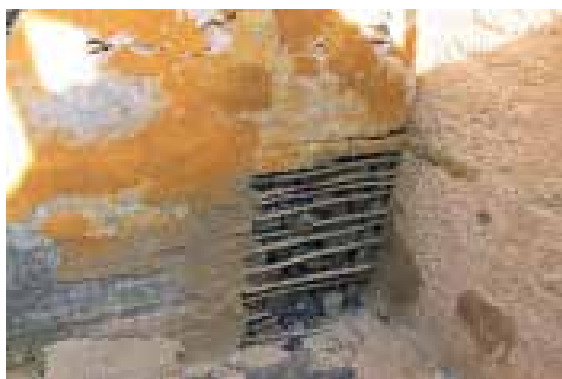
Ilustração 141 – Pormenor da parede divisória – tabique. (Ilustração nossa, 2016).

Posteriormente, estas eram preenchidas com pedras e revestidas com uma argamassa de areia e cal – ilustração 141. A parede separadora da cozinha e quarto de dormir prolongava-se até à pendente da cobertura – ilustração 142, enquanto a divisória do quarto de dormir e da sala de entrada mantinha-se à altura das paredes exteriores.

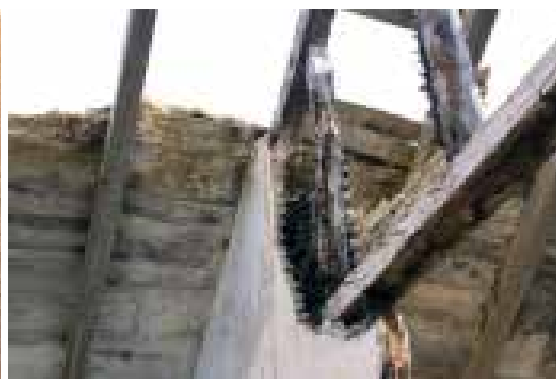
Ilustração 142 – Pormenor da armação da parede divisória – tabique – e da cobertura. (Ilustração nossa, 2016).

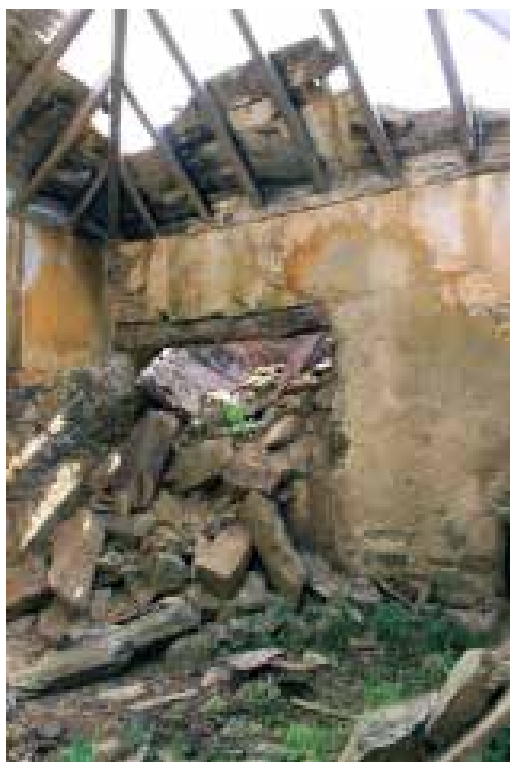
Ilustração 143 – Forno da cozinha da casa de salão. (Ilustração nossa, 2016).

A cozinha, divisão mais utilizada da casa por parte dos habitantes da mesma, possuía um forno de pedra – 1,75 x 0,90 x 1,50 m, com travamento de madeira – ilustração 143 – onde eram confeccionadas as refeições e, ao mesmo tempo, este aquecia a habitação. Nesta zona também era possível observar uma cisterna de água, distinta e, provavelmente, mais arcaica do que a anteriormente analisada no Caso de Estudo 1 – ilustração 144.

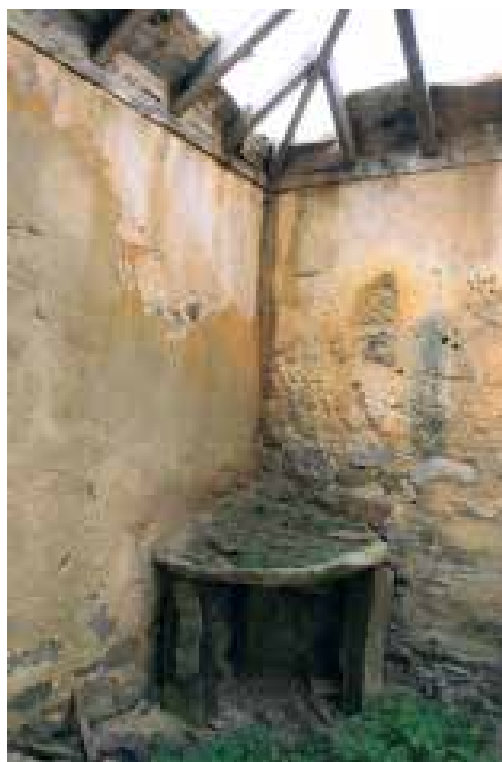
Ilustração 144 – Cisterna de água na cozinha da casa de salão. (Ilustração nossa, 2016).

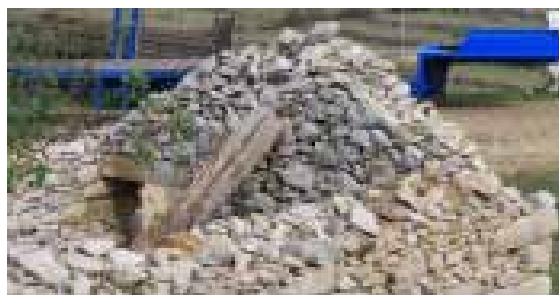
Ilustração 147 – Parede exterior do palheiro. (Ilustração nossa, 2016).

As paredes exteriores do palheiro e estábulos eram, como habitual nas edificações com este fim, de pedra calcária aparelhada à vista, com 0,56 de espessura – ilustração 147, sem qualquer acabamento.

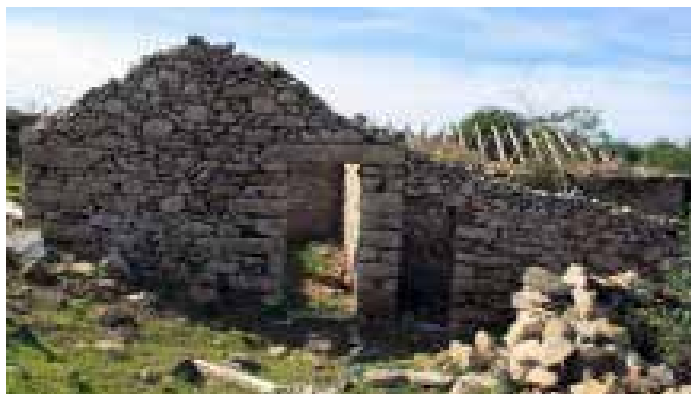
Ilustração 148 – Fachada Este do palheiro e estábulo. (Ilustração nossa, 2016).

A fachada Este da edificação – ilustração 148 – continha dois vãos de entrada, ambos com padieira de pedra e sem caixilharias. Como é visível na ilustração 148, o vão à esquerda (Norte) permitia o acesso ao palheiro, enquanto o da direita – ilustração 149 possibilitava a passagem ao estábulo, permitindo a colocação do alimento nas manjedouras, que se encontram junto ao vão, visível na planta apresentada adiante – ilustração 157, na página 109.

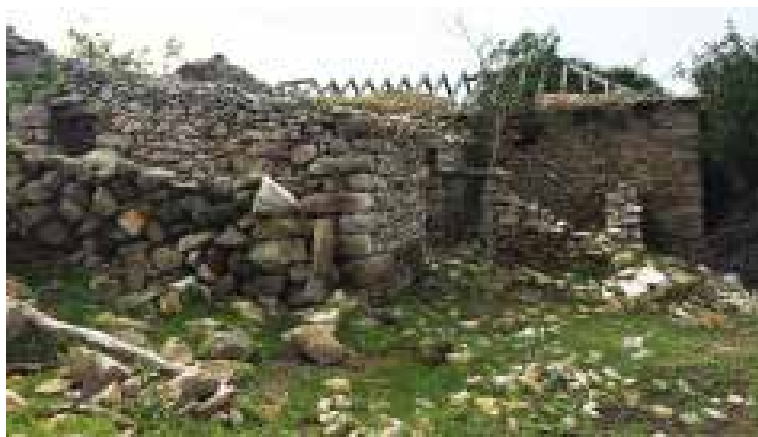
Ilustração 151 – Alçado Este do conjunto edificado. (Ilustração nossa, 2016).

Também visível actualmente, apesar da sua degradação, a fachada do estábulo de pequenas dimensões – ilustração 151, onde a cobertura acompanhava o declive do terreno sendo que este espaço se encontrava mais a Norte das restantes duas edificações e, conseqüentemente, mais afastado da Eira – ilustração 150.

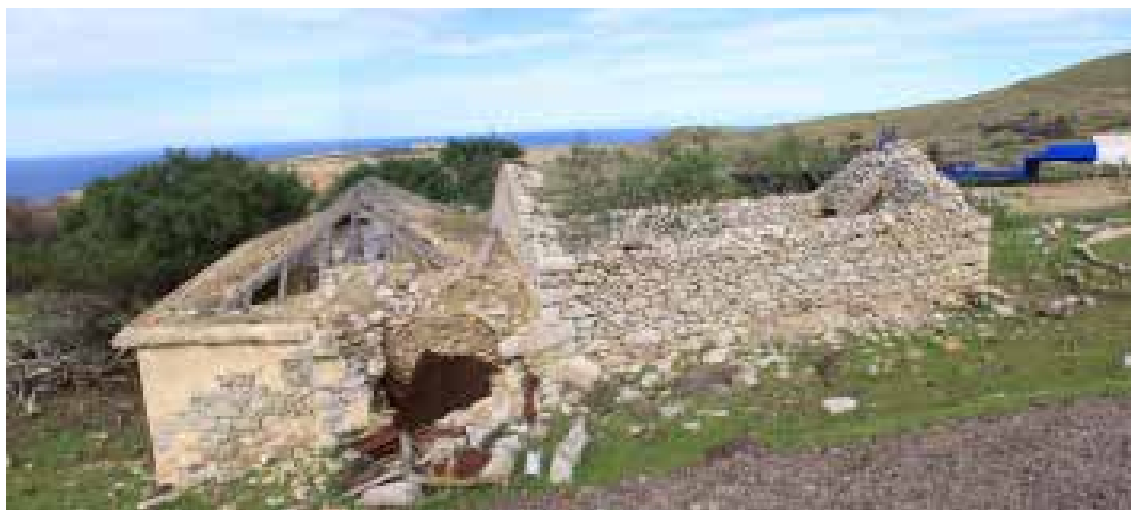
Ilustração 153 – Fachada Sul do conjunto edificado. (Ilustração nossa, 2016).

Como referido anteriormente e visível na ilustração 153, estas edificações eram adunadas à construção da habitação e, dessa forma, os alinhamentos Sul do conjunto edificado, mais precisamente, do palheiro, seguiram os mesmos da saliência formada pelo forno da cozinha da habitação.

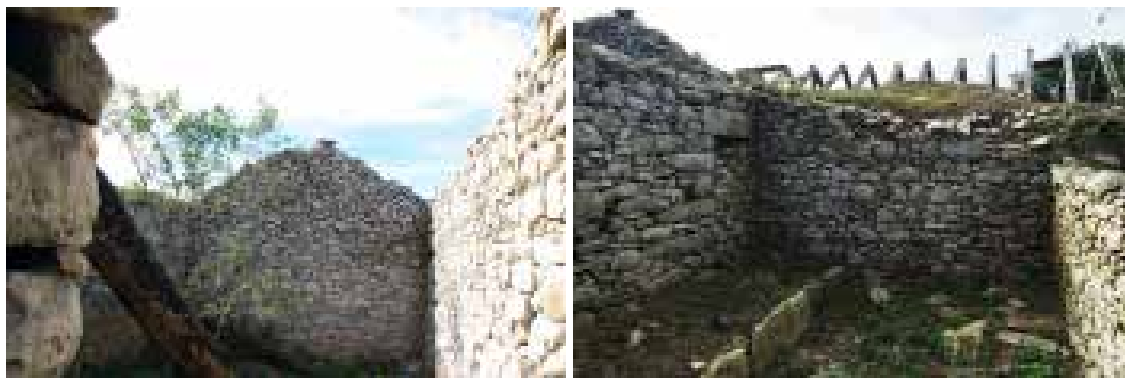
Ilustração 154 – Interior do palheiro. (Ilustração nossa, 2016).

A cobertura do palheiro, apesar de já destruída, depreendeu-se que era de duas águas e funcionava com um toro central apoiado nas empenas triangulares do edifício (ilustração 154), enquanto as dos estábulos possuíam apenas uma água muito prolongada que, como já referido, acompanhavam o declive do terreno onde se encontravam – ilustração 155.

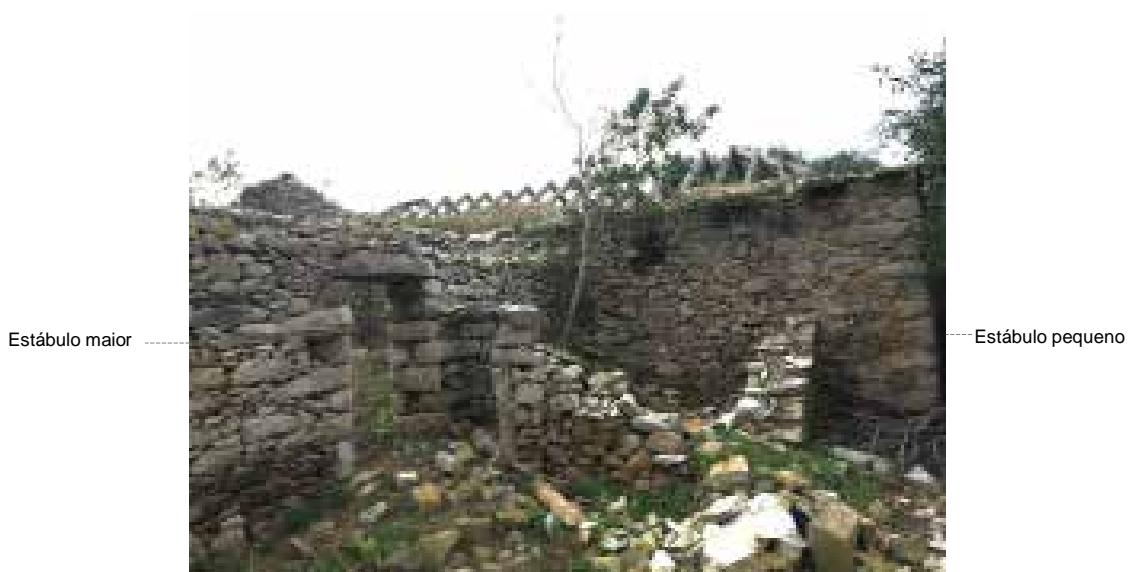
Ilustração 156 – Alçado Norte do estábulo maior e estábulo menor em ruínas. (Ilustração nossa, 2016).

Na fachada Norte – ilustração 156, havia um vão que dava a passagem principalmente, aos animais para o estábulo. No mesmo quadrante, anexado ao conjunto edificado, mais propriamente ao estábulo, existia um segundo estábulo de menores dimensões, em ruínas.

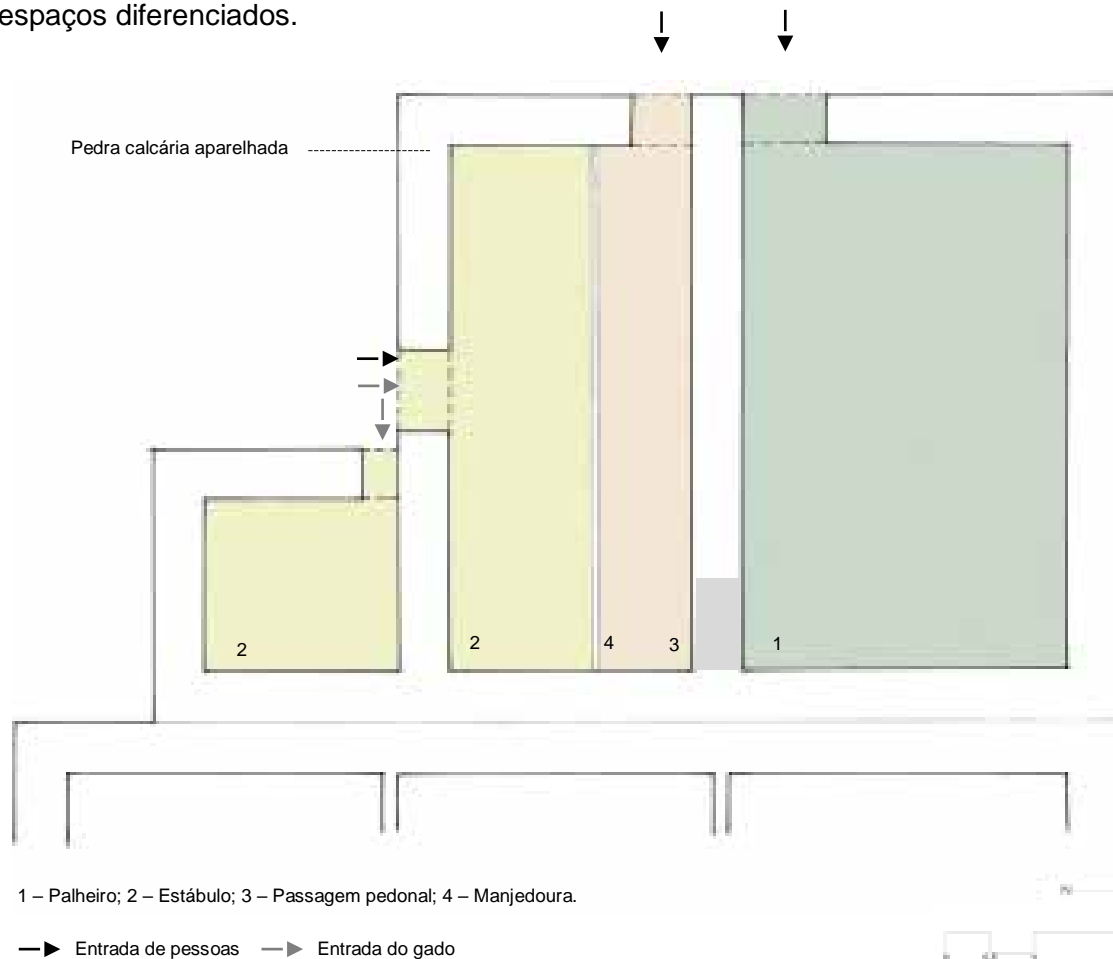
Ilustração 157 – Planta dos espaços e circulação do conjunto edificado do palheiro e estábulo. (Ilustração nossa, 2016).

Apesar dos espaços não funcionarem como um todo, outrora funcionavam como uma unidade a nível do aspecto exterior bem como interior, devido à existência de um vão situado na parede que divide o palheiro do estábulo (referenciado a cinza na planta apresentada posteriormente) e que servia para que se pudesse buscar a palha ao palheiro, e a levá-la para o estábulo através dessa passagem, não havendo necessidade de se deslocar ao exterior. Actualmente esse vão encontrava-se emparedado, demonstrado na ilustração 157, tornando as áreas da palha e gado espaços diferenciados.

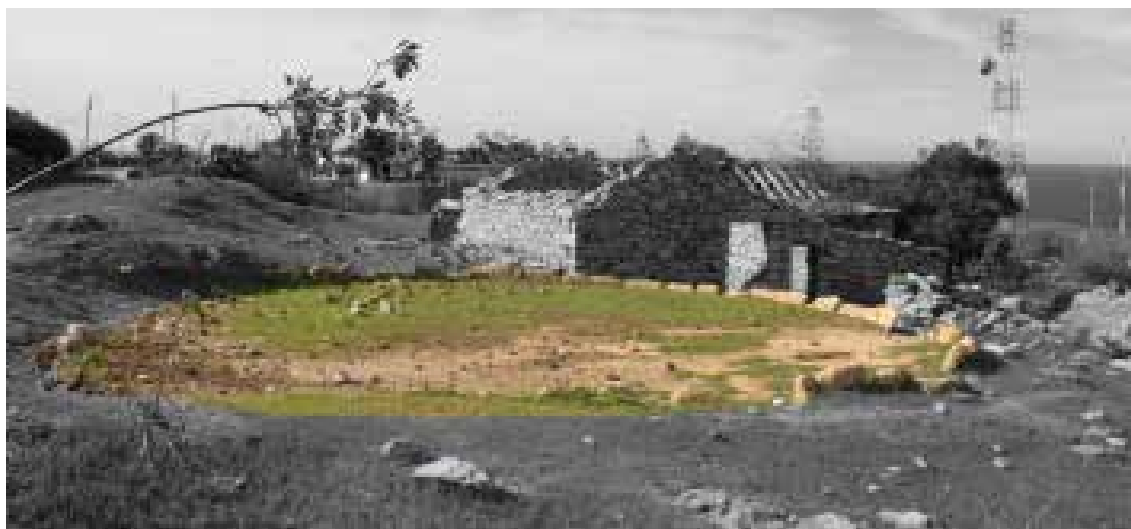
Ilustração 158 – Eira. (Ilustração nossa, 2016).

A eira localizava-se próxima do conjunto edificado e da Estrada Regional n.º 111, distava apenas 2,40 m do palheiro, edificação mais próxima. Era de carácter circular, como é habitual e com, aproximadamente, 9 metros de diâmetro – vide ilustração 158.

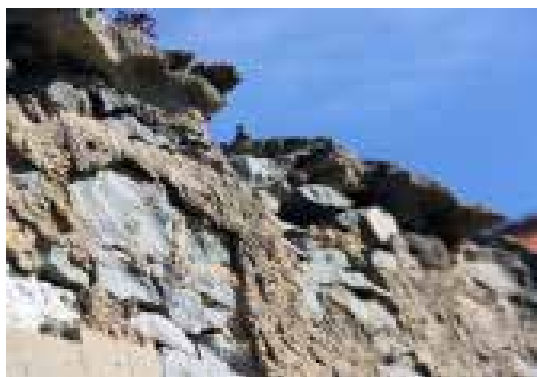
As paredes exteriores da habitação, representadas nas ilustrações 165 e 166, eram de grande espessura e compostas por pedras calcária e, maioritariamente, vulcânica aparelhadas com barro e rebocadas com argamassa granulada de cor amarela. O beiral, como habitual nestas construções, era em pedra.

Ilustração 165 – Parede exterior da habitação e a sua ligação com o beiral. (Ilustração nossa, 2016).

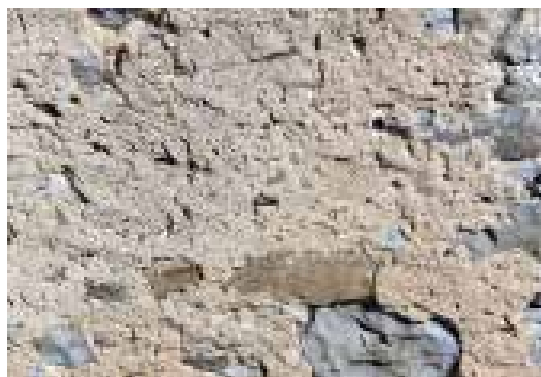
Ilustração 166 – Parede exterior da habitação. (Ilustração nossa, 2016).

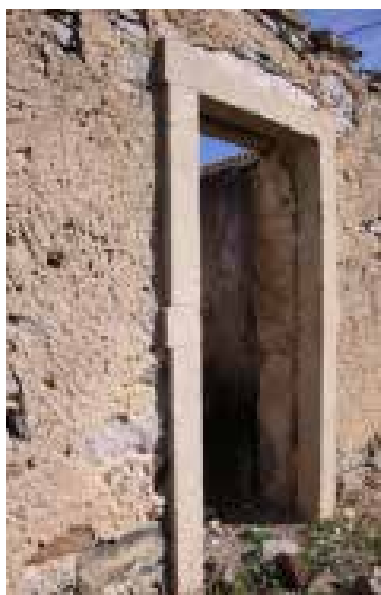
A unidade edificada continha, como recorrente nestas habitações, apenas três vãos na fachada Sul, dita principal: duas portas de entrada, uma em cada extremidade da fachada e uma janela de peito, ao centro. As ombreiras das portas e da janela eram em

pedra lisa e ortogonal, simples, apenas com uns ressaltos para fora dos alinhamentos na parede – ilustrações 167 e 168.

Ilustração 167 – Ombreiras da porta de entrada. (Ilustração nossa, 2016).

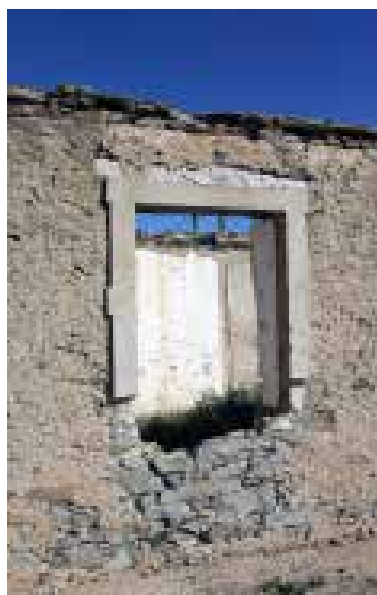
Ilustração 168 – Ombreiras da janela de peito. (Ilustração nossa, 2016).

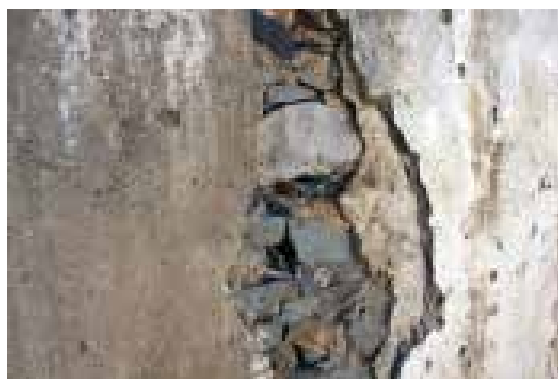
No interior, as paredes da habitação foram rebocadas e pintadas com tinta branca – ilustração 169.

Ilustração 169 – Parede exterior vista pelo interior da habitação. (Ilustração nossa, 2016).

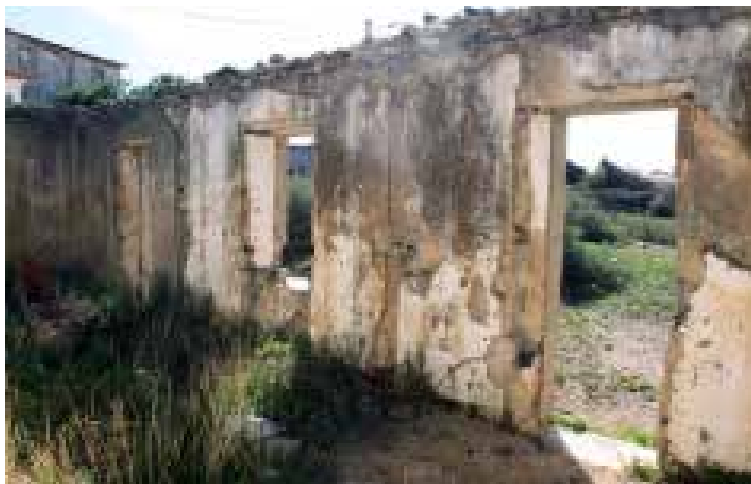
Por se tratar de uma ruína, o interior da edificação estava degradado embora fosse possível identificar os diferentes compartimentos devido às marcas das paredes divisórias – tabiques nas paredes – ilustração 170. O compartimento da cozinha situava-

Ilustração 170 – Vista interior da fachada Sul da habitação. (Ilustração nossa, 2016).

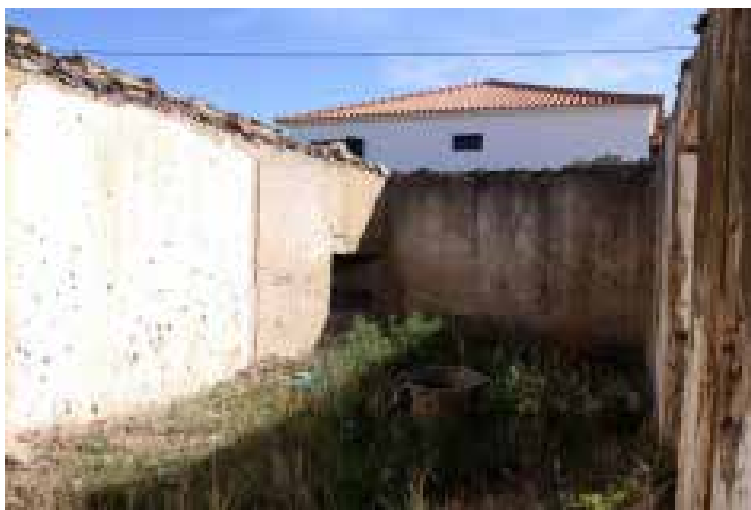
se no lado Este, onde era possível observar o forno – ilustração 171, com acesso ao exterior através do vão mais à direita da fachada (visto do exterior), o quarto de dormir estava posicionado ao centro, como era habitual e o quarto das visitas no lado Oeste da habitação, com acesso ao exterior pelo restante vão.

Ilustração 171 – Vista interior da fachada Norte e Este da habitação. (Ilustração nossa, 2016).

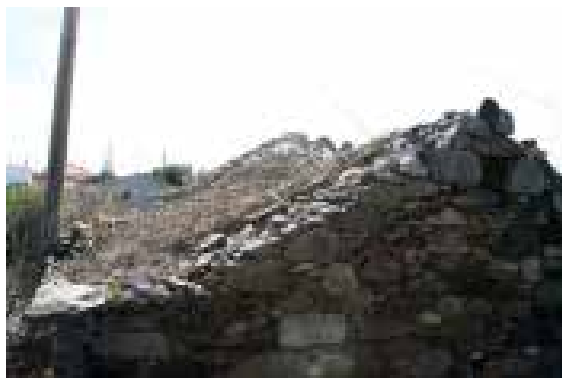
A edificação composta, apenas, pelo palheiro era de carácter rectangular com cobertura de duas águas (apresentada na ilustração anterior). Nesta cobertura foi colocado um toro central de madeira apoiado nas empenas da construção e, embora raro neste tipo de construção, foi colocado um forro de ripas de madeira. Após isso, e como habitual, foram dispostos os caibros de madeira em método de mãos dadas – ilustração 175 – e, perpendicularmente, a camada de tamargueira.

Ilustração 173 – Cobertura do palheiro. (Ilustração nossa, 2016).

Após isso e como acabamento, foram aplicadas as camadas de barro amassado e outra com salão seco, composição apresentada nas ilustrações anteriores.

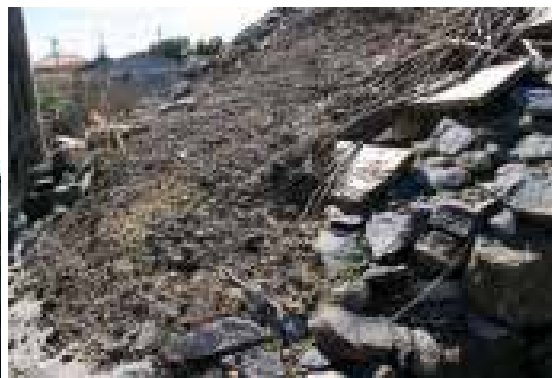
Ilustração 174 – Pormenor da cobertura do palheiro. (Ilustração nossa, 2016).

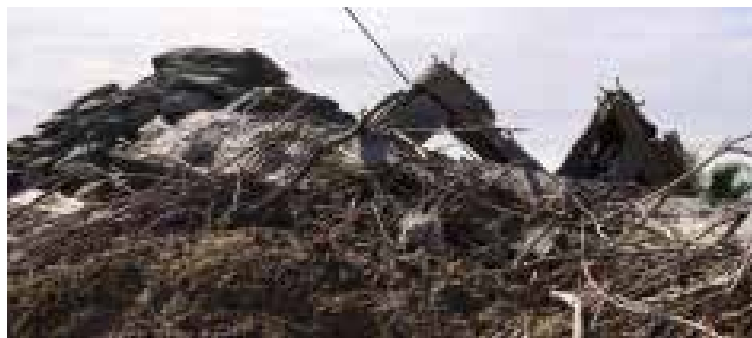
Ilustração 175 – Caibros com método de mãos dadas. (Ilustração nossa, 2016).

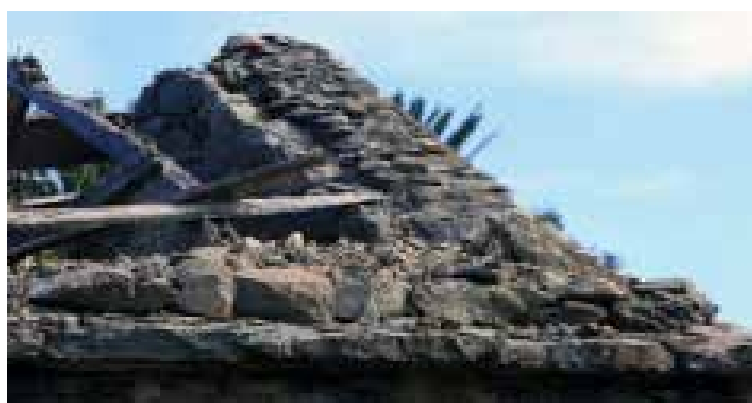
As paredes exteriores desta unidade edificada eram espessas alvenarias de, maioritariamente, pedra vulcânica, material igualmente utilizado para o beiral representado na ilustração 176.

Ilustração 176 – Composição da cobertura e beiral do palheiro. (Ilustração nossa, 2016).

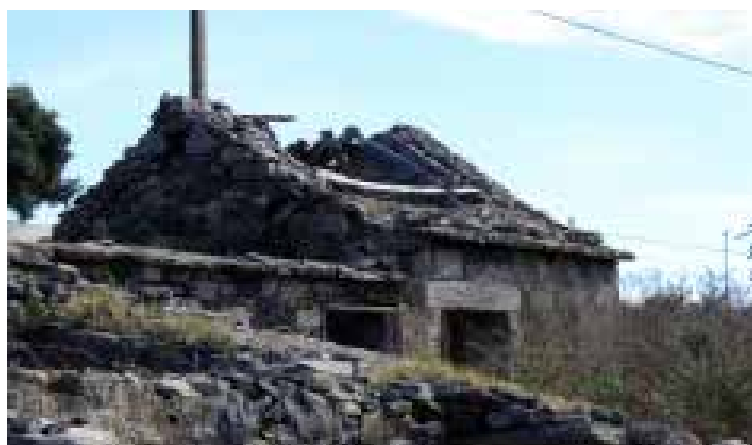
Como apresentado na ilustração 177, este palheiro possuía, apenas, um vão de entrada, localizado na fachada Oeste.

Ilustração 177 – Vista do alçado Oeste do conjunto edificado. (Ilustração nossa, 2016).

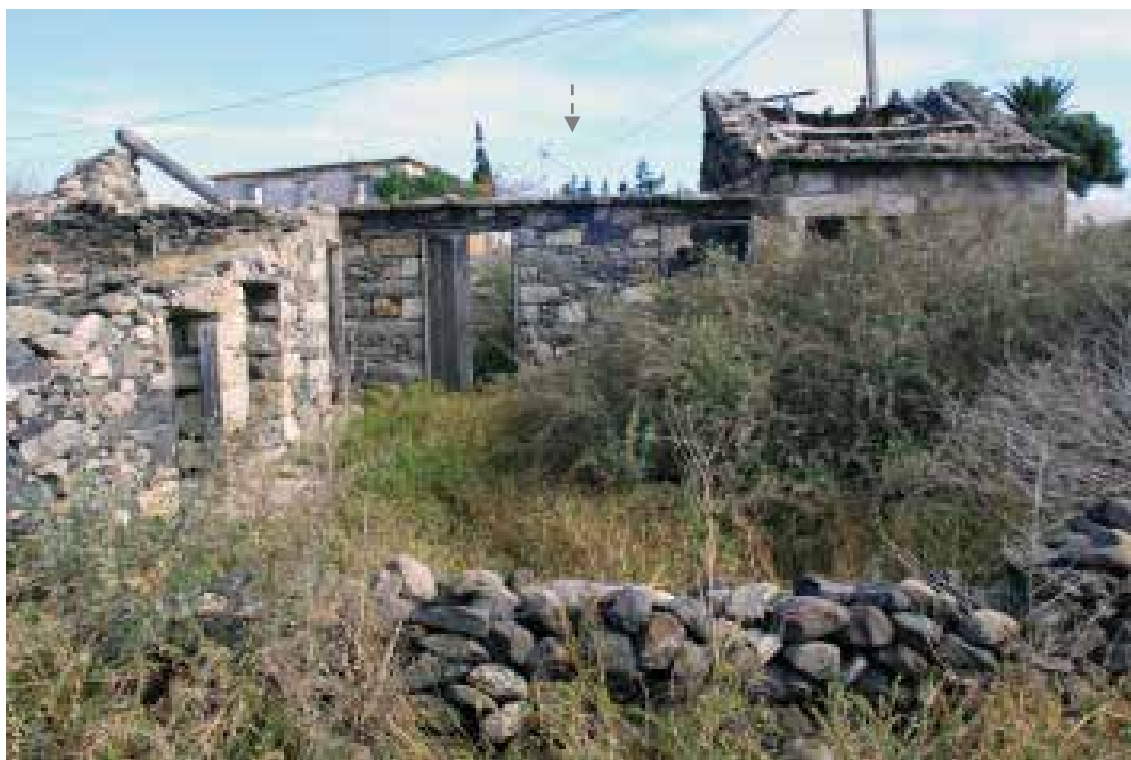
A edificação com um palheiro e um estábulo localizava-se ao centro das duas restantes (do palheiro já analisado e da outra construção), nos mesmos alinhamentos da

construção do palheiro dando a intenção de se trata de, apenas, uma construção – ilustração 178.

Ilustração 178 – Vista Oeste da área edificada. (Ilustração nossa, 2016).

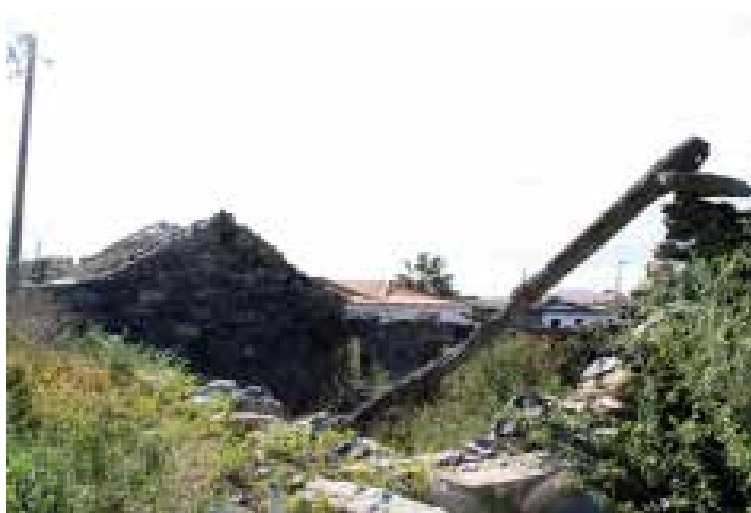
Ilustração 179 – Cobertura da edificação do palheiro e estábulo. (Ilustração nossa, 2016).

O palheiro e estábulo estavam inseridos numa construção com cobertura de duas águas que, devido ao seu elevado estado de degradação, não foi possível perceber se era cobertura de salão com forro de ripas de madeira (como na unidade edificada analisada anteriormente) ou se essa camada não existia, algo mais comum neste género de construções – ilustração 179. As densas paredes exteriores eram de pedra vulcânica

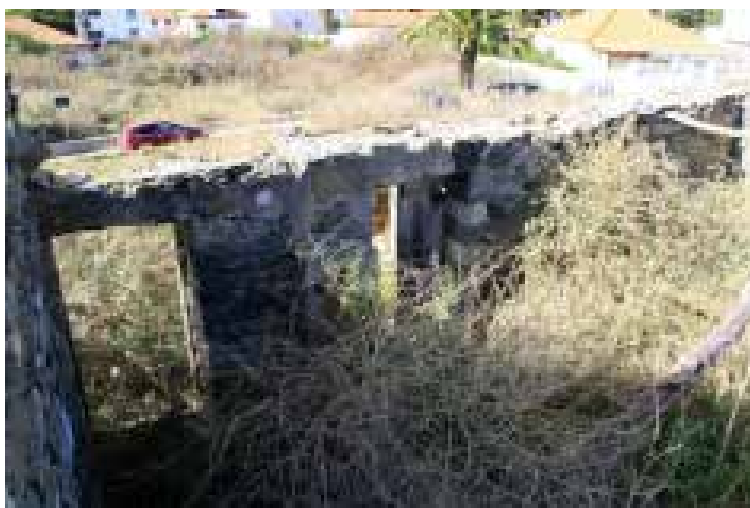
O espaço interior era composto por, como referido anteriormente, um palheiro e um estábulo separados fisicamente pela presença da manjedoura, com um toro de madeira por cima com o objectivo dos animais não conseguirem passar para a zona da palha.

A fachada Oeste era composta pelos únicos vãos desta construção (dois), o que estava localizado na posição mais a Norte oferecia acesso ao palheiro, que era o espaço de maiores dimensões e o vão mais a Sul dava passagem ao estábulo – representado à esquerda na ilustração 180.

Ilustração 180 – Interior do palheiro e estábulo. (Ilustração nossa, 2016).

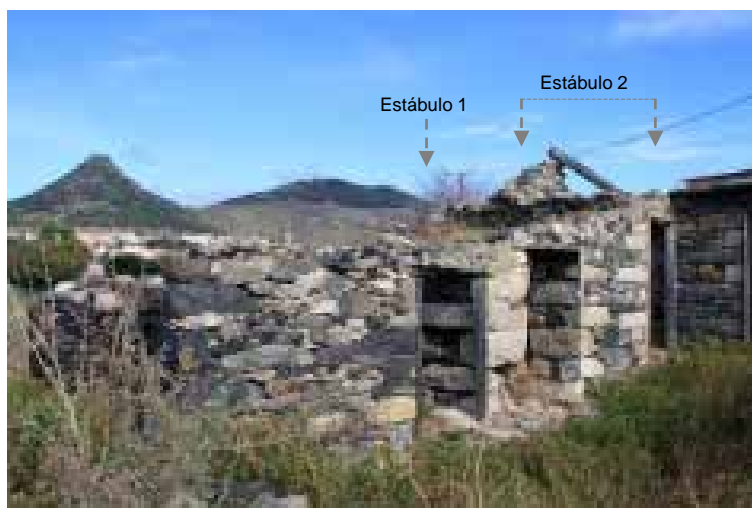
A fachada Sul, representada na ilustração 181, era a principal, onde se localizavam três vãos de entrada para os diferentes compartimentos, em que os dois que se situavam mais a Este, davam acesso a um dos estábulos (estábulo 2 da ilustração) e o vão mais a Oeste, oferecia passagem para o outro estábulo (estábulo 1 da ilustração).

Ilustração 181 – Fachada Sul dos estábulos. (Ilustração nossa, 2016).

Embora destruída, a cobertura desta construção era de uma água muito prolongada. As paredes exteriores eram de grande espessura e compostas por dois tipos de pedra entre os quais a pedra calcária e, maioritariamente, pedra vulcânica, aparelhadas à vista, como é possível observar na ilustração 182 bem como na anteriormente apresentada. As caixilharias dos vãos, como era habitual neste tipo de construções, eram de madeira de baixa qualidade.

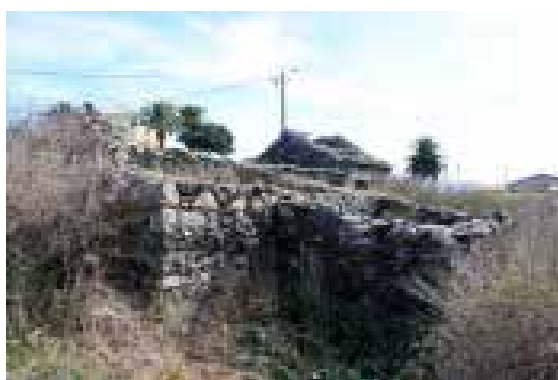
Ilustração 182 – Alçados Oeste e Norte dos palheiros. (Ilustração nossa, 2016).

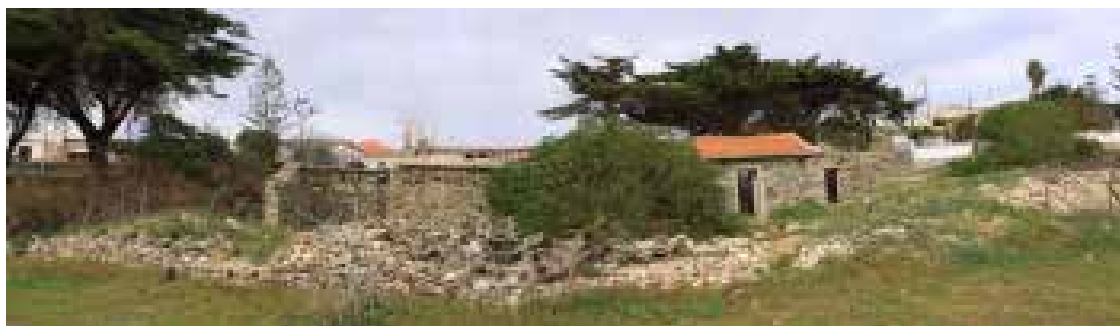
Este é um caso distinto dos anteriormente abordados pelo facto de, como é visível na ilustração 186, tratar-se de uma habitação mais recente com cobertura de telha e algumas alterações na fachada em relação às casa de salão, que provavelmente surgiu num momento de transição entre as típicas casas vernáculas da ilha e as casas da idade moderna.

Ilustração 186 – Fachada Sul do conjunto edificado do caso de estudo 4. (Ilustração nossa, 2016).

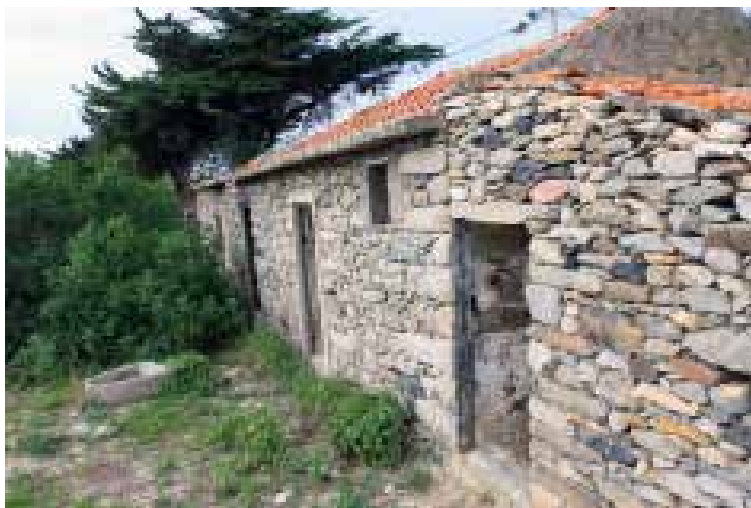
Ilustração 187 – Fachada Sul da habitação. (Ilustração nossa, 2016).

A fachada Sul desta construção – ilustração 187 – continha somente dois vãos de entrada e uma pequena janela, sendo que as restantes fachadas são cegas – característica das casas de salão como tem sido demonstrado. As duas portas de uma só folha possuíam caixilharia, embora de pouca qualidade, e soleia, à cota da qual funcionava o piso interior. Apenas uma das portas de entrada, que permitia o acesso ao compartimento de quarto de dormir e sala de entrada, possuía ombreira e lumieira em cantaria, de pequena espessura, ortogonais e sem quaisquer ornamentos.

A composição desta fachada – Sul, não deve ter sido planeada a nível estético visto que a janela não seguia qualquer alinhamento em relação aos vãos de entrada, o que ocorria nas casas de salão.

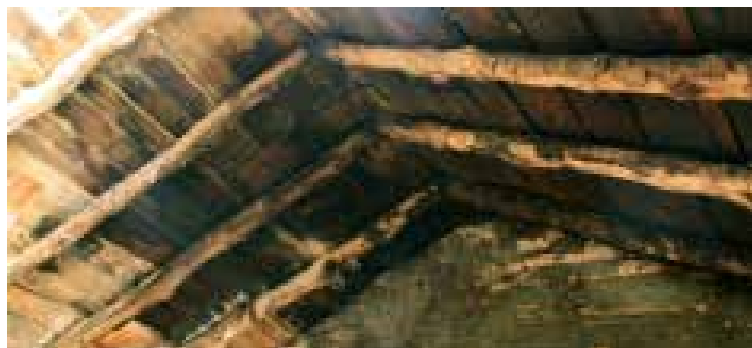
A cobertura possuía duas águas composta por um toro central de madeira ao qual foram apoiados os caibros dispostos no sentido vertical a 45 graus e método de mãos dadas, e a uma distância considerável entre os mesmos. Posterior e perpendicularmente, foi colocado um forro de ripas de madeira – ilustração 188 e no sentido oposto, uma camada de tamargueira.

Ilustração 188 – Vista interior da cobertura de salão com telha. (Ilustração nossa, 2016).

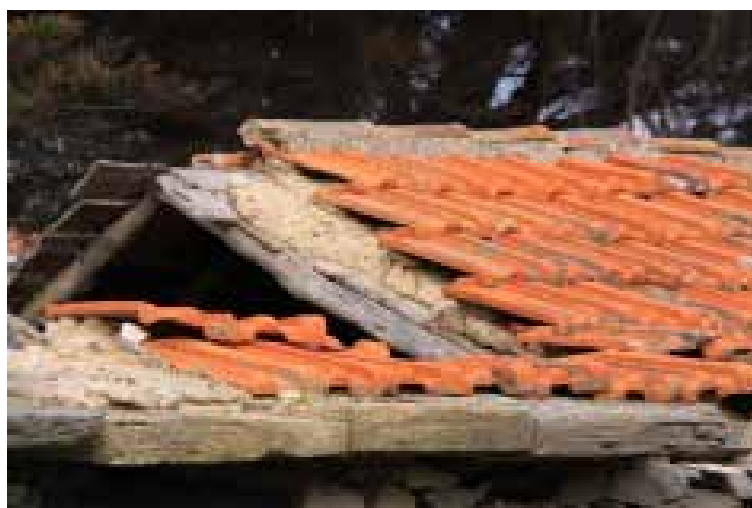
De seguida, foram colocadas as camadas de barro amassado e salão seco, tal como nas restantes coberturas das casas de salão. Para finalizar, colocaram as telhas de cerâmica por fileiras dando a imagem, pelo exterior, de se tratar de uma cobertura convencional de telha – ilustração 189.

Ilustração 189 – Vista exterior da cobertura de salão com telha. (Ilustração nossa, 2016).

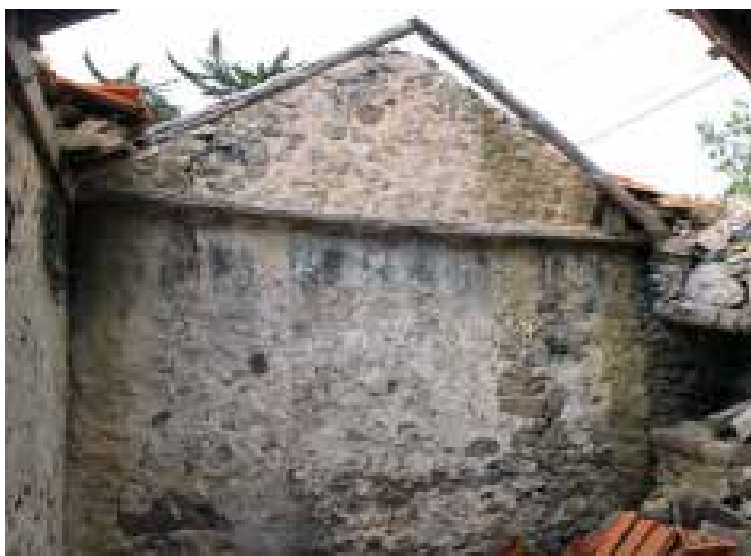
Interiormente, a organização espacial da habitação era elementar, sendo composta por apenas duas divisões: a cozinha e a sala de entrada, onde eram recebidas as visitas nesta última. A cozinha, representada na ilustração 190, possuía um forno localizado na fachada Norte – ilustração 191, e o seu acesso ao exterior era realizado pelo vão mais a Oeste, na fachada Sul da habitação. A outra divisão era de grandes dimensões, com

Ilustração 190 – Cozinha. (Ilustração nossa, 2016).

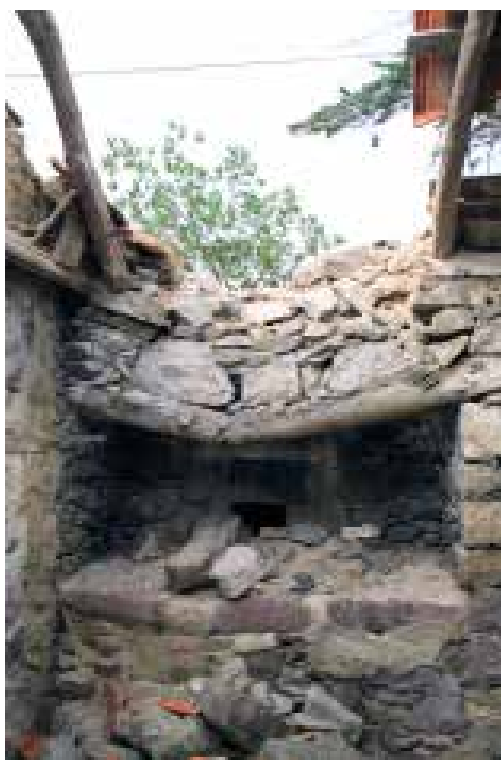
Ilustração 191 – Forno da cozinha. (Ilustração nossa, 2016).

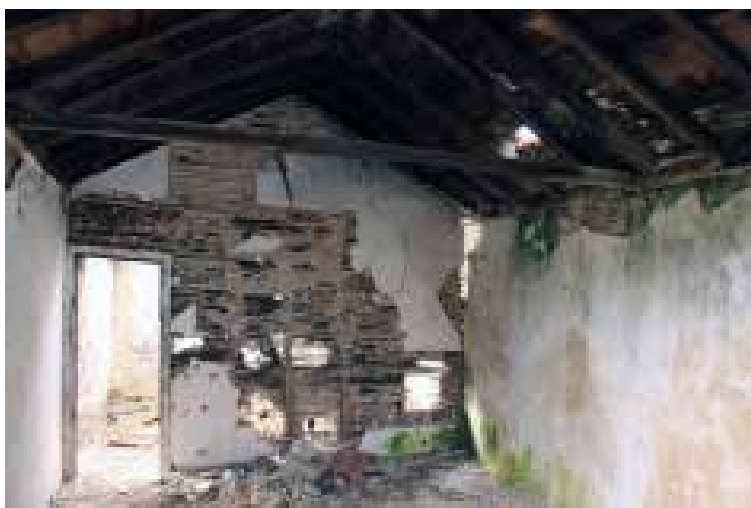
A circulação entre a cozinha e a sala de visitas realizava-se por um vão, localizado junto à fachada Sul, na parede divisória – tabique – composta por troncos na vertical, um forro de canaveira, na horizontal e, posteriormente, reboco e acabamento prolongado pelo

desnível até à cumeeira da cobertura, como se encontra apresentado na ilustração seguinte.

Ilustração 192 – Sala de entrada. Parede divisória entre esse compartimento e a cozinha. (Ilustração nossa, 2016).

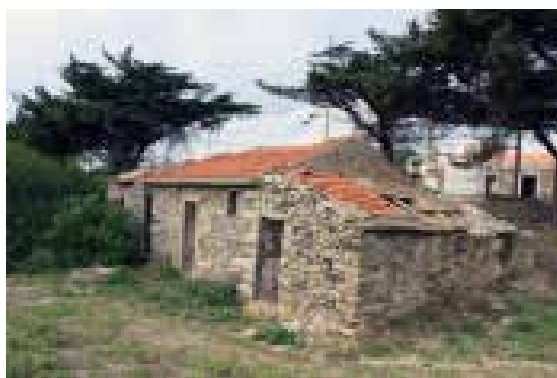
Como é visível na ilustração 193, a fachada Sul do anexo possuía um único vão com padieira de pedra e ausência de ombreiras, bem como caixilharia de madeira de baixa qualidade.

Ilustração 193 – Anexo e restante área edificada. (Ilustração nossa, 2016).

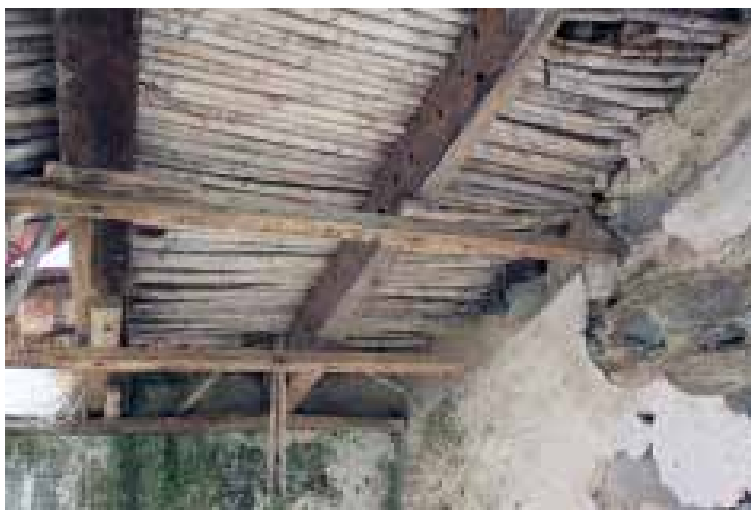
colocados toros de madeira distanciados uns dos outros. Perpendicularmente os caibros e, ao invés da utilização do forro de ripas de madeira como usado nas casas de salão, foi colocado um forro de canaveira, ortogonalmente aos caibros, como é visível na ilustração 194. De seguida e conforme o procedimento das outras coberturas, foi colocada a tamargueira e as camadas de barro amassado e salão seco. Para finalizar, e como acabamento, são observadas as fileiras de telha cerâmica – ilustração 195.

Ilustração 194 – Vista interior da cobertura de salão com canaveira e telha. (Ilustração nossa, 2016).

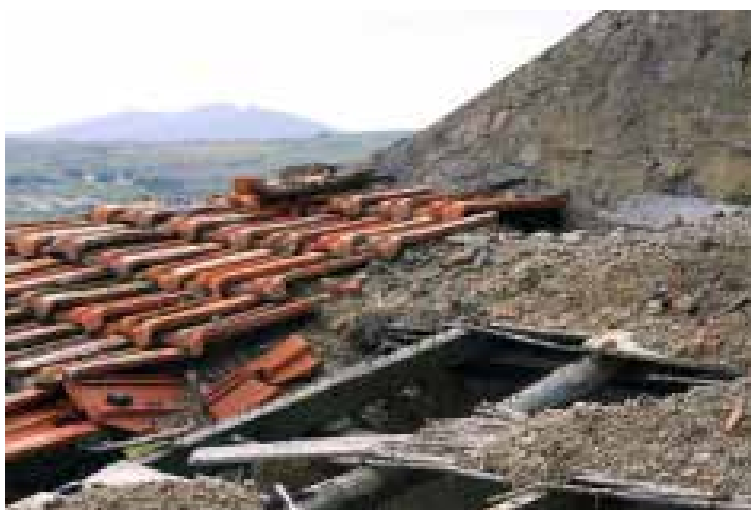
Ilustração 195 – Vista exterior da cobertura de salão com canaveira e telha. (Ilustração nossa, 2016).

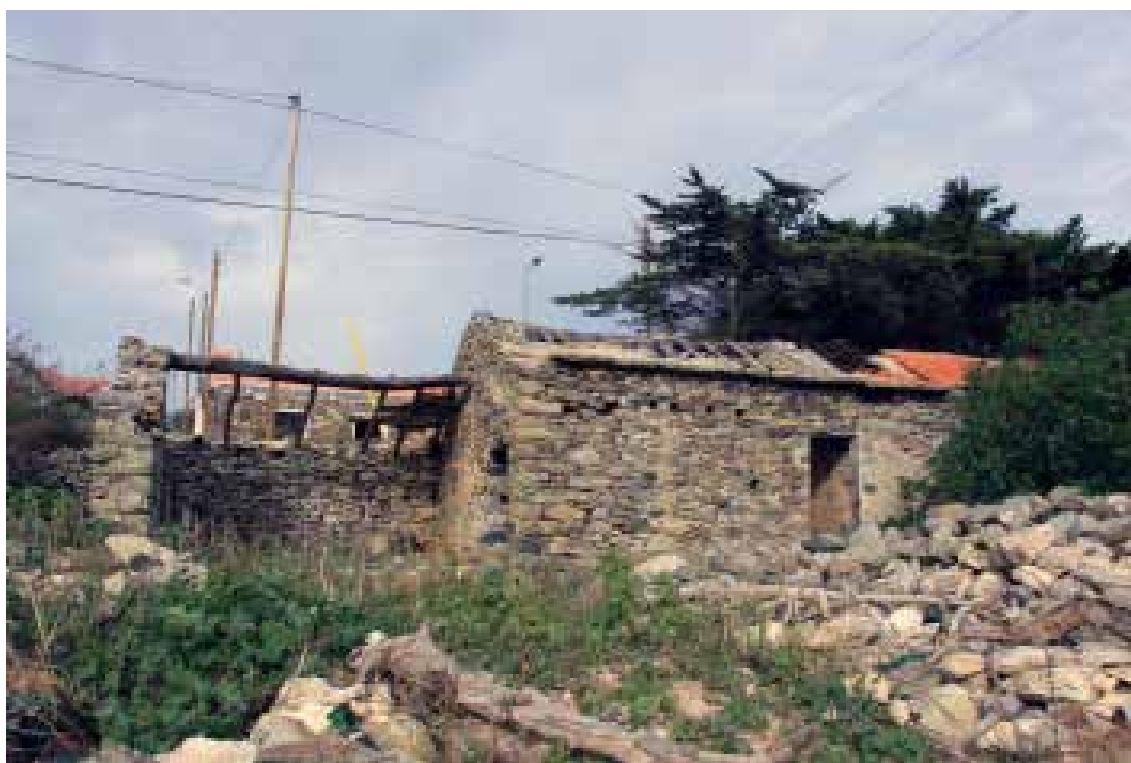
Como é visível na ilustração 196, as paredes exteriores eram de pedras calcária e vulcânica, de grande espessura e sem qualquer tipo de acabamento, como era usual nos palheiros e estábulos. O vão existente na fachada Sul, que oferecia acesso do exterior ao interior do compartimento do gado, era de uma folha e caixilharia de madeira de reduzida qualidade.

Ilustração 196 – Fachada Sul do palheiro e estábulo. (Ilustração nossa, 2016).
