**A Ilha do Porto Santo : as casas de salão e a sua preservação como construções de interesse patrimonial e cultural**

Faculdade de Arquitectura e Artes

Mestrado Integrado em Arquitectura

**A Ilha do Porto Santo: as casas de salão e a sua preservação como  
construções de interesse patrimonial e cultural**

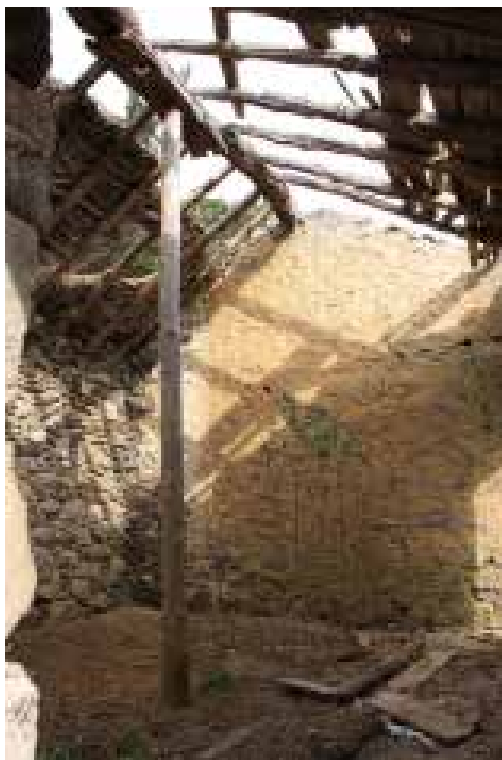
A cobertura da edificação que se mantinha estável, era de duas águas com um toro central de madeira apoiado nas empenas da construção. Como já foi explicado anteriormente, foram colocados os caibros perpendicularmente em ângulo de 45 graus e, por se tratar de uma construção pobre destinada ao gado, não foi colocado o forro de madeira. Sendo assim, posteriormente foi colocada a feitaira no sentido oposto, visível pelo interior – ilustrações 197 e 198 e, para finalizar, as camadas de barro amassado e de salão seco.

Ilustração 197 – Vista interior da cobertura do palheiro e estábulo. (Ilustração nossa, 2016).

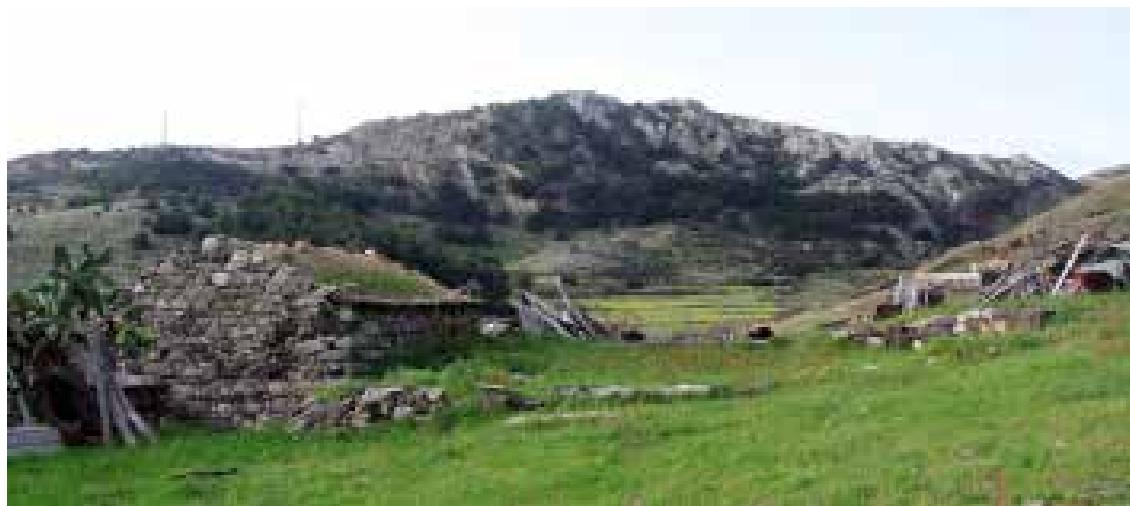
Ilustração 202 – Vista Este da edificação do palheiro e estábulo do caso de estudo 5. (Ilustração nossa, 2016).

Tratava-se de um conjunto edificado constituído por um palheiro e dois estábulos, situado na zona Sul da ilha, mais especificamente na Serra de Fora, com as coordenadas 33° 4' 32" N 16° 18' 50" W – ilustrações 200 e 201. Estava inserido num terreno de configuração pouco definida, numa encosta declivada para o quadrante Sul, embora a eira tenha sido realizada numa área plana – ilustração 202.

Atendendo a eira estae socalcada em relação à edificação (encontravam-se em cotas diferentes) o seu acesso só era possível através da via pública ou por um percurso a Este do terreno, resultante de um vão da edificação localizado na fachada desse mesmo quadrante, percurso este visível na ilustração apresentada anteriormente.

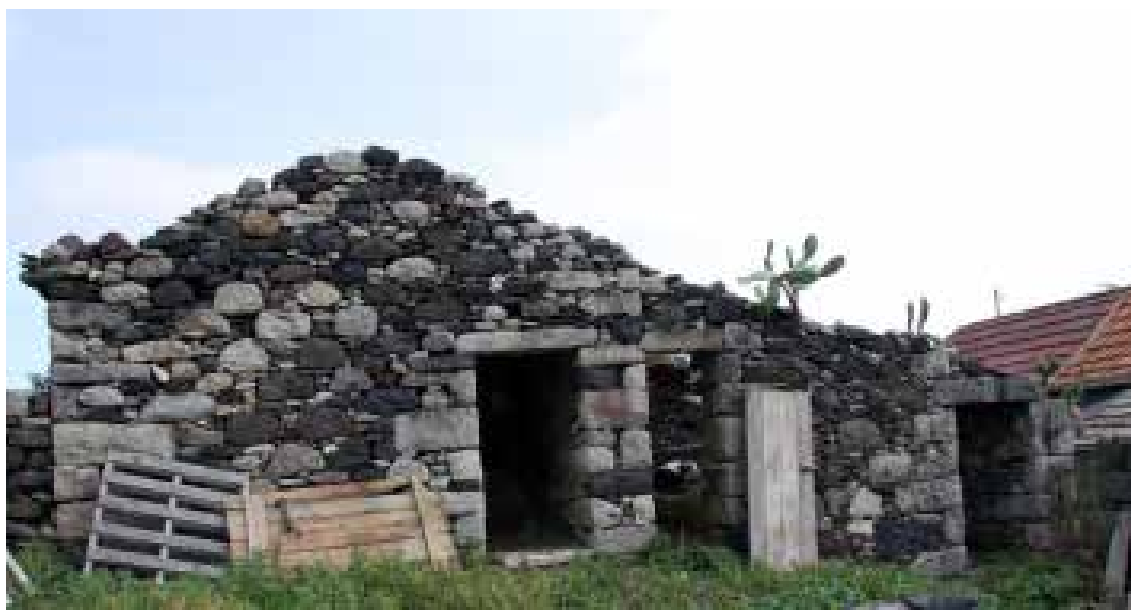
Esta detinha quatro vãos de entrada, no seu total, para os diferentes espaços, em que um deles localizava-se na fachada Este e os restantes na fachada Oeste, fachada seguidamente ilustrada.

Ilustração 203 – Fachada Oeste do conjunto edificado do palheiro e estábulo. (Ilustração nossa, 2016).

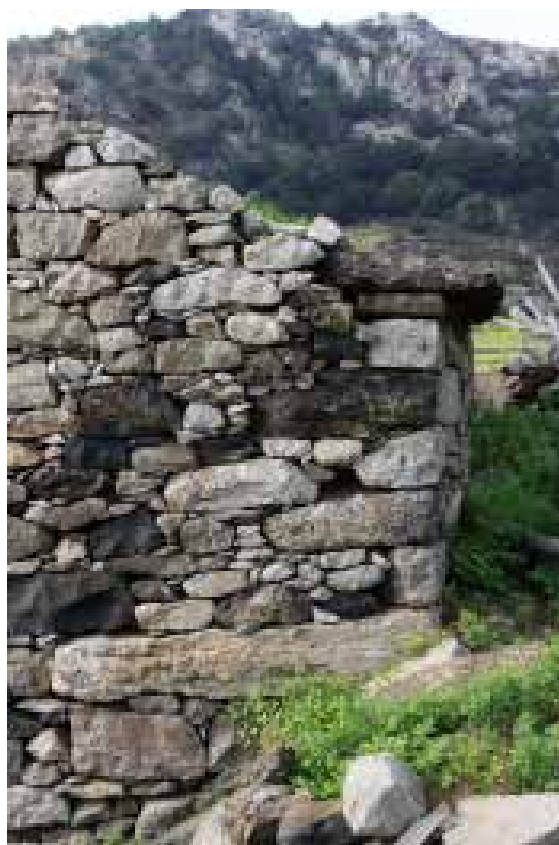
Como é recorrente neste género de construções rurais, as paredes da construção, composta pelo palheiro e dois estábulos, tinham 0,45 m de espessura e eram compostas por pedra calcária (de tom mais claro) e pedra vulcânica (de cor escura) aparelhadas sem acabamento, sendo visível o material que compunha as mesmas.

Ilustração 204 – Parede exterior da edificação composta pelo palheiro e estábulo – Fachada Este. (Ilustração nossa, 2016).

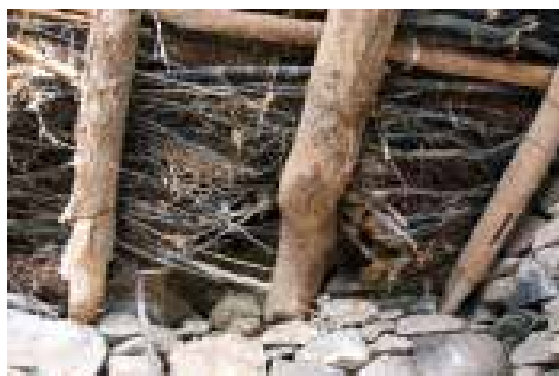
Tratando-se de duas edificações com coberturas individuais, a que correspondia à unidade de maiores dimensões era de duas águas, como habitual neste género de construções e a outra, de uma água. A sua estrutura era composta por um toro central de madeira, apoiado nas duas empenas da edificação. De seguida, foram colocados os caibros ou barrote de madeira, dispostos com 0,50 m de espaçamento e, perpendicularmente, aplicado um forro de tamargueira, visível pelo interior do espaço.

Ilustração 205 – Caibros e tamargueira da cobertura de salão no interior do palheiro e estábulo. (Ilustração nossa, 2016).

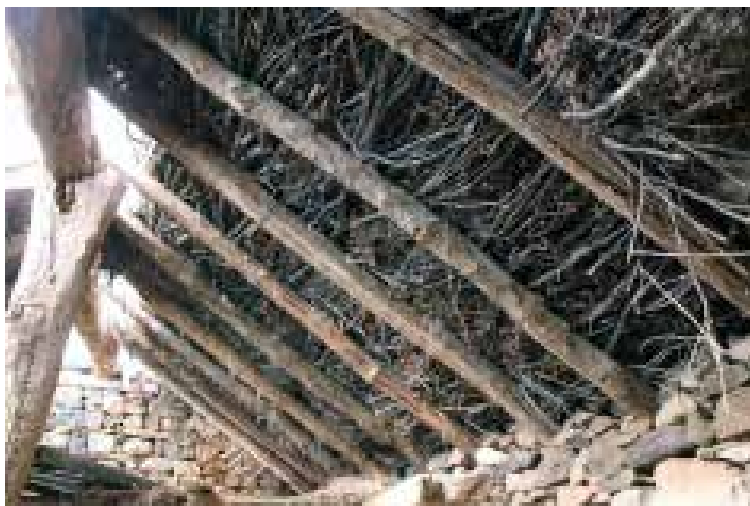
Ilustração 206 – Cobertura de salão no interior do palheiro e estábulo. (Ilustração nossa, 2016).

Posterior à camada de tamargueira, foi colocada uma camada de barro bem amassado e iniciada a fase de colocação da cimalha. Por fim, foi disposto o revestimento espesso de salão seco.

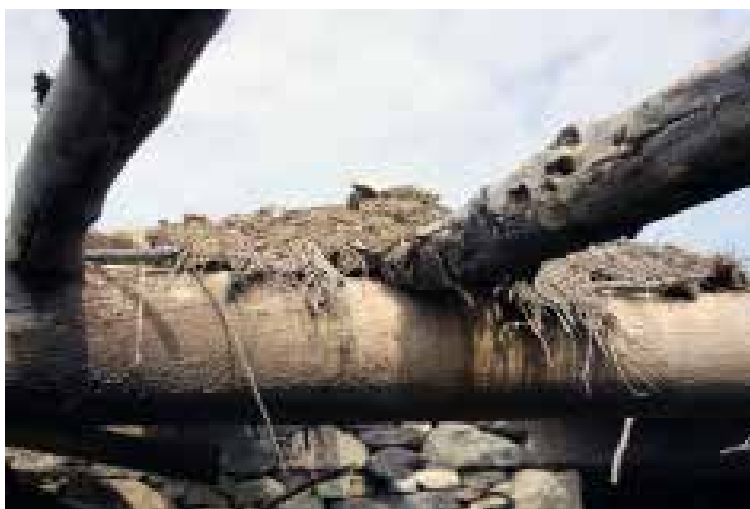
Por sua vez, a cobertura da área edificada de menores dimensões era de apenas uma água prolongada. Esta foi iniciada com a colocação de um toro de madeira, na zona central do tecto, no sentido da inclinação. Sucessivamente, e idêntica à cobertura de duas águas do palheiro, foram colocados os caibros ou barrotes de madeira com cerca de 0,50 m de distanciamento e, posta a tamargueira, perpendicularmente. Por cima, fora aplicada a camada de barro amassado e a de salão seco – ilustração 207.

Ilustração 207 – Pormenor do toro central de madeira e dos caibros da cobertura de salão. (Ilustração nossa, 2016).

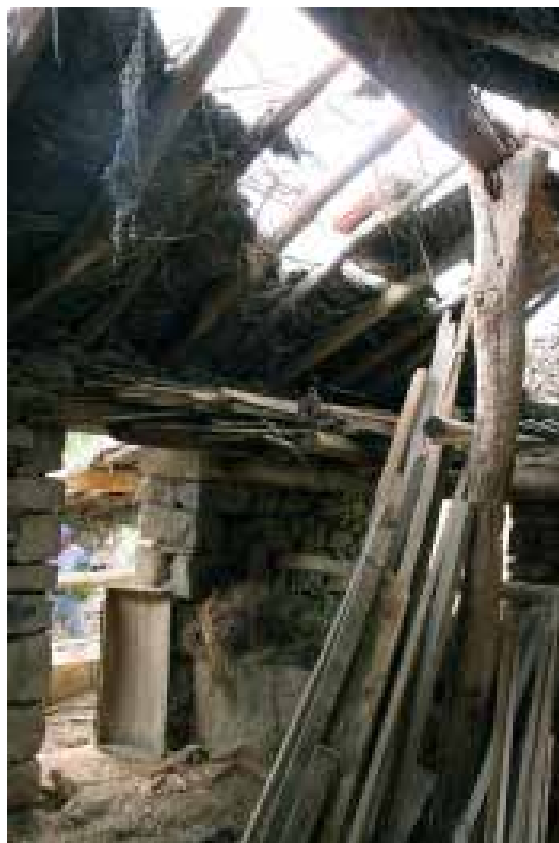
Ilustração 211 – Palheiro. (Ilustração nossa, 2016).

A construção de maiores dimensões para além de possuir o espaço para guardar a palha – o palheiro (ilustração 211) e a zona dos animais, o estábulo, continha igualmente, na zona superior ao estábulo, um compartimento que servia para o agricultor guardar instrumentos de apoio à lavoura bem como outros objectos, visível na ilustração 212.

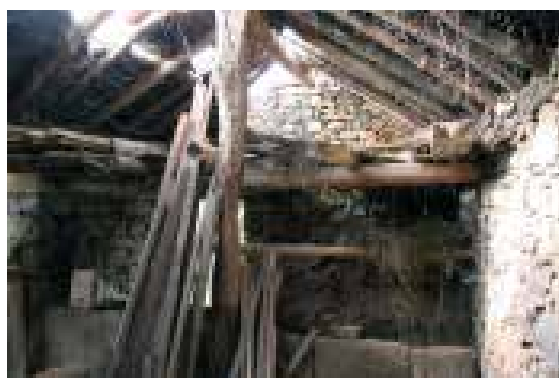
Ilustração 212 – Manjedouras e local de arrumação de produtos de lavoura. (Ilustração nossa, 2016).

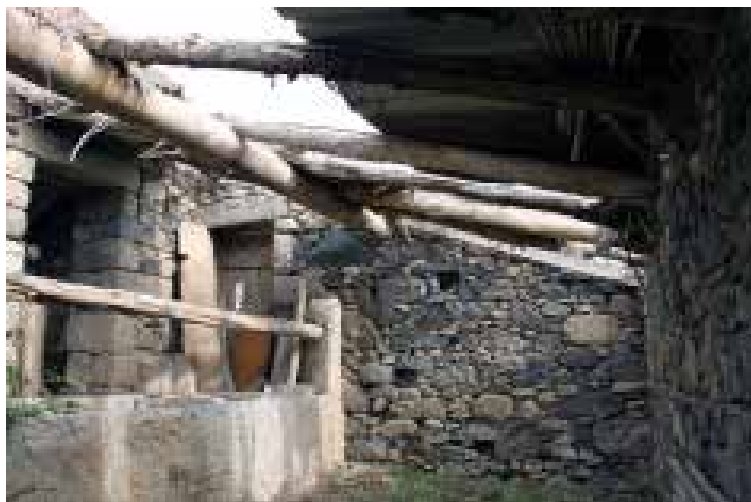
Ilustração 214 – Estábulo. (Ilustração nossa, 2016).

Como é possível observar através do corte longitudinal apresentado na ilustração 213, a construção de menores dimensões composta por um estábulo (área à esquerda no corte) – ilustração 214, funcionava a uma cota inferior à abordada anteriormente. A zona de entrada, ao lado das manjedouras – ilustrações 215 e 216 da página seguinte, encontrava-se a menos 0,20 m, do pavimento da edificação maior (área à direita no corte). O estábulo, apresentado na ilustração seguinte, por sua vez, funcionava a uma cota inferior, menos 0,60 m, em relação ao espaço inicialmente abordado.

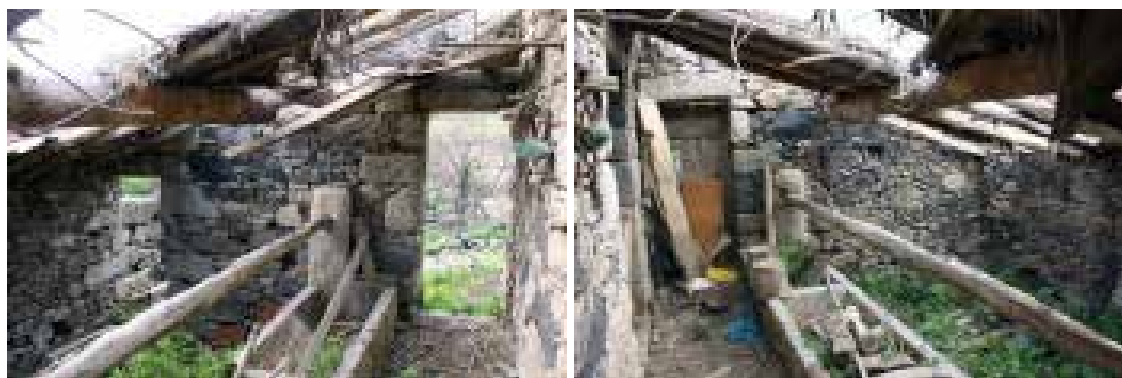
Ilustração 215 – Vista pelo interior da fachada Oeste. Passagem e vãos de entrada do estábulo. (Ilustração nossa, 2016).

Ilustração 216 – Vista pelo interior da fachada Este. Passagem e vão de entrada do estábulo. (Ilustração nossa, 2016).

As manjedouras existentes, à semelhança das visíveis nos outros casos de estudo, também possuíam o toro de madeira por cima das mesmas, com o objectivo dos animais não atravessassem para a zona de passagem, consequentemente, para o palheiro.

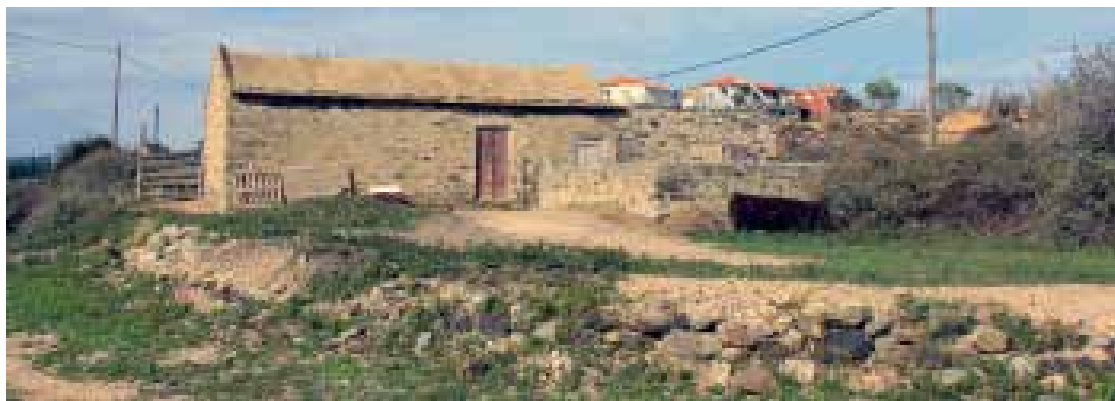
Ilustração 221 – Fachada Sul do palheiro e estábulo. (Ilustração nossa, 2016).

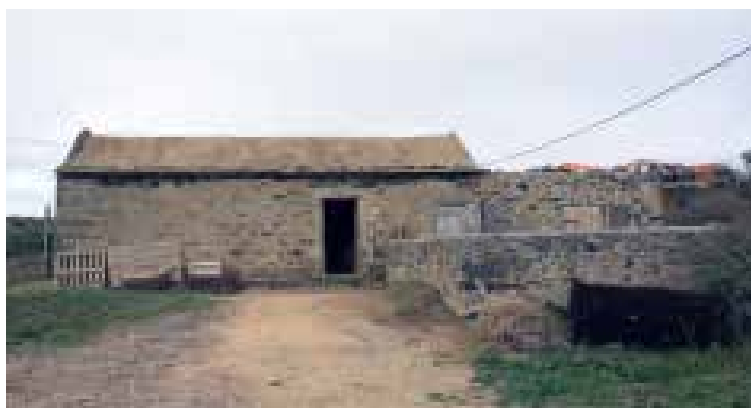
A edificação com palheiro e estábulo localizada mais a Oeste enquanto a restante foi disposta a Este do terreno – ilustrações 222 e 223.

As paredes exteriores, como habitual neste tipo de edificações, eram de larga espessura, compostas por pedra calcária e pedra vulcânica aparelhadas, rebocadas com argamassa granulada cor de areia.

Ilustração 222 – Fachada Sul das edificações. (Ilustração nossa, 2016).

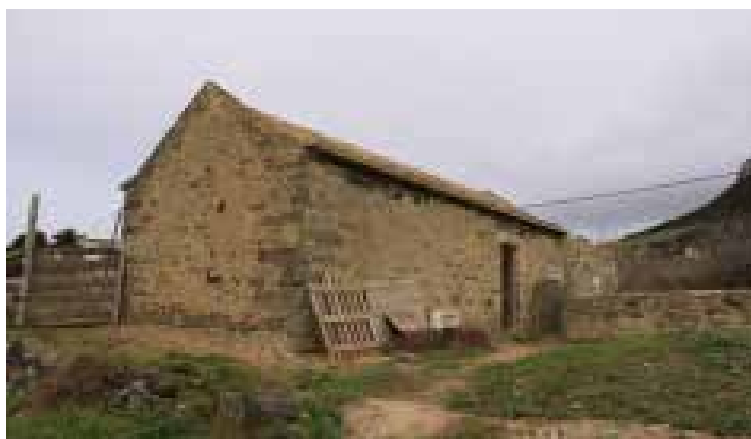
Ilustração 223 – Fachada Oeste e Sul do conjunto edificado. (Ilustração nossa, 2016).

A edificação de maiores dimensões, de carácter rectangular, possuía três vãos, dois de entrada que se situavam na fachada Sul e uma janela, na fachada Norte. Na fachada Sul, o vãos localizado mais a Oeste, permitia o acesso ao palheiro e o restante ao estábulo enquanto na fachada Norte estava posicionada uma janela de peito, de onde se avistava a eira.

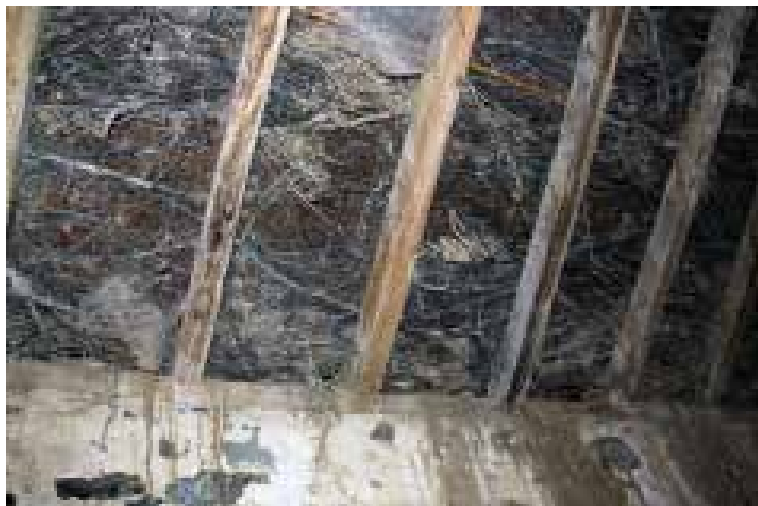
A cobertura da edificação do palheiro e estábulo era de duas águas, com um toro central de madeira apoiado nas empenas. Através das ilustrações 224 e 225 é possível observar a composição desta cobertura, onde eram apoiados os caibros com ângulo de 45 graus sobre o toro de madeira.

Ilustração 224 – Interior da cobertura de salão. (Ilustração nossa, 2016).

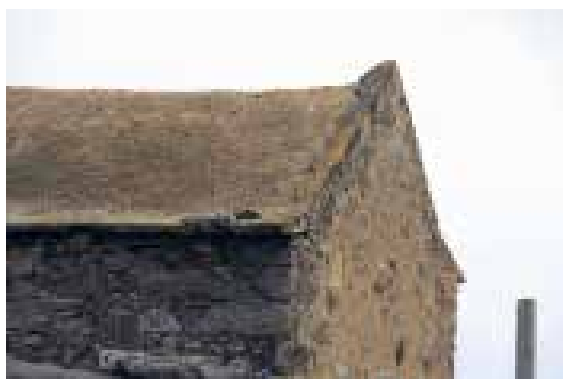
Por cima destes foi colocada a tamargueira bem como as camadas de barro amassado e salão seco – vide ilustração 226. Na ilustração 227, observa-se o crescimento de feno na cobertura, assunto abordado anteriormente nesta dissertação.

Ilustração 226 – Cobertura de salão do palheiro e estábulo. (Ilustração nossa, 2016).

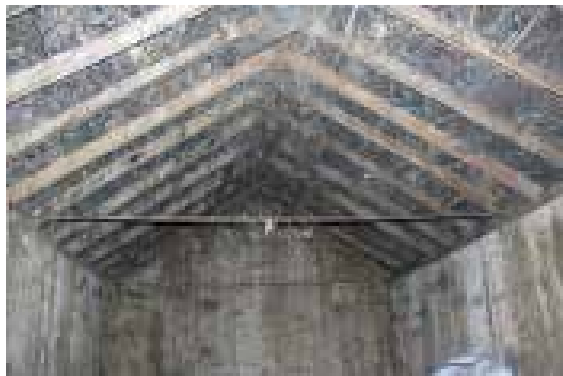
O palheiro, espaço de maiores dimensões, e o estábulo, apresentados nas ilustrações 228 e 229, respectivamente, funcionavam à mesma cota de soleira e eram separados fisicamente, pela existência de manjedouras que ocupavam toda a extensão, de uma parede à outra.

Ilustração 228 – Interior do palheiro. (Ilustração nossa, 2016).

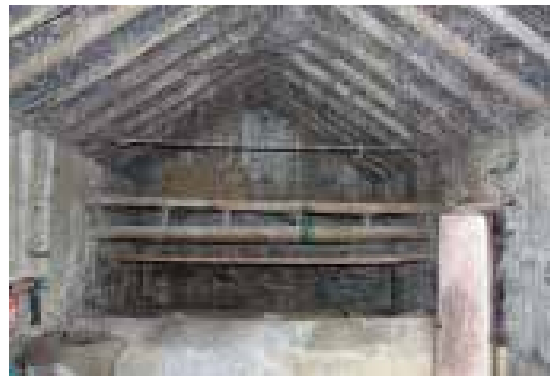
Como era habitual neste tipo de construções, por cima das manjedouras foi colocado um toro de madeira que não permitia a passagem dos animais para a zona da palha – ilustração 229.

Ilustração 229 – Interior do estábulo. (Ilustração nossa, 2016).

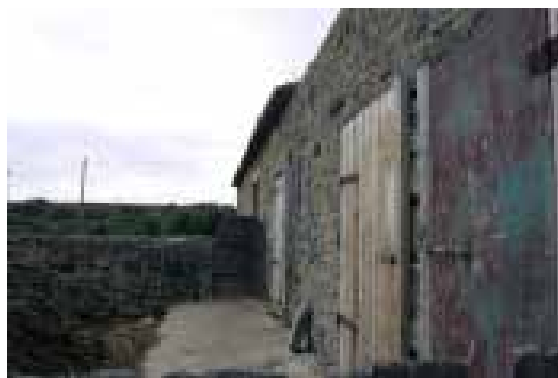
Para além desta, existia uma outra construção de formato quadrangular; esta possuía três vãos de entrada na fachada Sul, representada na ilustração 230, onde se pode adivinhar, que existia um palheiro e um estábulo. O acesso a esta edificação podia ser realizado por um vão de entrada no muro que delimitava o terreno, localizado no quadrante Este – vide ilustração 231.

Ilustração 230 – Vãos de entrada da fachada Sul. (Ilustração nossa, 2016).

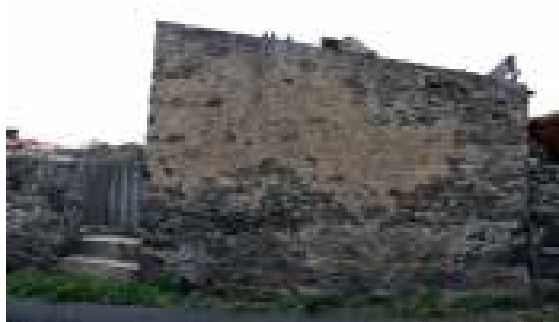
Ilustração 231 – Fachada Este do estábulo. (Ilustração nossa, 2016).

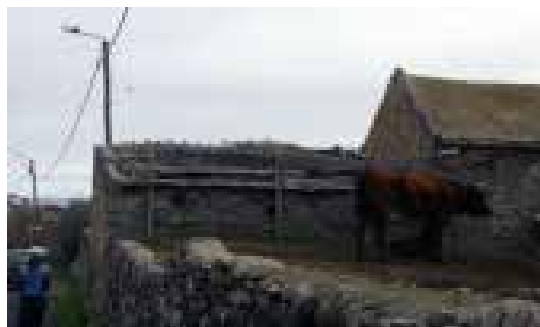
Infelizmente, não nos foi possível visitar o interior desta construção e não era uma boa edificação para estudo pois, a sua cobertura não se adequava aos métodos utilizados na cobertura de salão, uma vez que utilizadas apenas folhas de palmeira, como se observa na ilustração 232.

Ilustração 232 – Fachada Norte do estábulo. (Ilustração nossa, 2016).

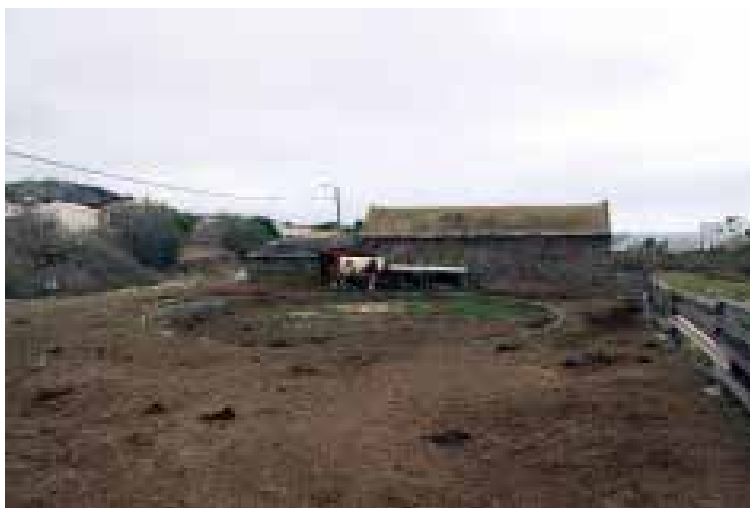
A eira circular, localizava-se próxima do conjunto edificado e entre as Estrada Regional 111 e a Estrada do Aeroporto. Disposta no quadrante Norte em relação à edificação, ainda era utilizada para colocação do gado, como se observa na ilustração 233.

Ilustração 233 – Eira e a sua relação com o conjunto edificado. (Ilustração nossa, 2016).

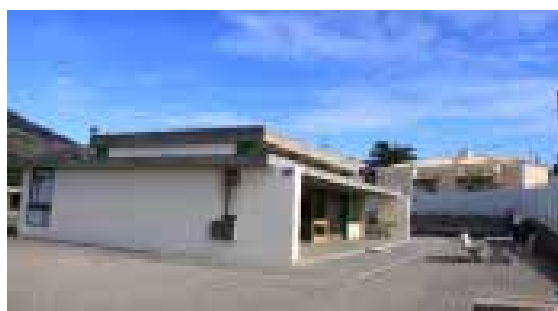
A Escola Primária do Porto Santo, localizada na Rua D. Berta de Moura Teixeira Aguiar, teve a conclusão da obra a 1966 sendo o seu projecto datado de 1959. Em 1963, foi solicitada a elaboração de um refeitório, localizado a Sul da escola (ilustração 240).

Ilustração 240 – Fachadas Norte e Oeste do refeitório da escola primária. (Ilustração nossa, 2016).

“[...] Chorão Ramalho usa o salão sobre as coberturas, o que, para além do efeito plástico que daí resulta, contribui para um isolamento eficaz das lajes de betão [...]” (Mestre, 2001 p. 303) tendo em conta o clima característico da Ilha do Porto Santo.

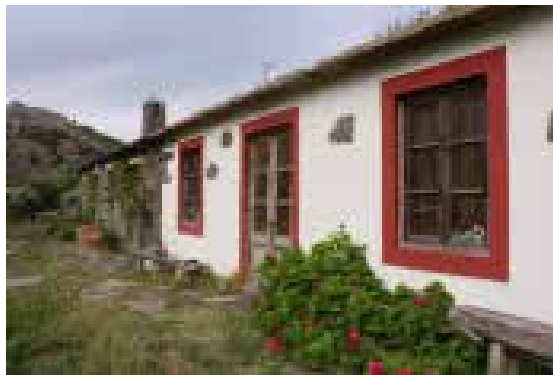
antiga edificação, pertencentes ao gado que eram em pedra aparelhada à vista, foram revestidas com reboco e tinta branca (ilustrações 241 e 242) e as ombreiras foram pintadas num tom avermelhado, fazendo referência às tonalidades originais das ombreiras das casas de salão. Ao lado dessa edificação foi criado, na altura da recuperação, um alpendre para usufruto dos habitantes da mesma.

Ilustração 241 – Fachada principal da edificação (Ilustração nossa, 2016).

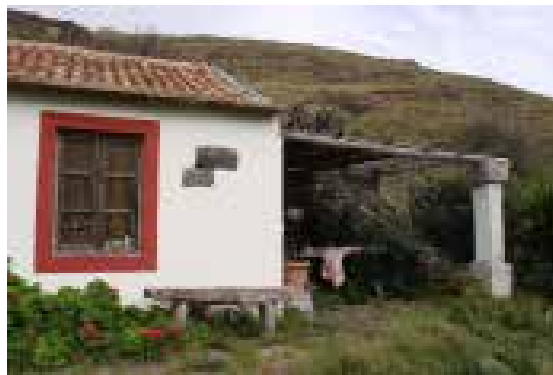
Ilustração 242 – Habitação e alpendre. (Ilustração nossa, 2016).

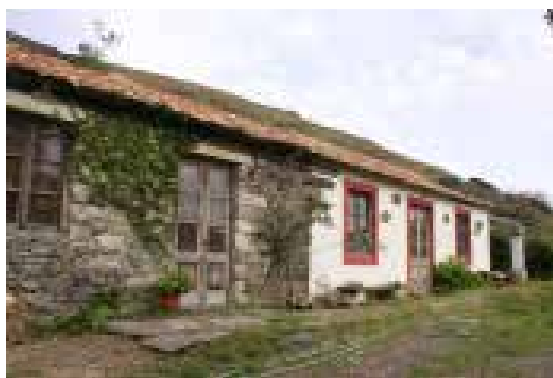
Na antiga habitação, as paredes exteriores revestidas a argamassa amarelada, foram picadas, de maneira a deixar a pedra aparelhada à vista (Ilustração 243 e 244).

Ilustração 243 – Edificação. (Ilustração nossa, 2016).

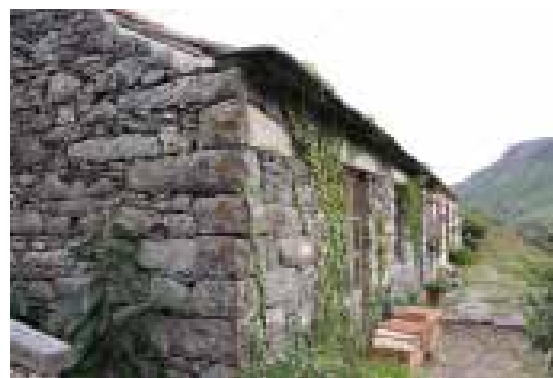
Ilustração 244 – Pormenor da parede (Ilustração nossa, 2016).

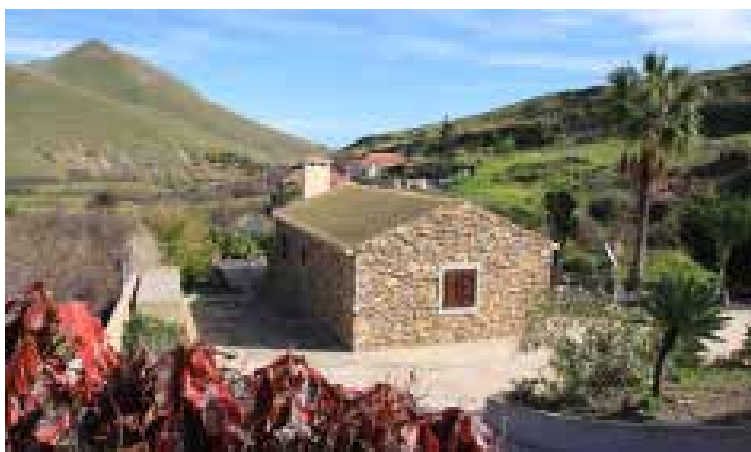
coordenadas 33° 4' 18" N 16° 18' 49" O. Esta edificação possui cobertura idêntica ao salão e paredes exteriores de pedra calcária e vulcânica à vista – ilustração 245.

Ilustração 245 – Edificação com características semelhantes à casa de salão. (Ilustração nossa, 2016).

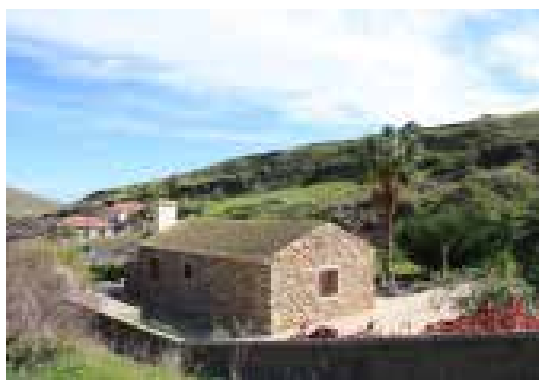
Esta tentativa, na nossa observação, apesar de não retratar a simplicidade arquitectónica característica das habitações vernáculas da ilha – ilustração 246, trata-se de uma imitação de cobertura de salão através da utilização de betão pintado em que, na sua composição, é utilizada mais brita por forma a tornar-se mais texturado – ilustração 247, e as paredes são idênticas às utilizadas antigamente. Trata-se de uma tentativa de adaptação da organização espacial das casas de salão às necessidades da sociedade actual.

Ilustração 246 – Construção recente com cobertura idêntica a salão. (Ilustração nossa, 2016).

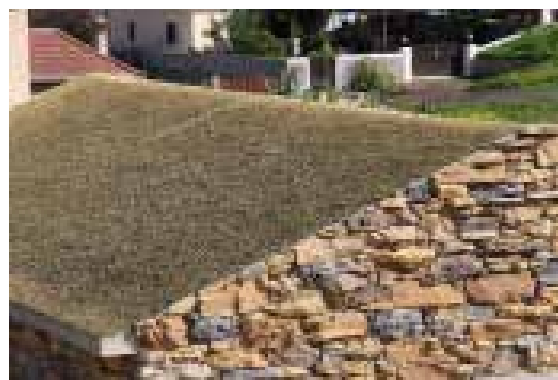
Ilustração 247 – Cobertura de betão idêntica à de salão. (Ilustração nossa, 2016).

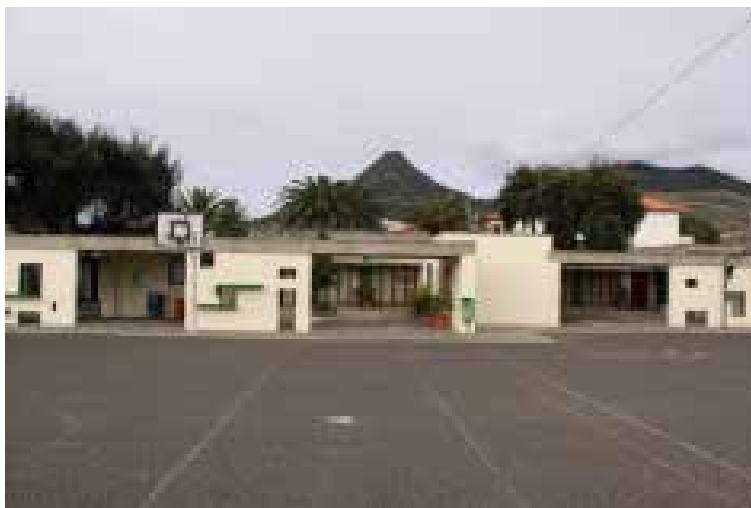
Ilustração 265 – Fachada Sul da Escola Primária do Porto Santo. (Ilustração nossa, 2016).

Apesar de este ser um exemplo de um edifício com cobertura de salão inserido num contexto contemporâneo, esta cobertura já não existe tendo sido colocada uma estrutura em betão “evitando infiltrações e avanço de danos na estrutura e respectiva estabilidade, permitindo uma maior segurança e recuo no estado de degradação que poderia por em causa a segurança dos alunos” (Porto Santo. Câmara Municipal, 2014).

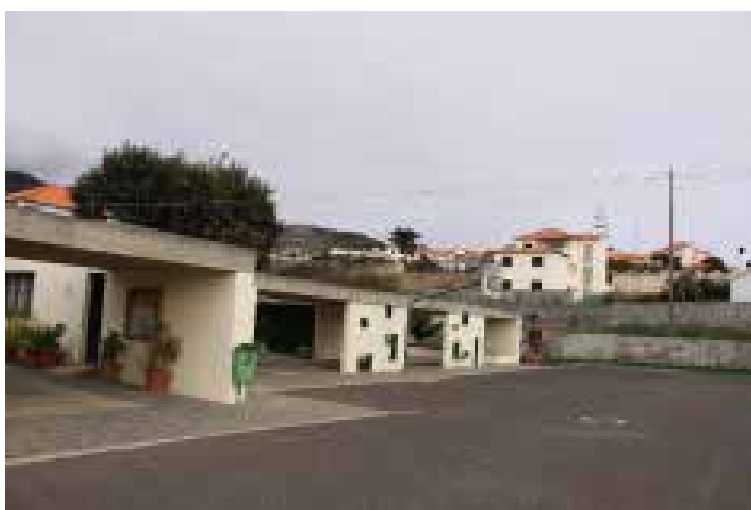
Ilustração 266 – Fachada Sul da Escola Primária do Porto Santo. (Ilustração nossa, 2016).

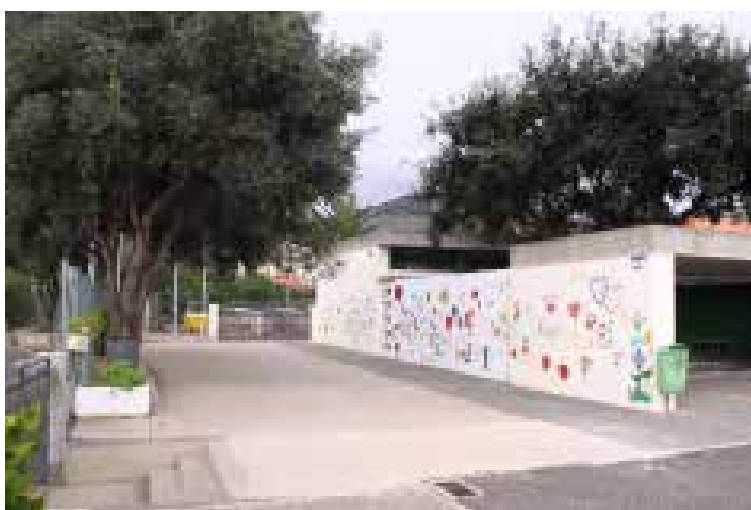
Ilustração 267 – Entrada da Escola Primária do Porto Santo – Fachada Oeste. (Ilustração nossa, 2016).

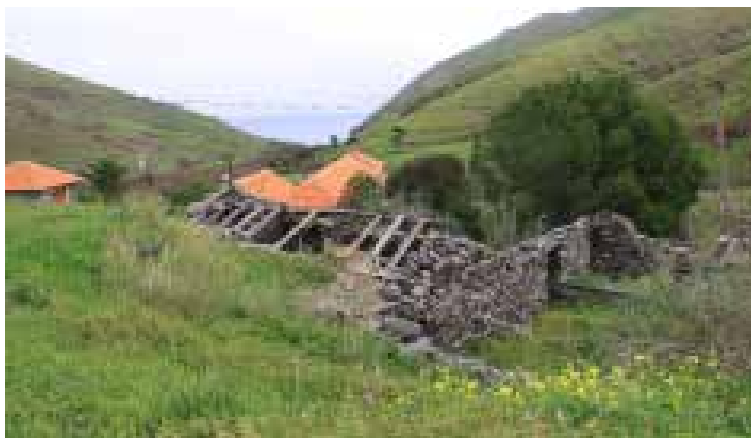
**Ruína 1** – Edificação que era composta por um palheiro e estábulo localizada na Serra de Dentro, com as coordenadas 33° 5' 1" N 16° 18' 24" W, e acesso pela Estrada Regional n.º 111.

Ilustração 268 – Ruína de edificação com cobertura de salão. (Ilustração nossa, 2016).

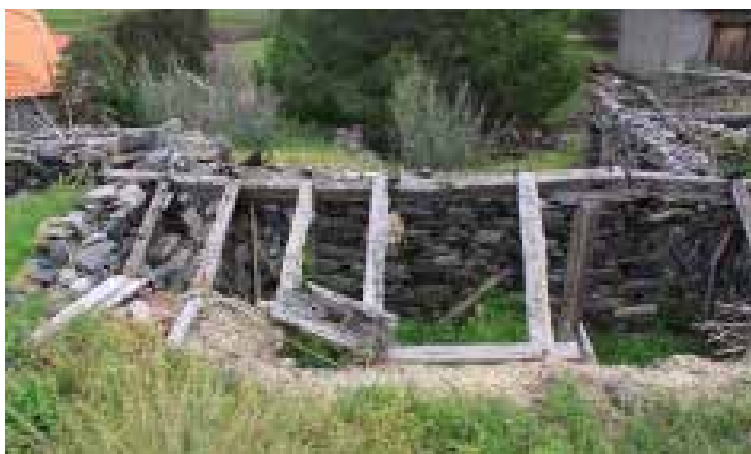
Ilustração 269 – Ruína de edificação. Pormenor dos caibros na cobertura de salão. (Ilustração nossa, 2016).

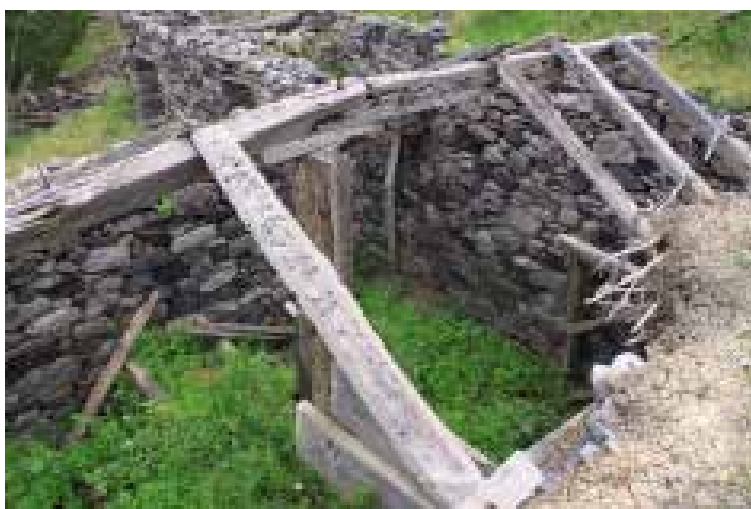
Ilustração 270 – Ruína. Composição da cobertura de salão. (Ilustração nossa, 2016).

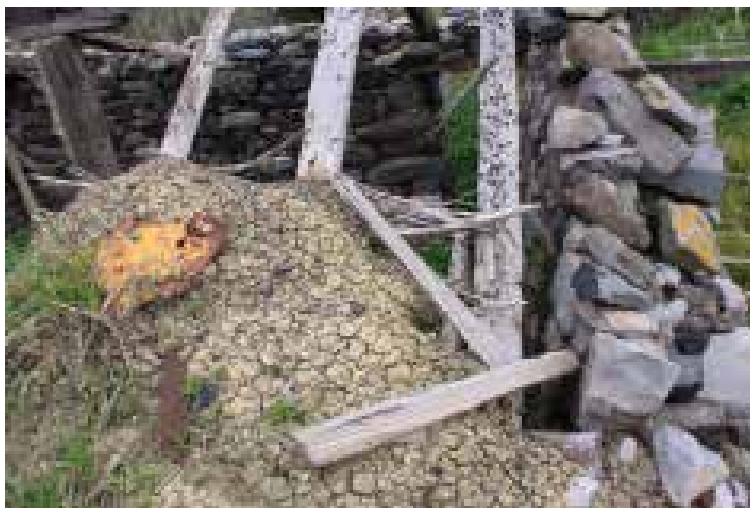
Ilustração 271 – Ruína. Pormenor da cobertura de salão. (Ilustração nossa, 2016).

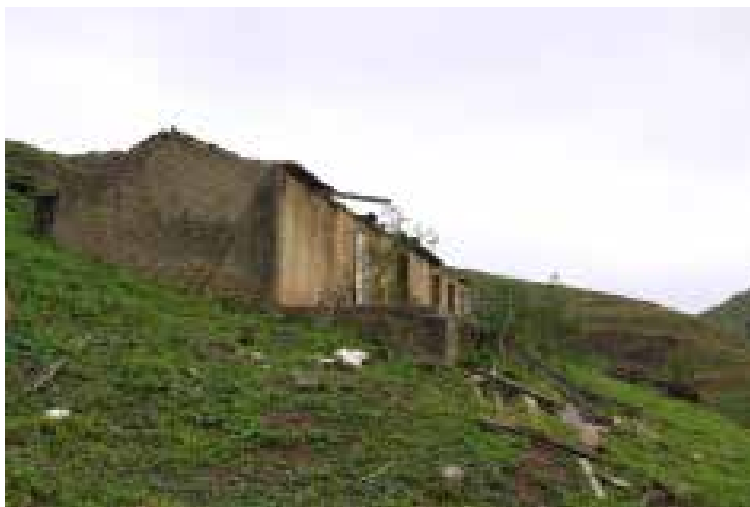
**Ruína 2** – Edificação localizada na Serra de Dentro, com as coordenadas 33° 5' 12"N 16° 18' 27" W, constituída por uma habitação.

Ilustração 272 – Ruína de composição com cobertura de salão. (Ilustração nossa, 2016).

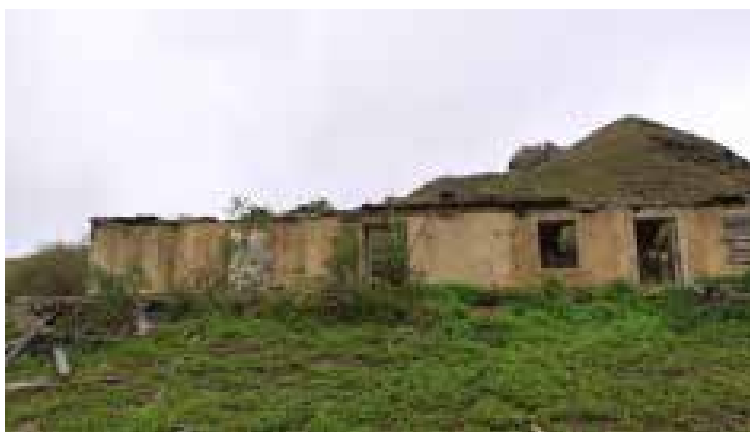
Ilustração 273 – Ruína. Fachada de habitação com cobertura de salão. (Ilustração nossa, 2016).

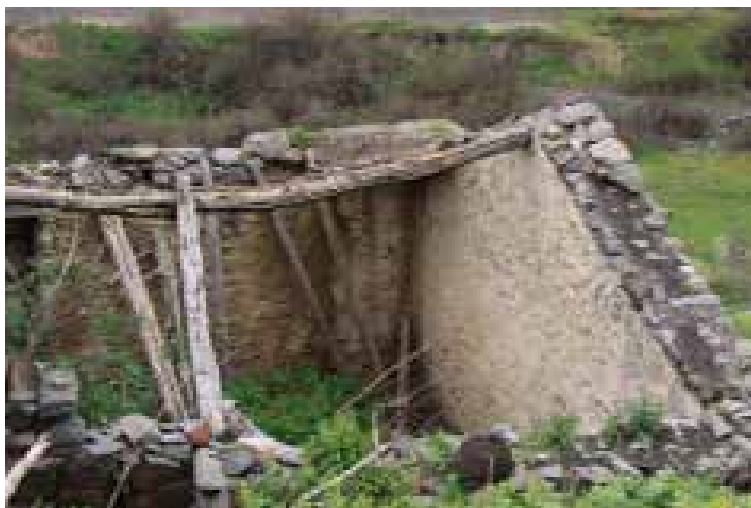
Ilustração 274 – Ruína. Pormenor da cobertura de salão. (Ilustração nossa, 2016).

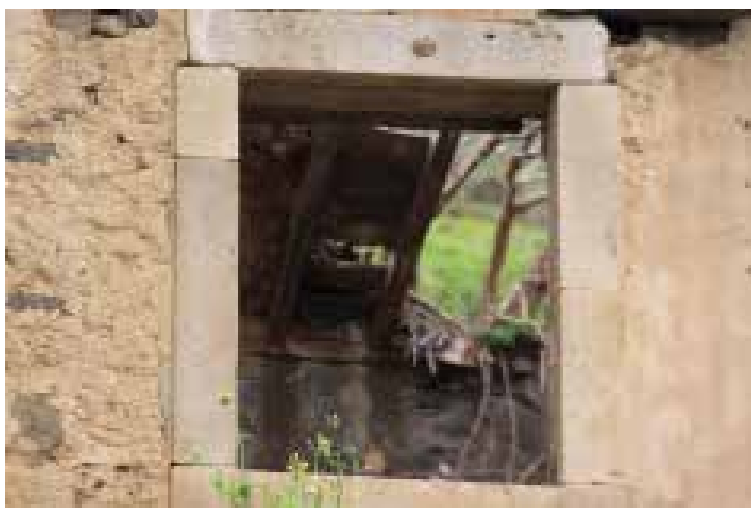
Ilustração 275 – Ruína. Pormenor da janela de peito. (Ilustração nossa, 2016).

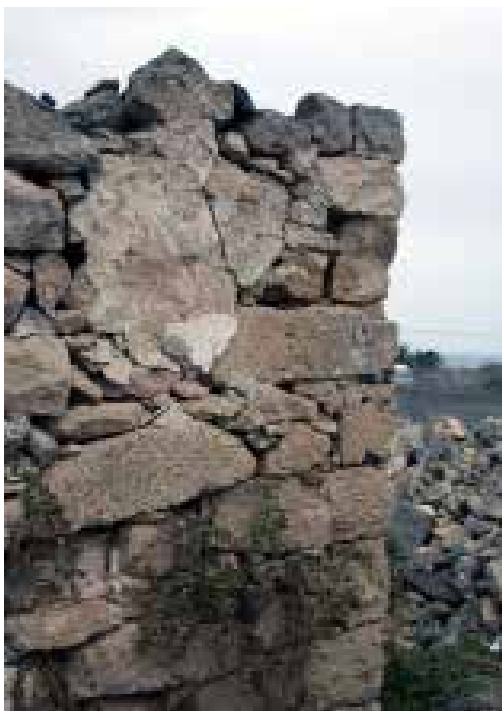
Ilustração 276 – Ruína. Pormenor da composição da parede de pedra aparelhada. (Ilustração nossa, 2016).

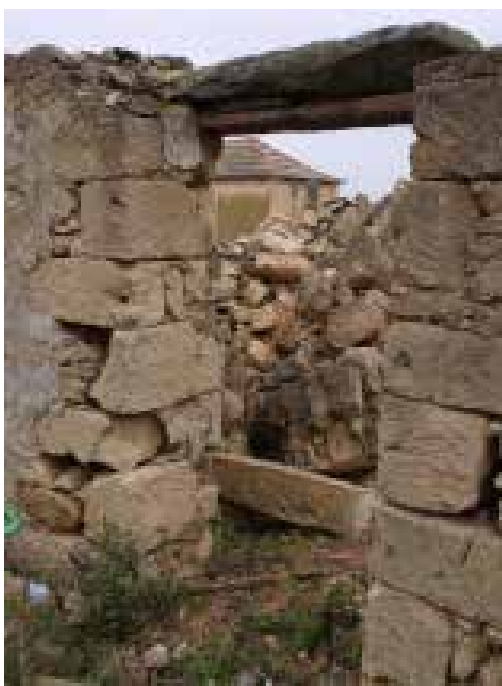
Ilustração 277 – Ruína. Pormenor da composição da parede de pedra aparelhada. (Ilustração nossa, 2016).

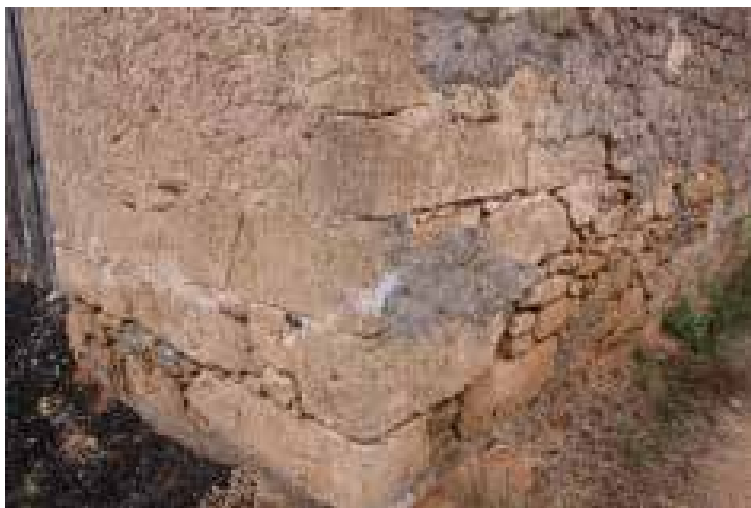
Ilustração 278 – Ruína. Pormenor da composição da parede de pedra aparelhada. (Ilustração nossa, 2016).

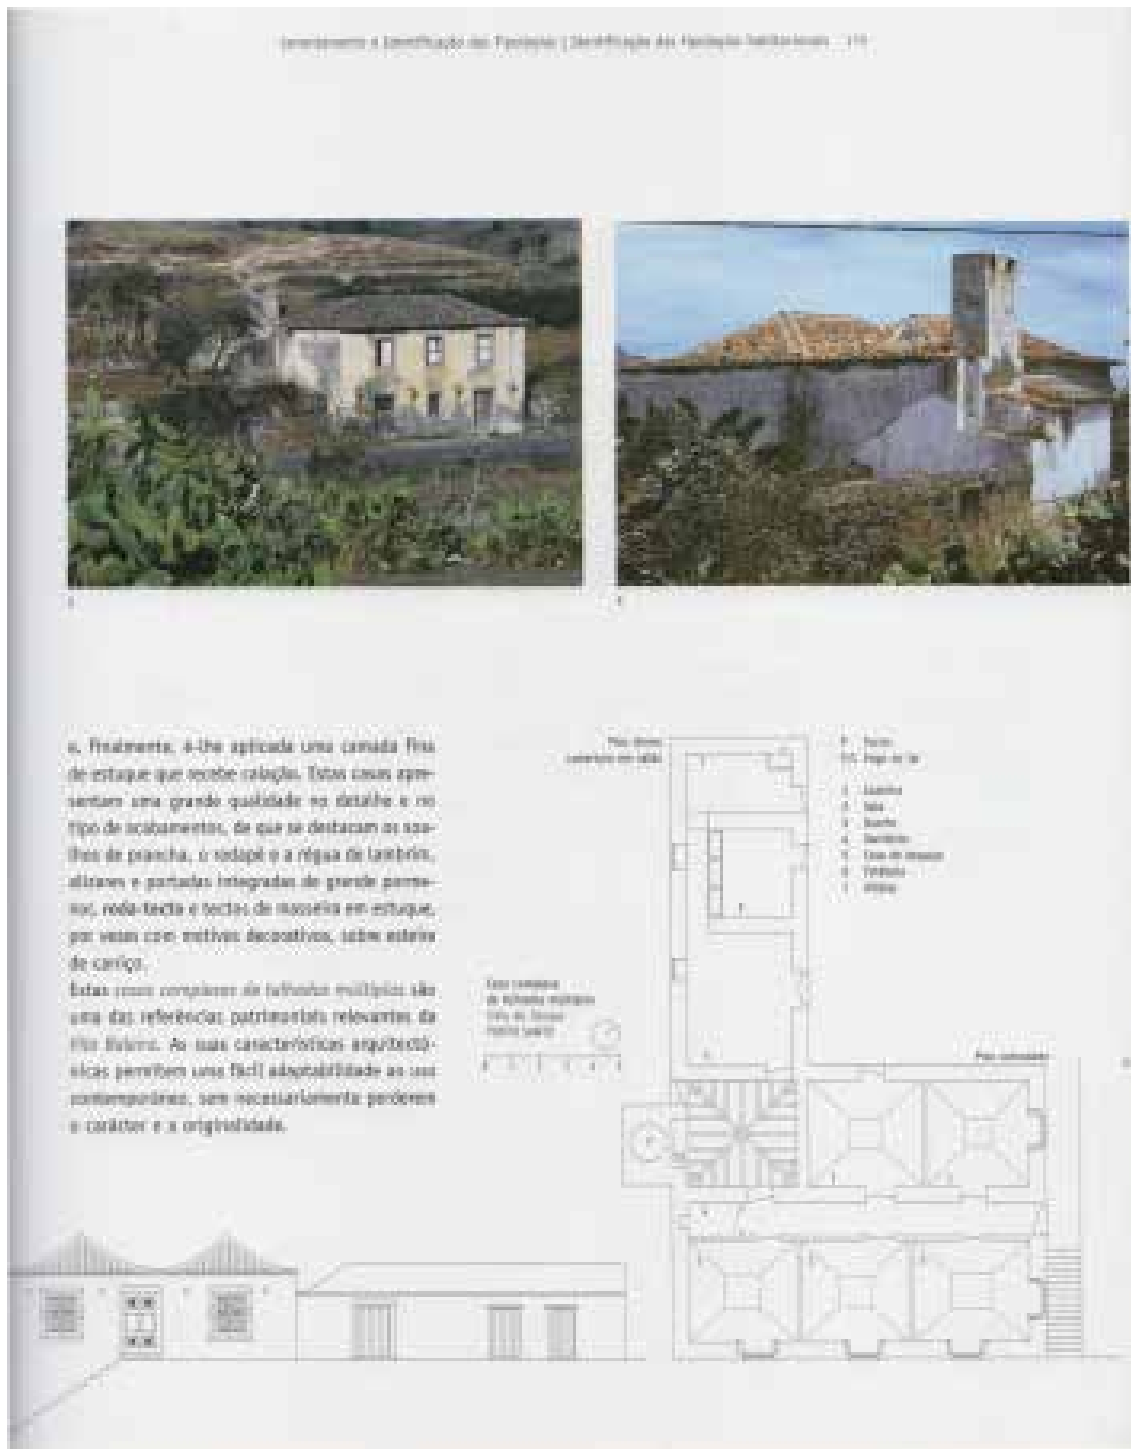
Ilustração 281 – Casa complexa de telhados múltiplos da Ilha do Porto Santo. (Mestre, 2001 p. 175).

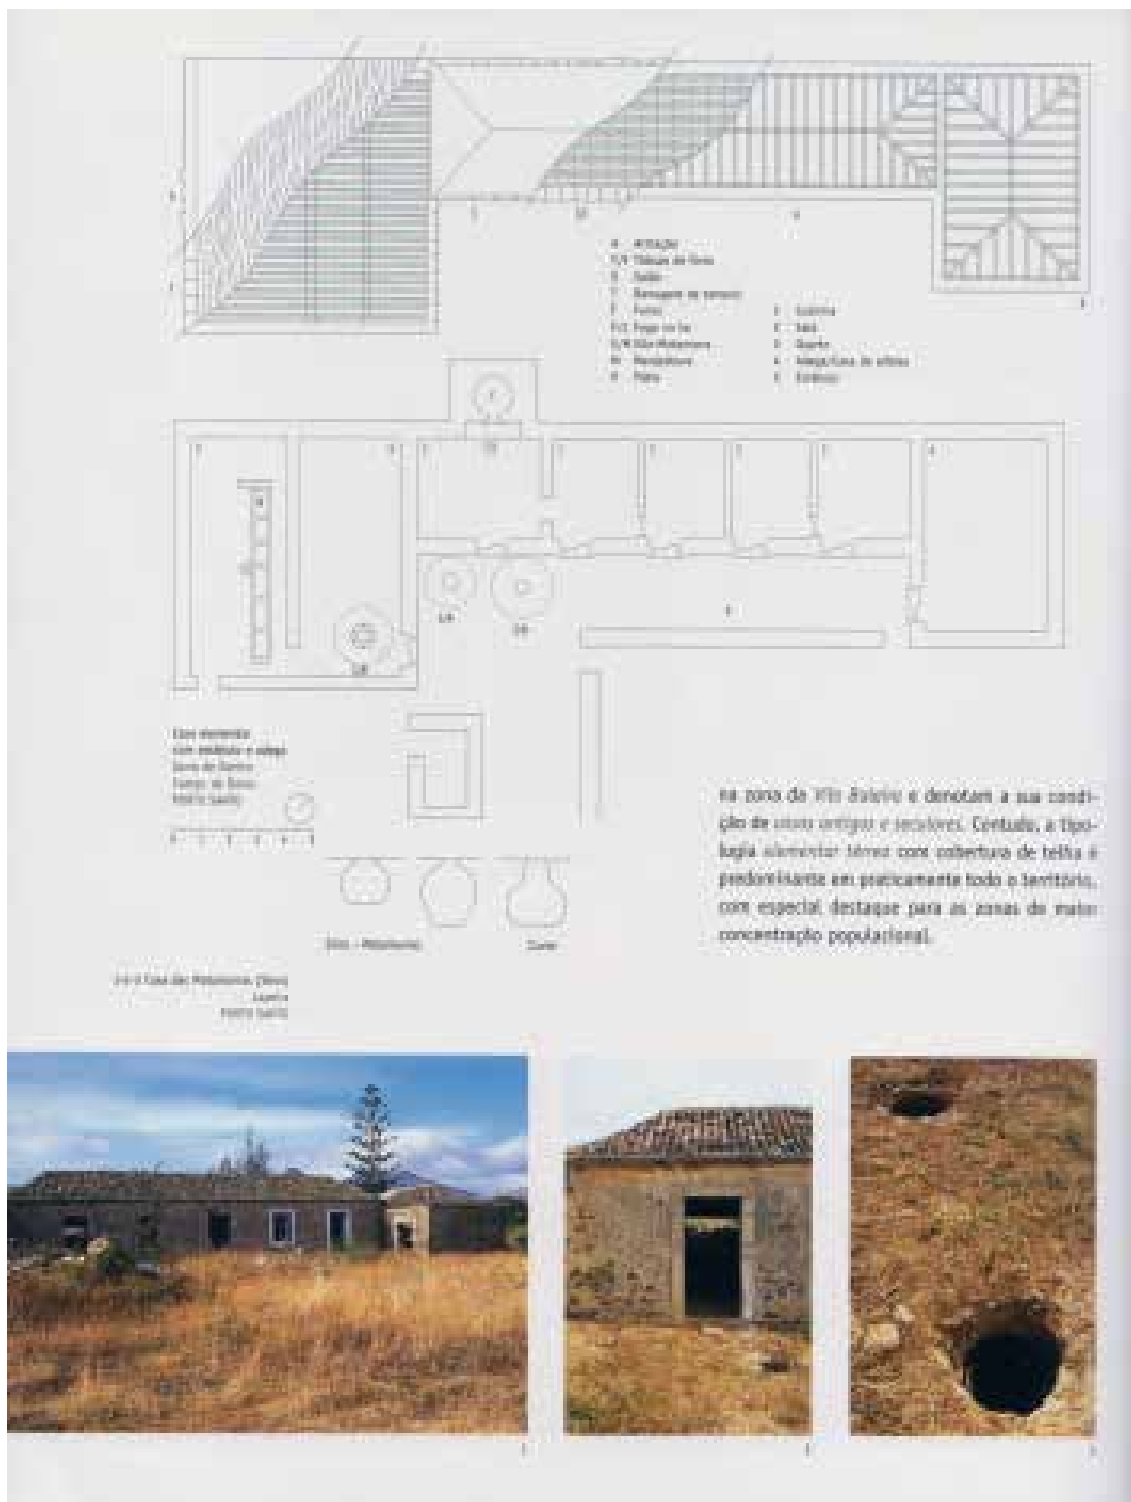
Ilustração 282 – Casa elementar com cobertura de salão composta estábulo e adega. (Mestre, 2001 p. 170).
