**A Ilha do Porto Santo : as casas de salão e a sua preservação como construções de interesse patrimonial e cultural**

Faculdade de Arquitectura e Artes

Mestrado Integrado em Arquitectura

**A Ilha do Porto Santo: as casas de salão e a sua preservação como  
construções de interesse patrimonial e cultural**

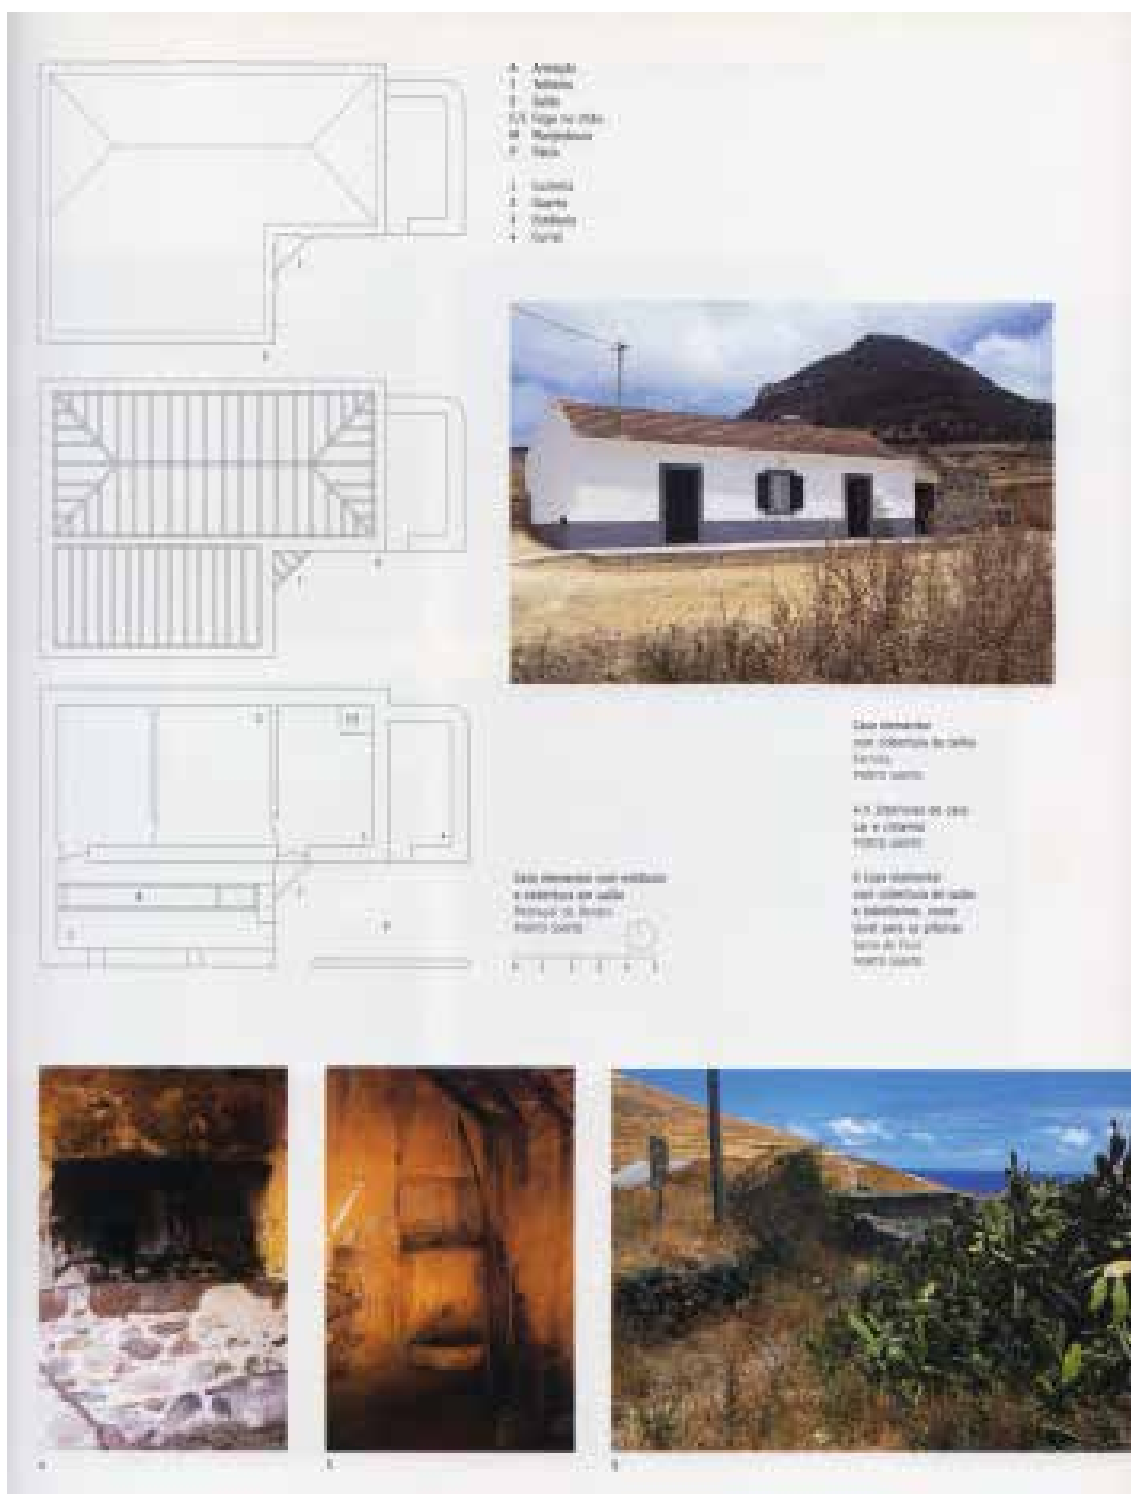
Ilustração 283 – Casa elemental com estábulo e cobertura de salão. (Mestre, 2001 p. 171).

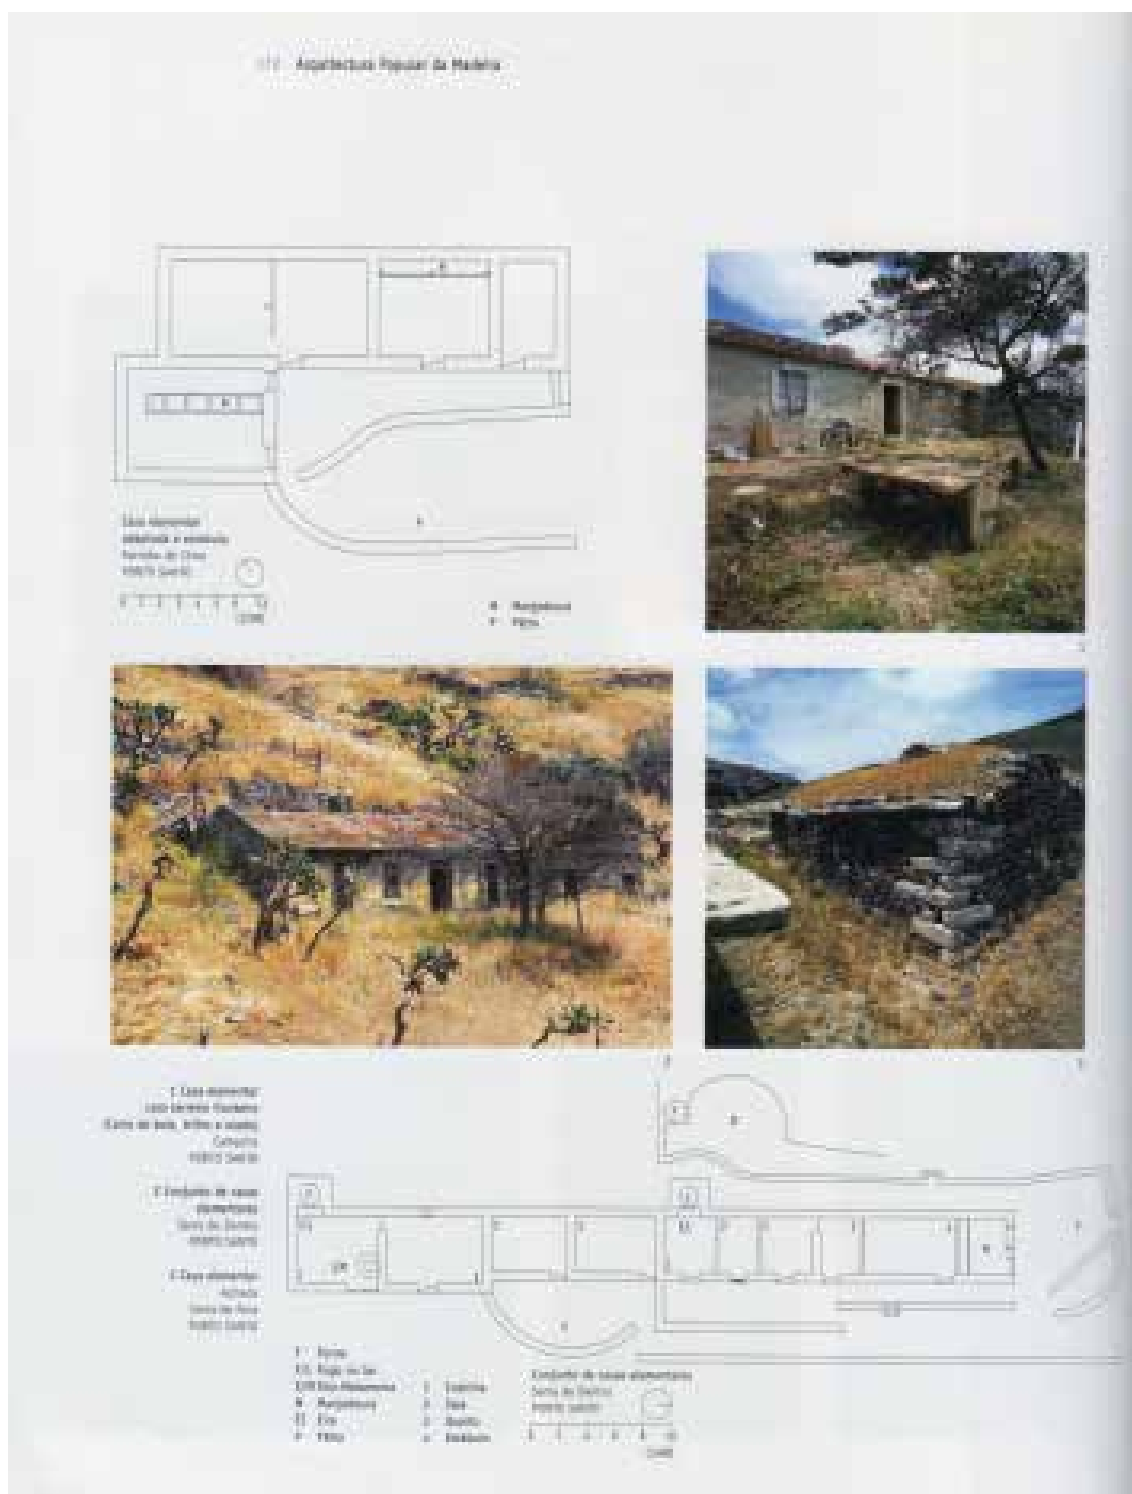
Ilustração 284 – Casa elementar adaptada a estábulo e conjunto de casas elementares com cobertura de salão. (Mestre, 2001 p. 172).

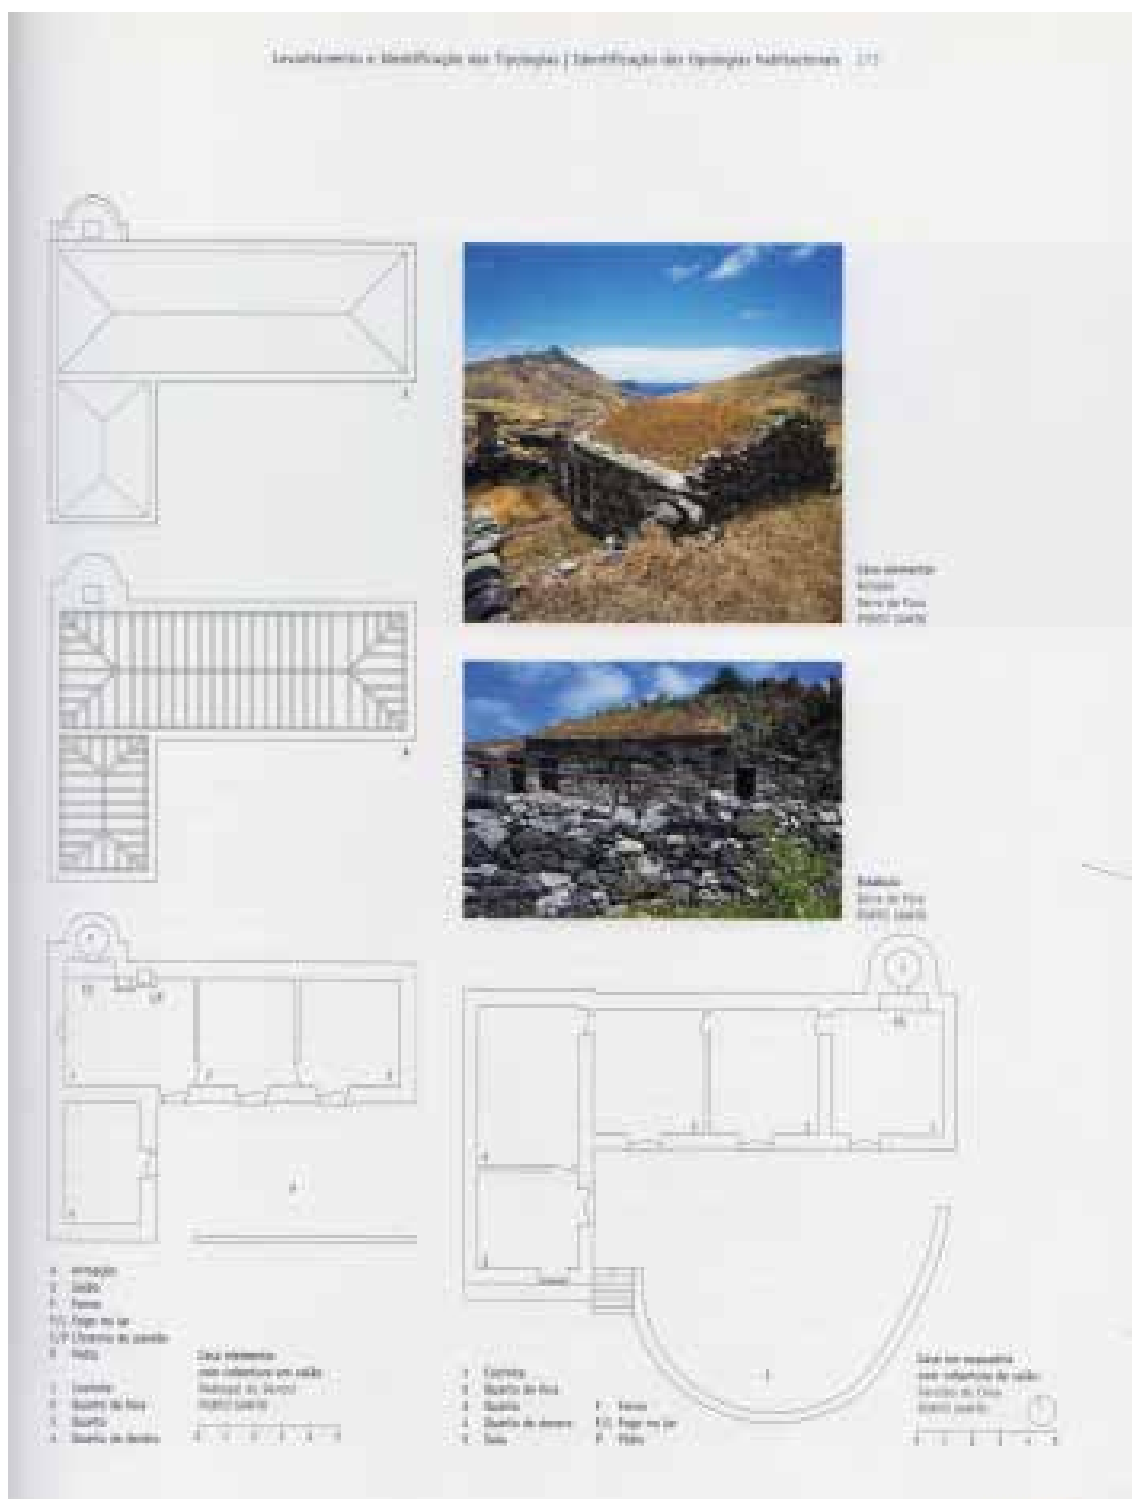
Ilustração 285 – Casa elementar com cobertura de salão e casa em esquadria com cobertura de salão. (Mestre, 2001 p. 173).
